CORREÇÃO DA SUPERELEVAÇÃO DE CURVAS REVERSAS DO ELEVADO DA LINHA 1A DO METRÔNIO

Nelson Walker

23ª Semana de Tecnologia Metroferroviária

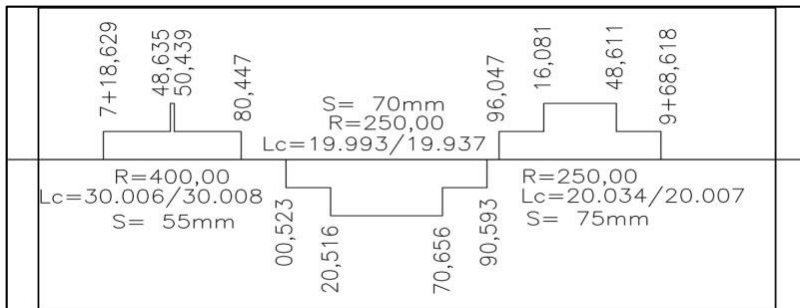
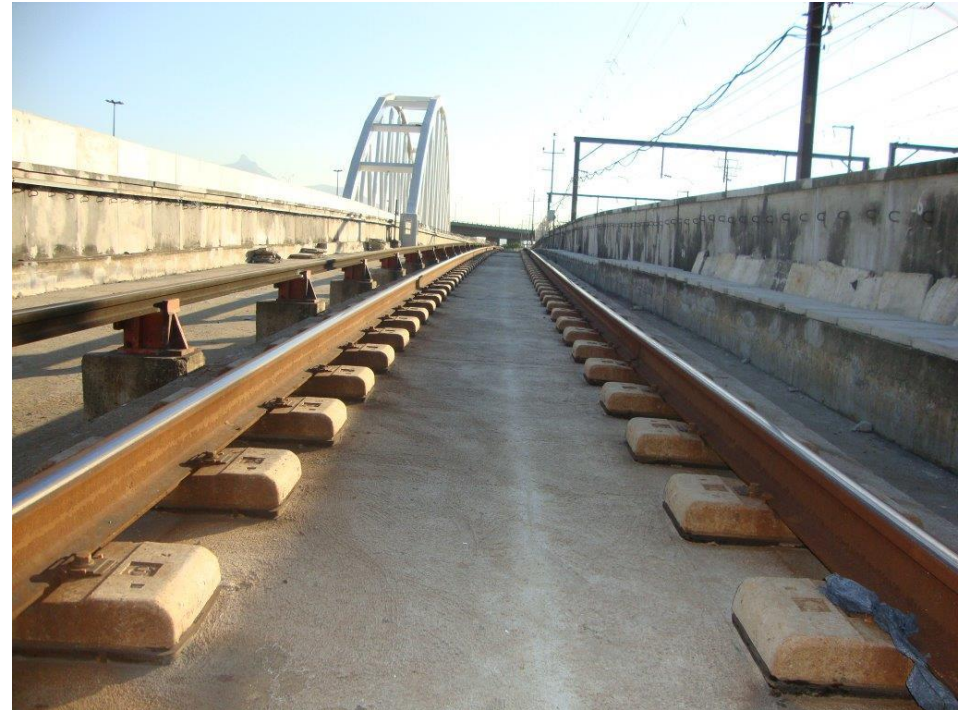
ADEQUAÇÕES DO ELEVADO ORIGINAL

- Preservação do perfil horizontal;
- Perfil vertical alterado, com inserção de superelevações altas em curvas reversas de pequenos raios, sem tangente adequada entre elas.

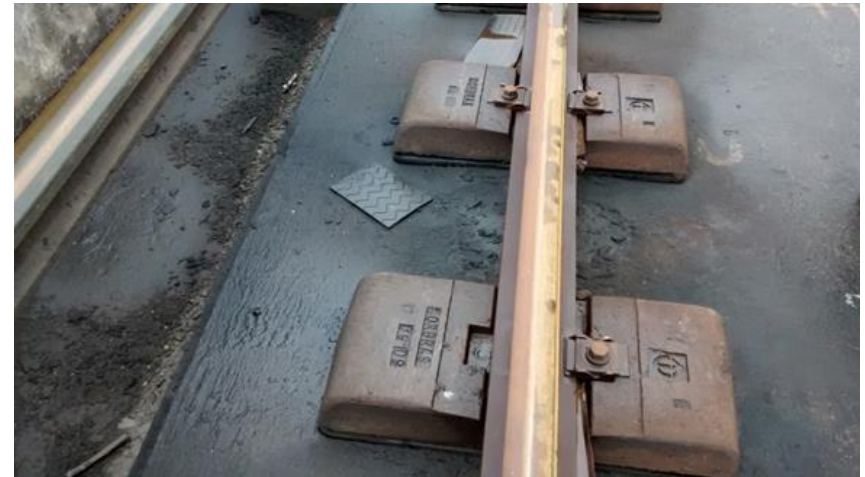
Através de inspeção visual e passagem de carro controle foram verificados:

- Problemas de geometria:
 - Twist
 - Inclinação transversal ou Cant
 - Superelevação

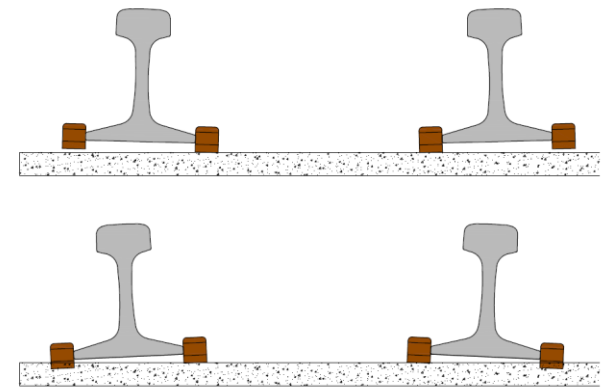
Cant / Inclinação transversal

- **Abertura excessiva de bitola** em razão da inclinação negativa dos trilhos
- Trecho do elevado com bitola de **1648mm**

Causa:

- Concretagem acelerada de grandes extensões, sem a retenção adequada, em época de temperaturas elevadas = **perda da inclinação natural de 1/40** dos trilhos (vários trechos com inclinação negativa, principalmente na região das reversas)

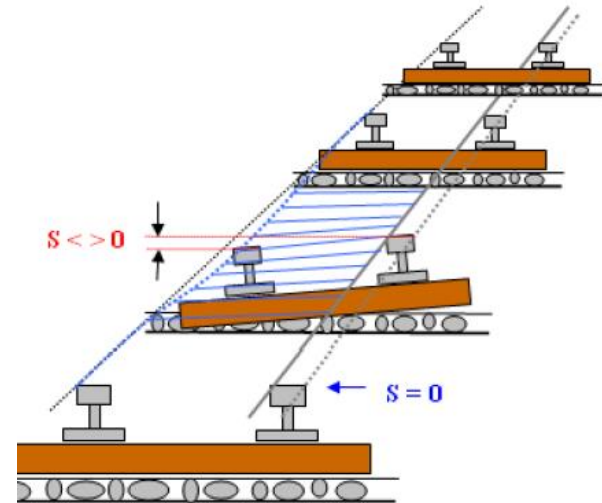
Twist

- Desvio no padrão de nivelamento transversal ou na superelevação dos trilhos detectado entre as curvas 308 a 312 de até **70mm**;
- O limite de segurança máximo admitido é de **32mm** e o limite de manutenção máximo é de **25mm**.

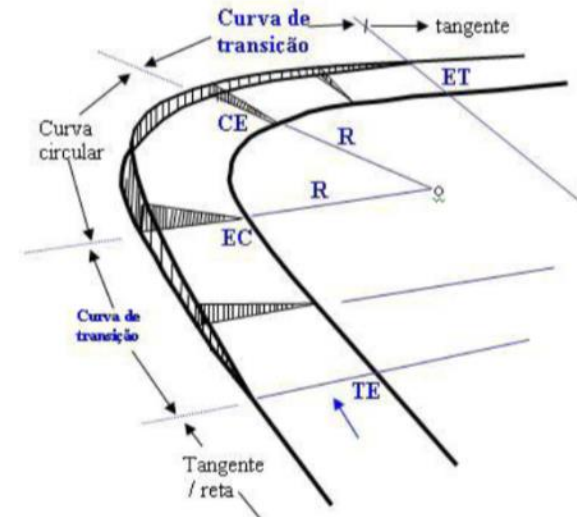
Superelevação

- Desconforto para os clientes (solavancos)
- Desgaste acentuado de rodas, trilhos, dormentes, elemento isolante da fixação e palmilhas de amortecimento
- Quebra de parafusos da fixação
- Esmagamento e expulsão das palmilhas
- Excesso de manutenção no sistema

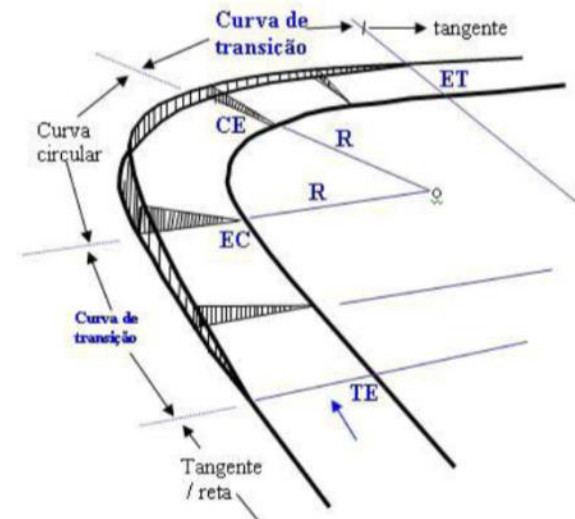
Superelevação

- Desnivelamento da posição da sapata coletora de energia em relação ao terceiro trilho
- Risco de descarrilamento
- Energia: fuga de corrente de retorno de tração para estrutura do viaduto (possível risco)
- Sinalização: falsa ocupação (possível risco)

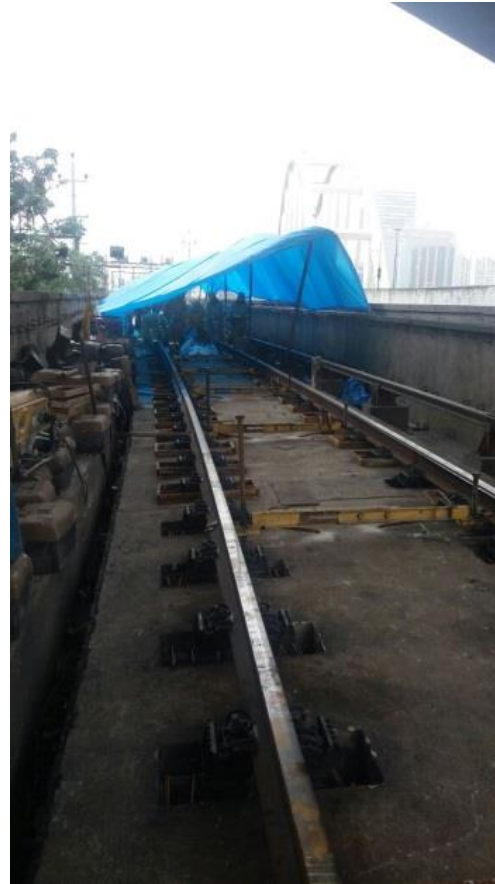
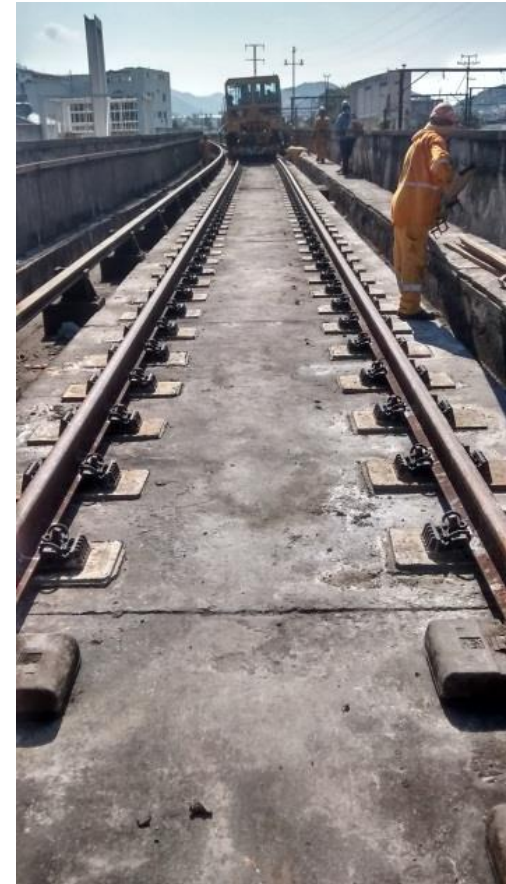
- Corte de energia na via para trabalho no trecho
- Ocupação dos circuitos de via
- Correção da grade da via entre as curvas reversas
- Serviço a céu aberto
- Qualidade do graute misturado no campo
- Conciliação do perfil reparado com o adjacente, a ser corrigido no final de semana seguinte

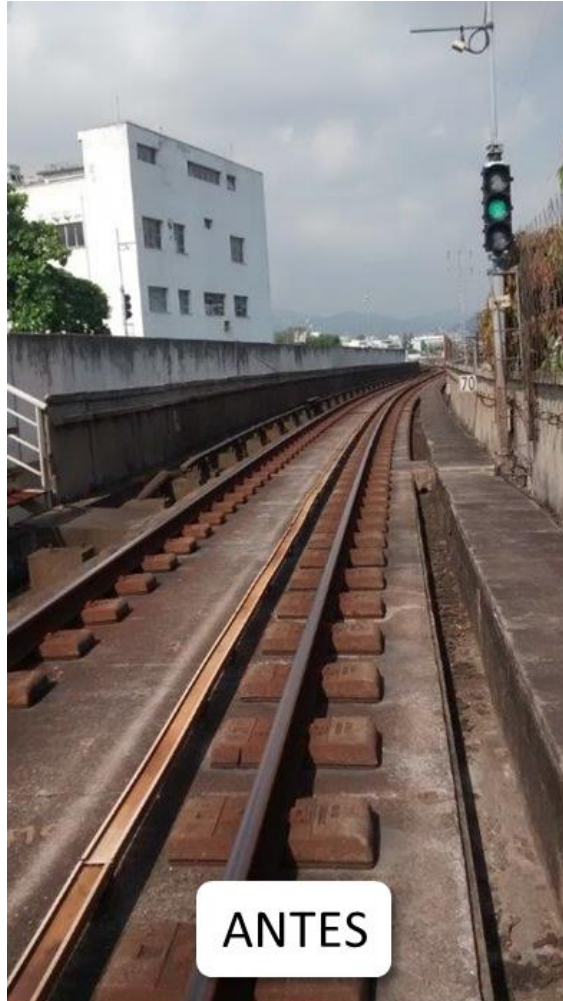
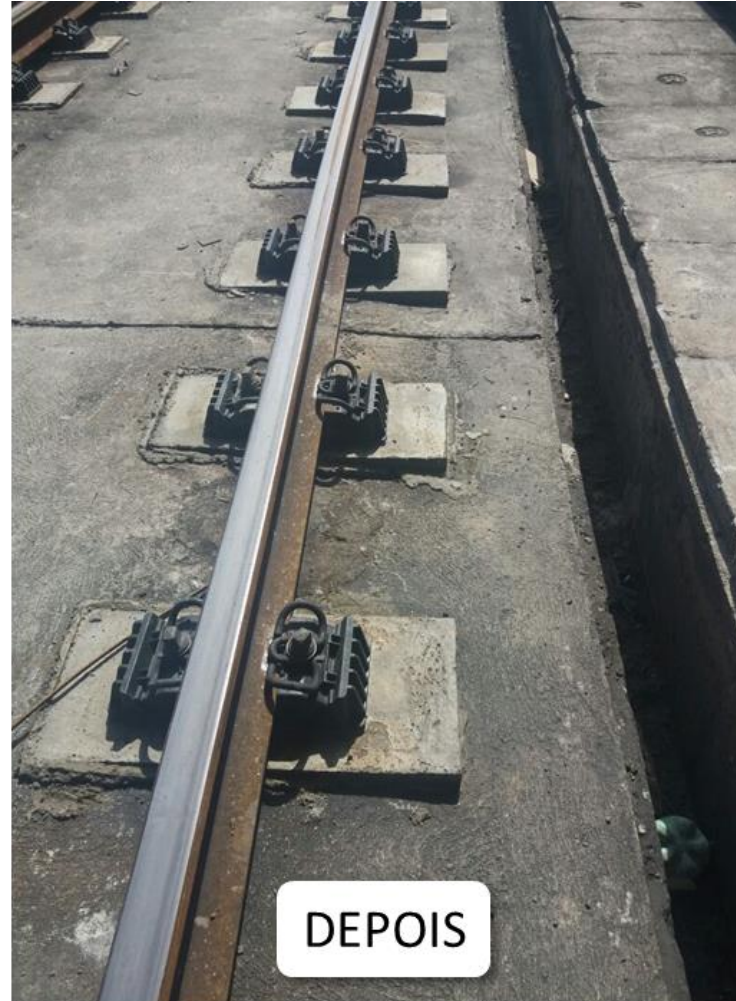
ANTES E DEPOIS

- “Ajuste” no trilho, que começou a desgastar no local correto
- As palmilhas pararam de escorregar e sair de sua posição de trabalho
- Fim do solavanco na curva e um rodar mais suave dos trens
- Excelentes resultados nas medições de bitola (variação máxima de 1mm) e cant (variação máxima de 0,03mm)
- Empenos dentro das tolerâncias preconizadas
