“ 11 º Semana de Tecnologia Metroviária – Fórum Técnico “

“ Transformador do Grupo Retificador - Linha 3

Desenvolvimento de Metodologia para Reparo Interno “

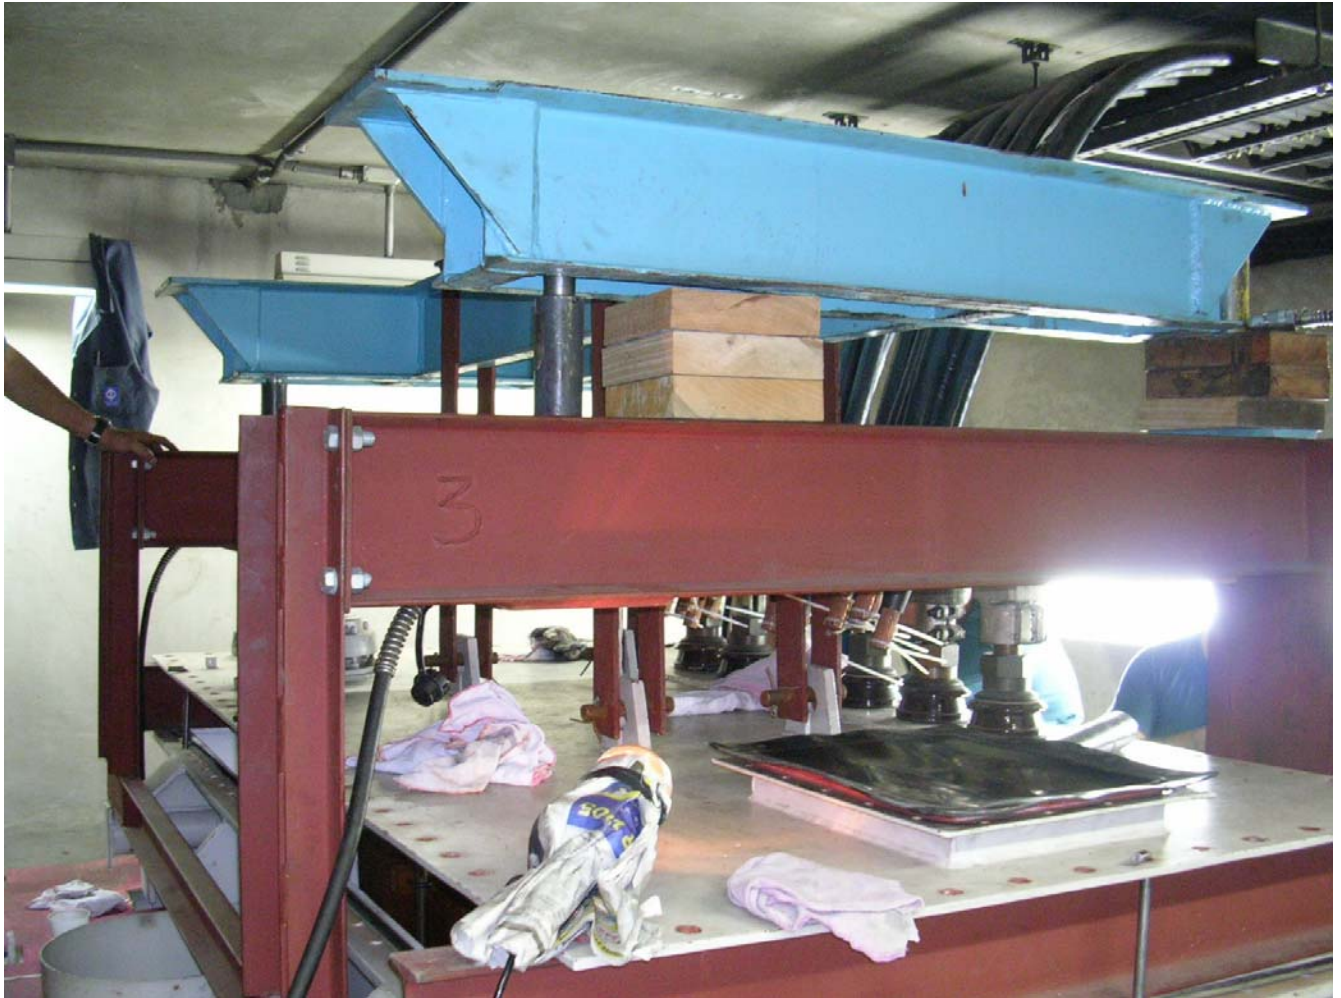
Fig. 01 – Dispositivo para içamento da parte ativa do transformador

Após análise das três alternativas optou-se por realizar os reparos no próprio local de instalação. Para permitir o içamento da parte ativa do transformador e o posterior reparo, foi necessário projetar e construir um dispositivo (Fig.01) que dispensasse a utilização de estruturas (lajes) existentes e se adequasse às características do local. Foi então construído um dispositivo que utiliza a própria estrutura do transformador como apoio, permitindo o içamento da parte ativa (tampa, núcleo e enrolamentos com peso de 7.560 kg) com a utilização de macacos hidráulicos. A primeira utilização deste dispositivo foi no transformador da S/E ART, para o qual foram contratados os serviços de reparo por falta de know-how. O içamento da parte ativa foi realizado pela equipe do Metrô e o reparo interno executado por terceiros com acompanhamento e supervisão do Metrô.

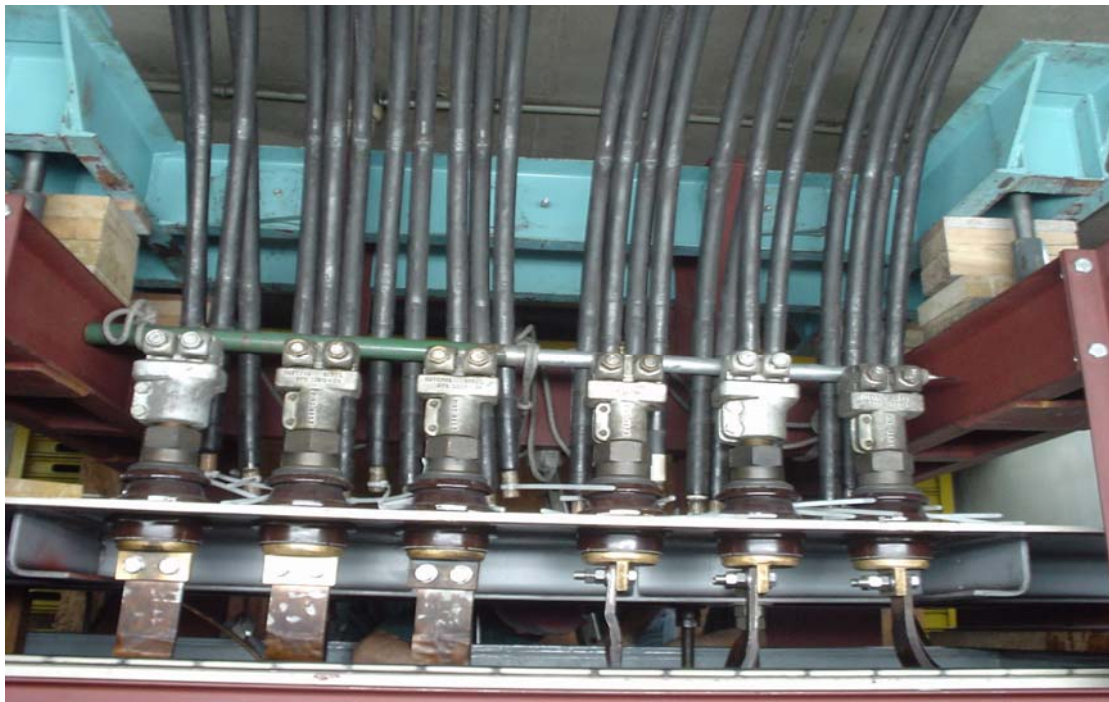
Durante o içamento, calços de madeira eram colocados para dar segurança à operação.(Fig.02)

Fig. 02 – Içamento da parte ativa

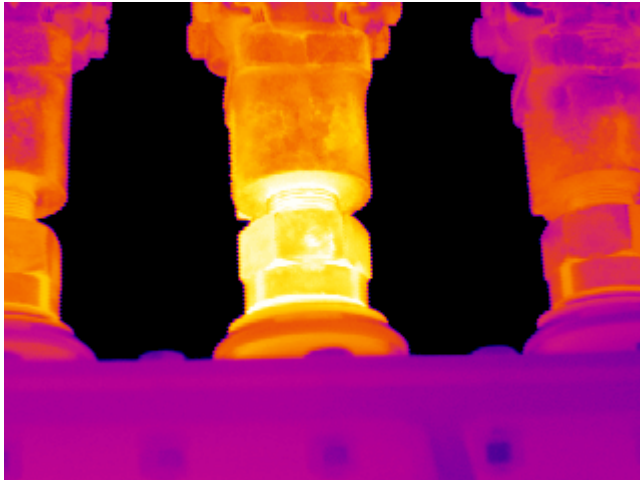
Após o içamento, foram medidas a resistência total de cada conexão. No transformador de Vila Matilde os valores medidos nas conexão das buchas antes do reparo eram de:

Bucha	<i>1X1</i>	<i>1X2</i>	<i>1X3</i>	<i>2X1</i>	<i>2X2</i>	<i>2X3</i>
R ($\mu \Omega$)	10	10	10	3.600	1.300	10

Através dos termogramas das figuras 03 e 04, pode-se observar que as conexões que estavam com maior resistência de contato, também apresentavam temperatura mais elevada.

Fig. 03 – termograma da bucha 2X1

As cordoalhas foram desconectadas e limpas, retirando-se os resíduos. Também foram substituídos todos os parafusos da conexão.

Bucha	<i>1X1</i>	<i>1X2</i>	<i>1X3</i>	<i>2X1</i>	<i>2X2</i>	<i>2X3</i>
R ($\mu \Omega$)	9,0	10	10	9,5	10	9,8

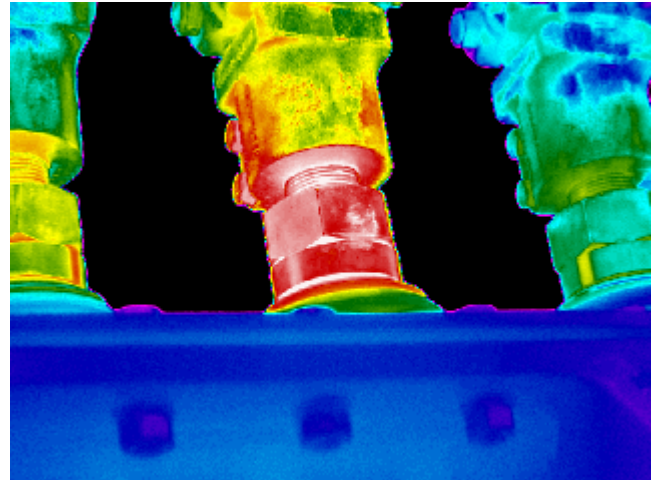
Fig. 04 - termograma da bucha 2X2

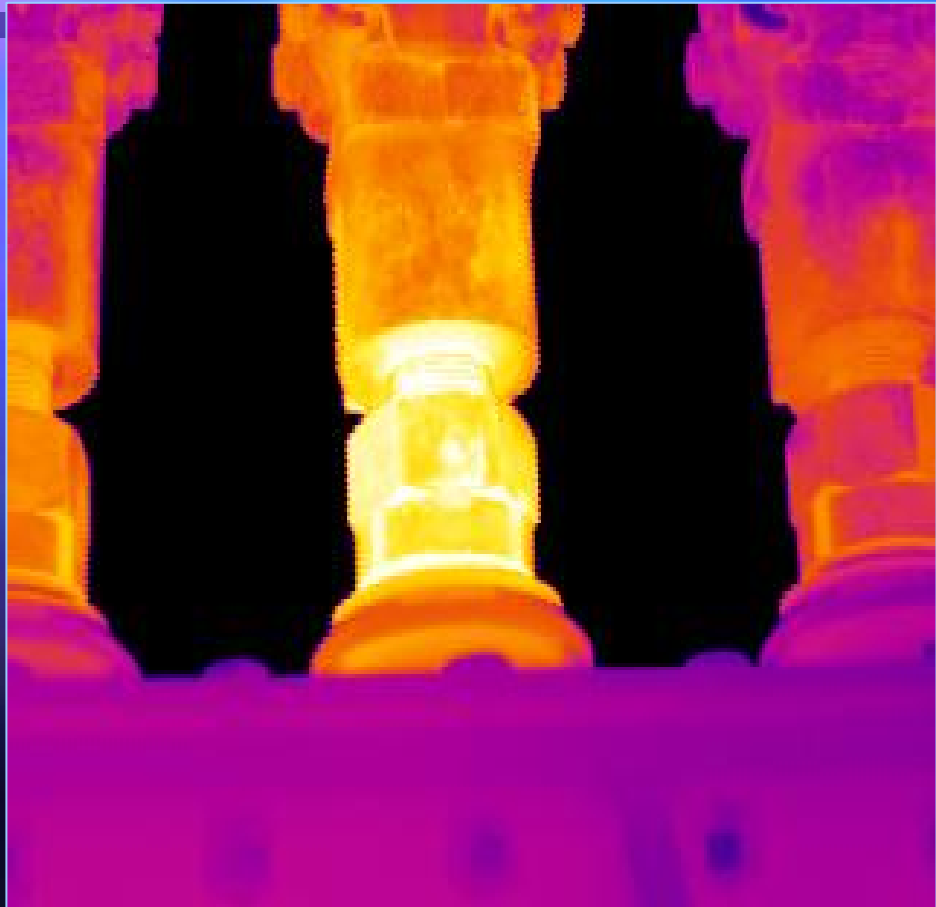
PEN

Posteriormente, nas inspeções termográficas (técnica preditiva de análise da temperatura dos equipamentos), foram detectados em alguns transformadores das subestações (ART, PSE, PEN, VTD e VPA) uma variação de temperatura entre as buchas, evidenciando um possível defeito interno nas conexões do enrolamento secundário.

Termogramas
