**APO** **Avaliação Pós-Ocupação de Edificações**

## **ESTAÇÃO PALMEIRAS - BARRA FUNDA**

# ESTUDO DE CASO - ESTAÇÃO BARRA FUNDA

14ª Semana de  
Tecnologia  
Metroferroviária  
2008

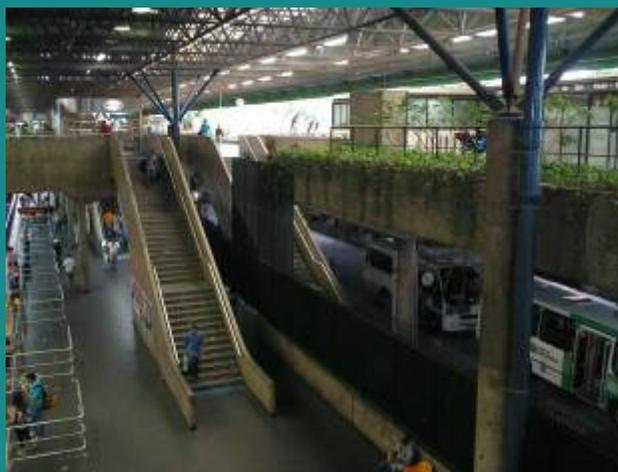
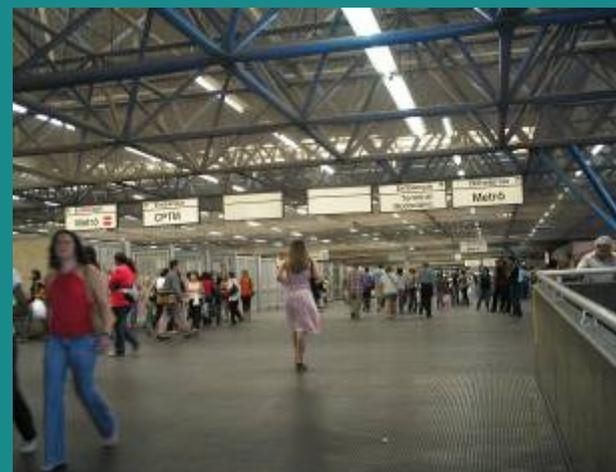
<b>Acústica</b>	Muito ruído na copa devido ao Terminal Sul	NBR 10152/1987	Melhorar o isolamento das salas operacionais próximas ao Terminal Sul	usuário: mais conforto.
	Reverberação nas plataformas	NBR 10152/1987	Instalação de bafflers nas plataformas	usuário: mais conforto.
	Comunicação com usuário prejudicada nas bilheterias	NBR 10152/1987	Substituição dos ventiladores por sistema de ar condicionado que seja mais silencioso	usuário: mais conforto e produtividade.

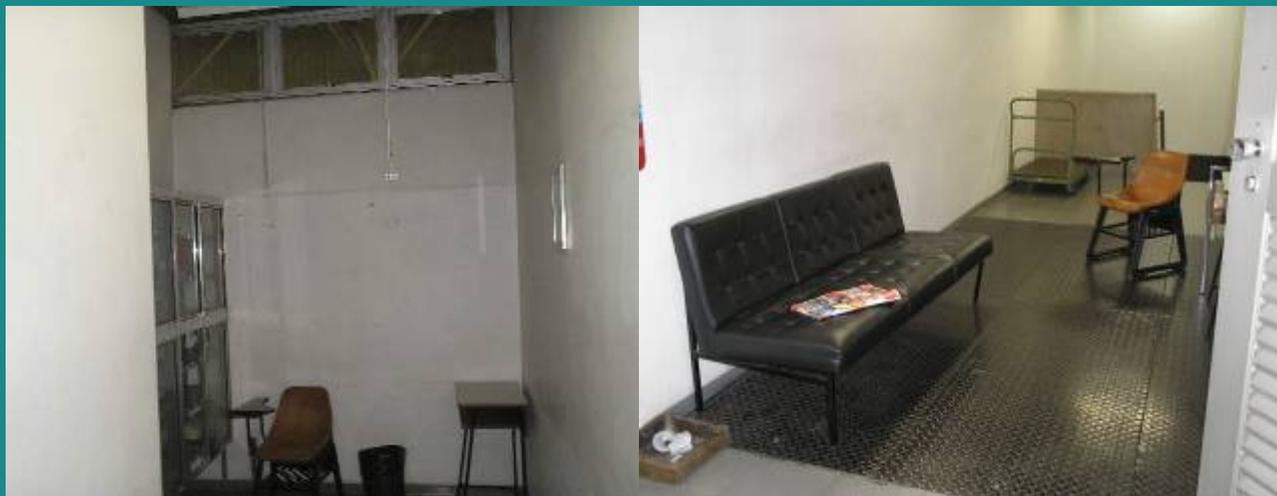
Áreas de Estar improvisadas com mobiliário antigo

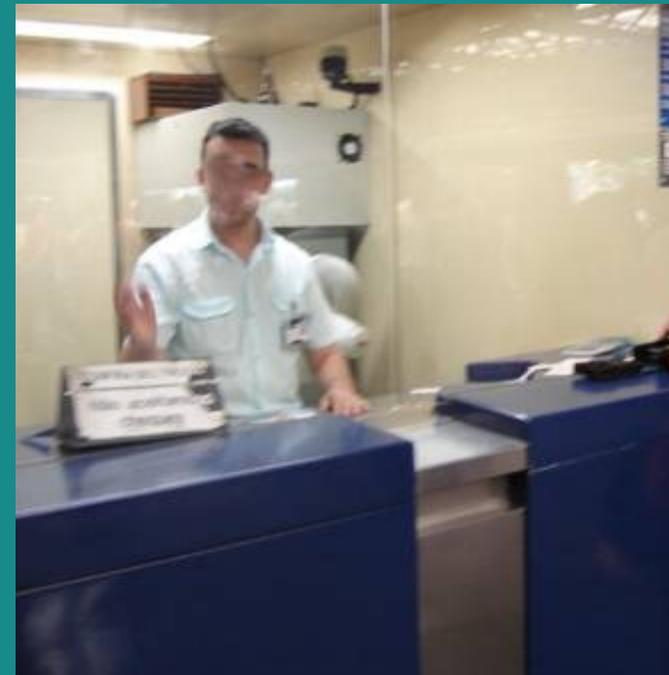
Bilheteria

Cadeira da bilheteria é desconfortável	NR-17	Substituição do mobiliário mais ergonômico	usuário: mais conforto, mais produtividade; manutenção: menor necessidade de manutenção
	Não há sala de reunião		Criação de sala de reunião	usuário: mais produtividade nas reuniões;
	Copa muito pequena		Substituição do mobiliário	usuário: mais conforto; manutenção: mobiliário mais novo exige menos manutenção.

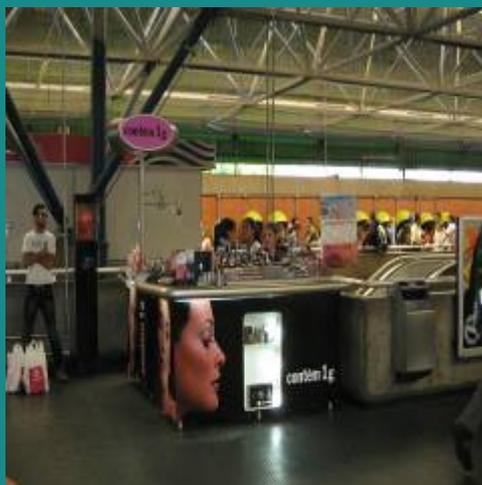
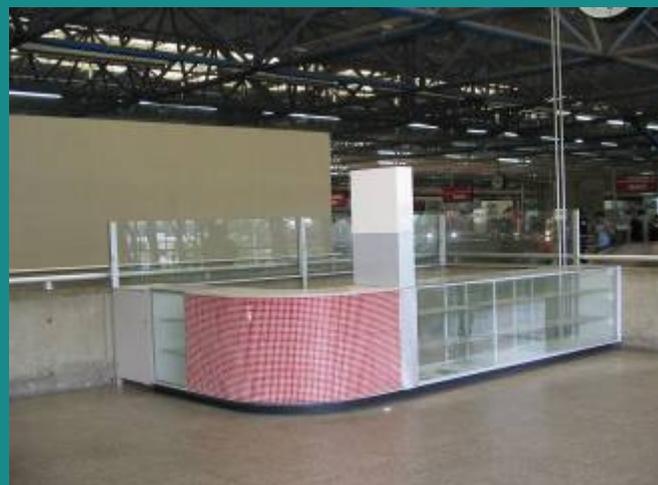
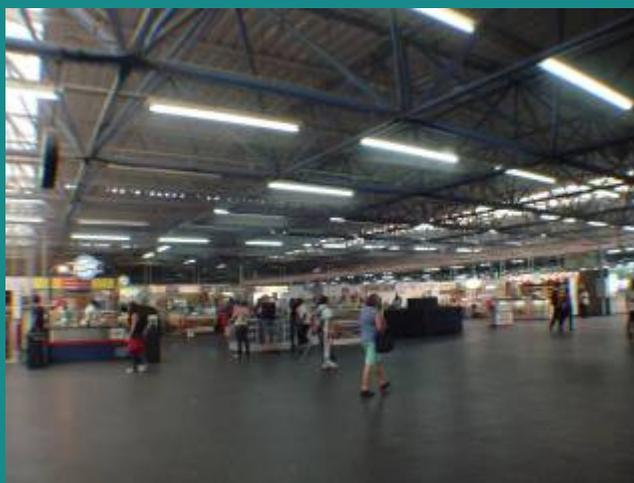
### METRÔ/CPTM

- Implantação e operação com padrões totalmente diferenciados causam transtornos na estação
- Abastecimento e operação das lojas da CPTM causam problemas de fluxo e nas ER do Metrô;
