Cia do Metropolitano de São Paulo
Gerência de Manutenção - GMT

“IMPLANTAÇÃO DA INSPEÇÃO TERMOGRÁFICA
NOS EQUIPAMENTOS DE VIA PERMANENTE”.

Termografia nos equipamentos da Via Permanente

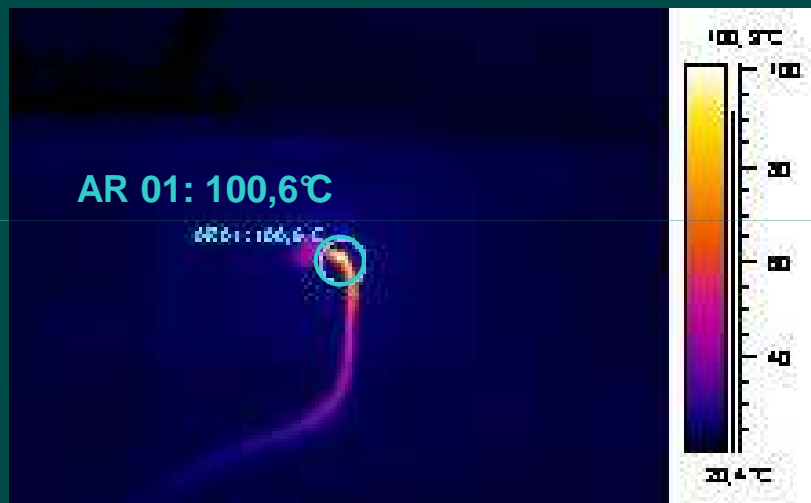
No primeiro ciclo de inspeções foram detectados defeitos com até 100°C (como em um pino “S8” do circuito de Via X19 na região da estação BFU).

Temperatura do pino “S8” antes

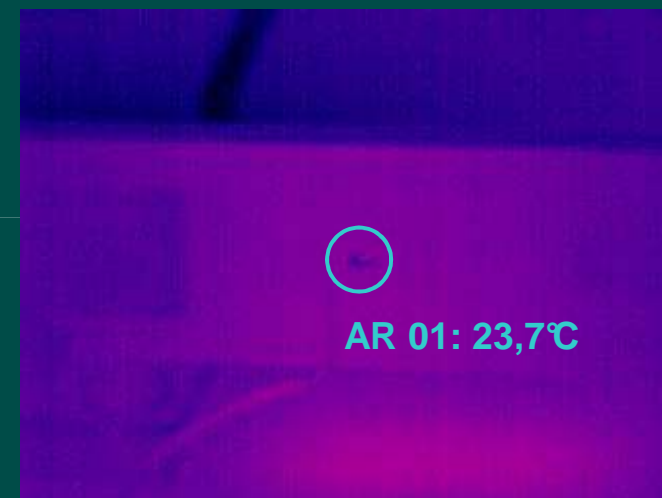
e após o reparo

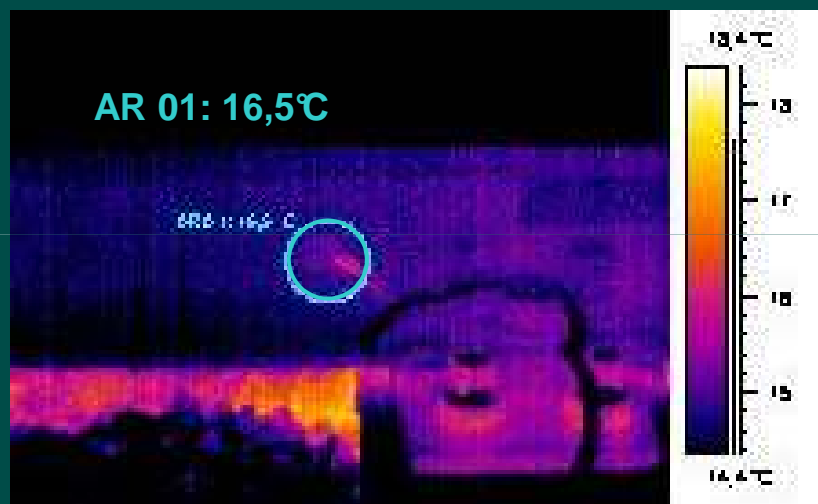
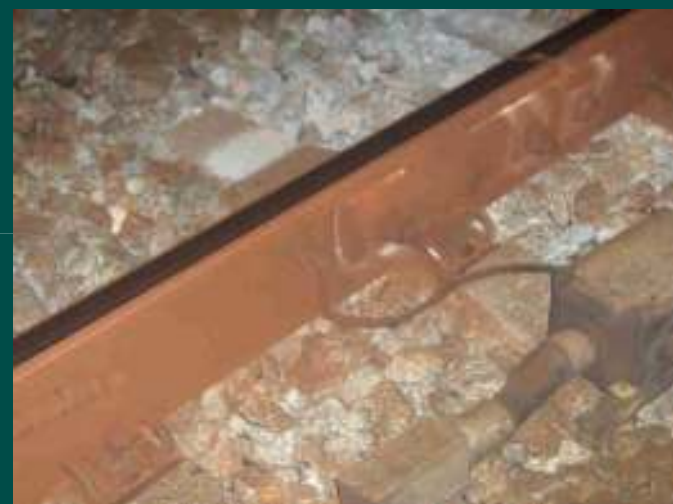
Foi possível a detecção de desvios de temperatura de 1,5 °C

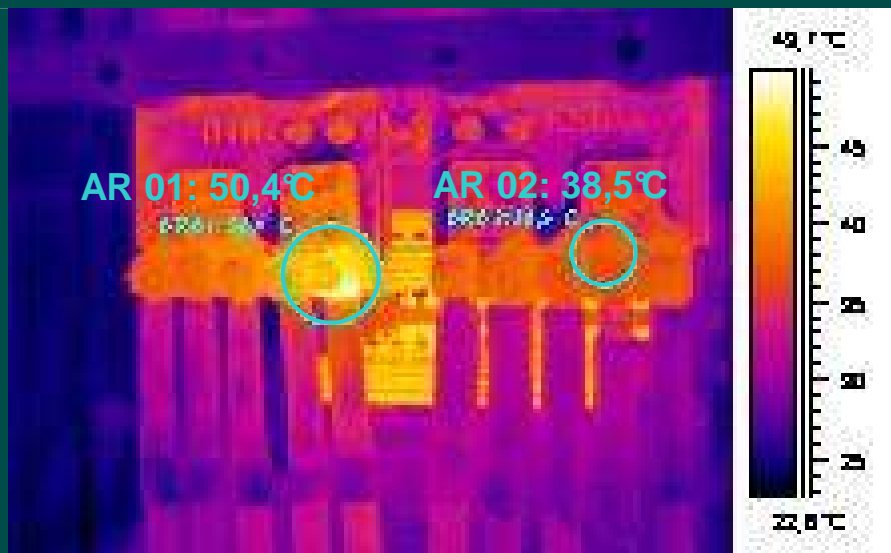
Estação Patriarca - Contator CA-14 - Porca Castanha do 5º cabo das Esquerda para a direita

- No contator CA-14 foi obtida a temperatura de referência das conexões, a direita, obtendo-se um valor em torno de 38,5°C
- Medindo-se a temperatura da porca de fixação, das conexão (a esquerda) na mesma condição carregamento, obtendo-se um valor de temperatura (máxima) em torno de 50,4°C
- A diferença entre os valores máximo e de referência do equipamento analisado, chamamos de “Delta”, que neste exemplo fica em torno de 12°C

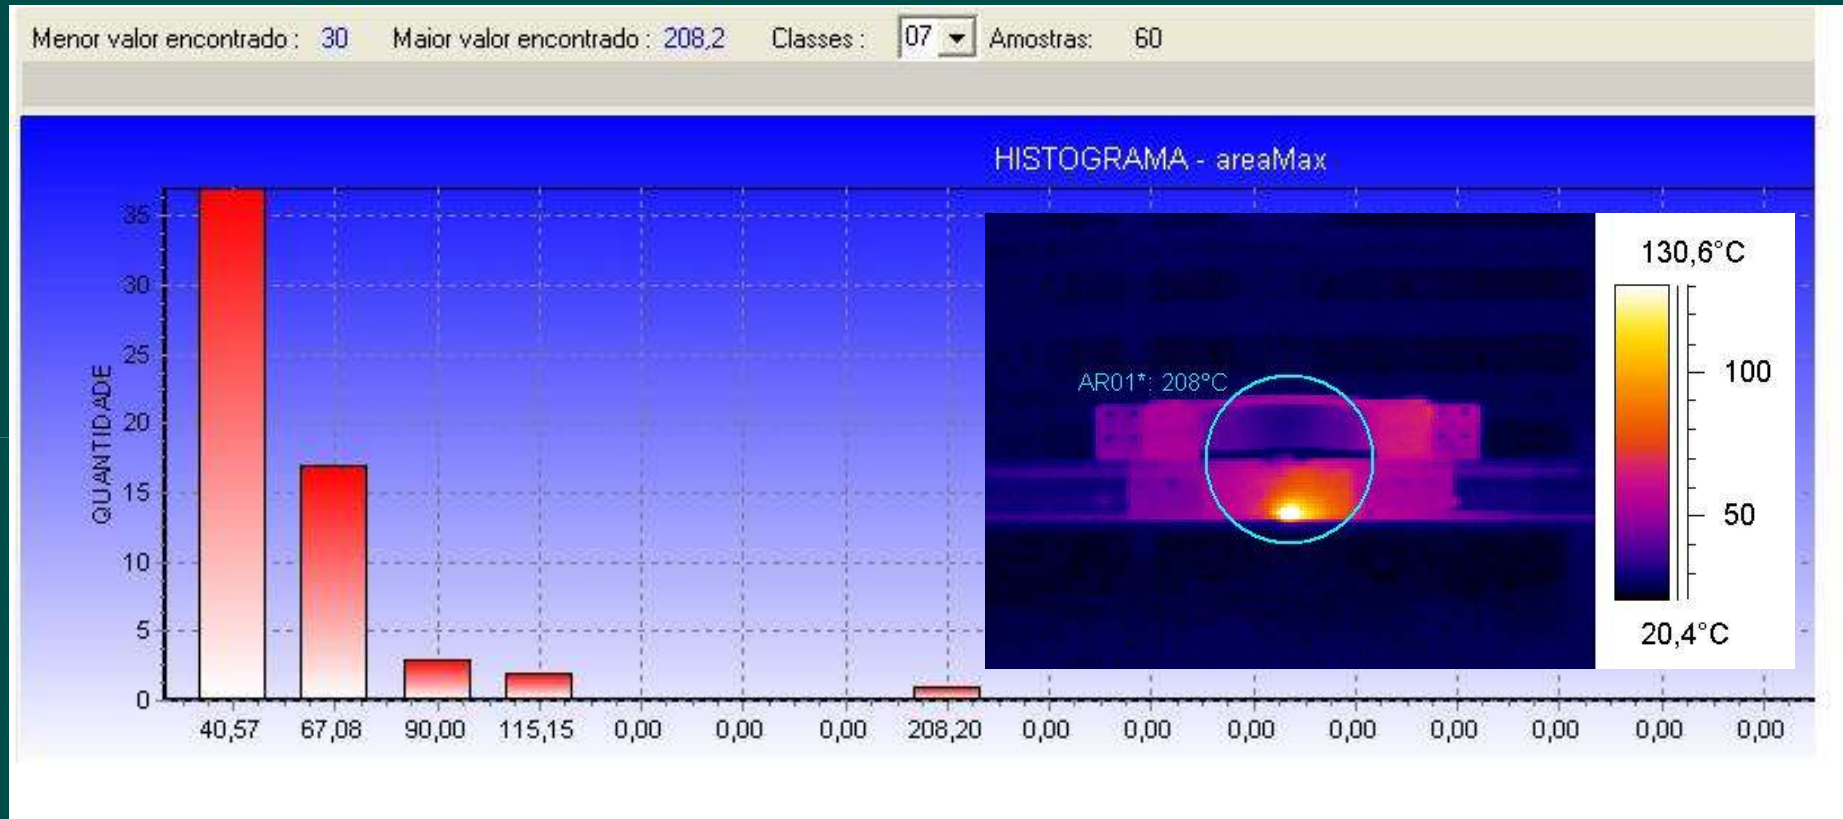
Estação Penha - Conexão Oeste e Guia de segmento – Via 2 - MT 10718

Foram inspecionadas todas as juntas de dilatação do 3º Trilho, (aprox. 750 juntas) sendo que 60 dessas tiveram suas imagens gravadas, devido a apresentarem diferenciais ou valores de temperatura elevados.

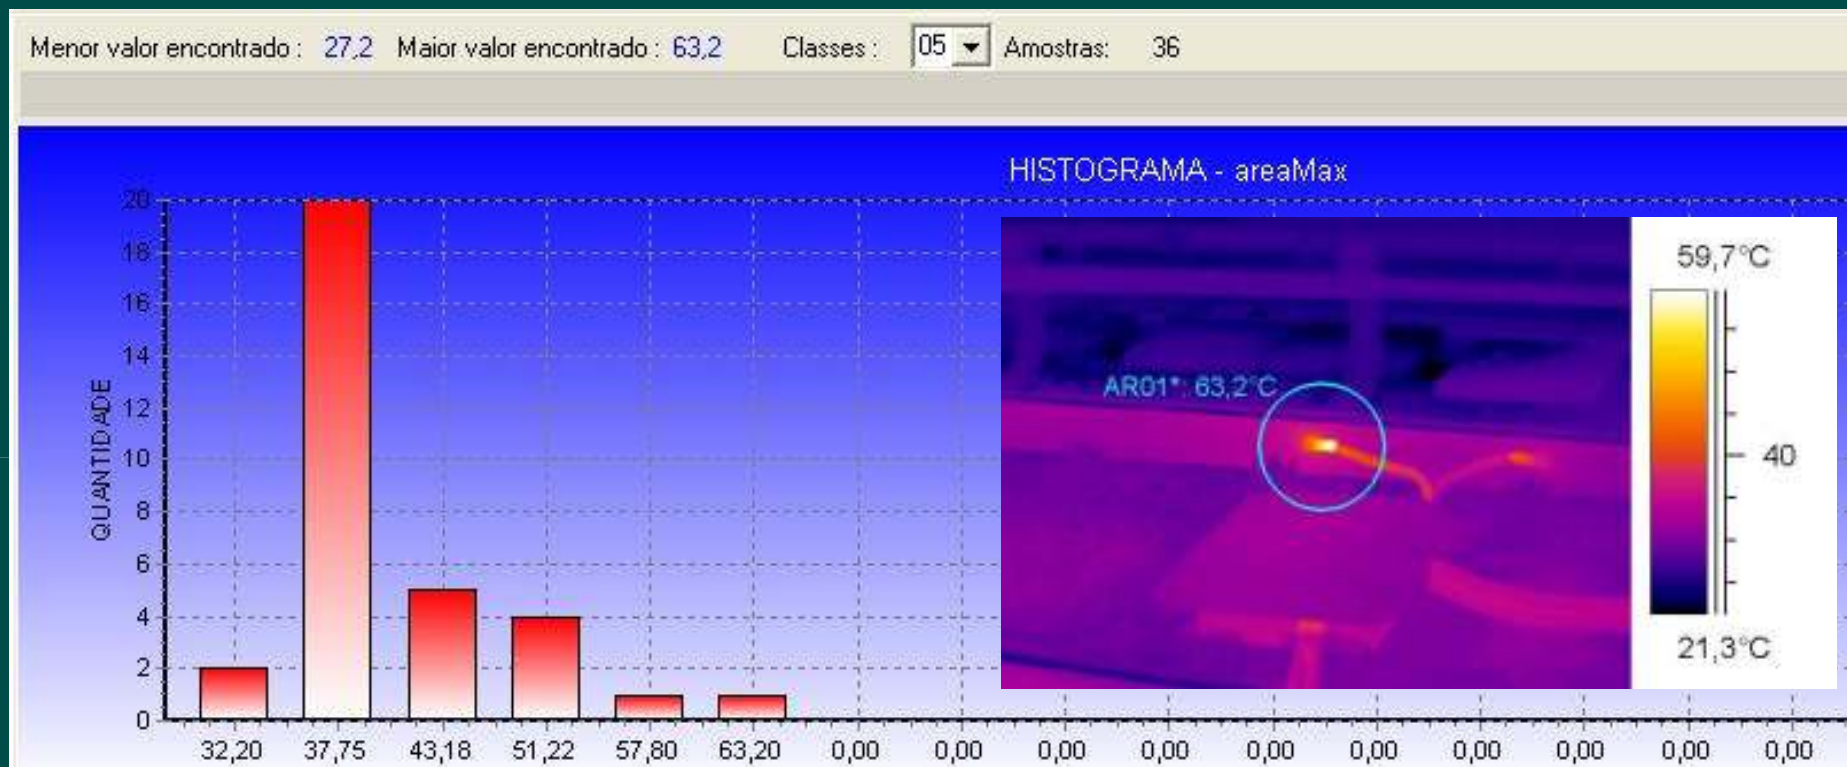
Estação Tatuapé - Circuito de Via X-25 - Conector Oeste do Impedance Bond ao Trilho "A"

Importante: A detecção de aquecimentos nos circuitos do "Impedance Bond" evitaram defeitos de "falsas ocupações" que causam transtornos a operação comercial.

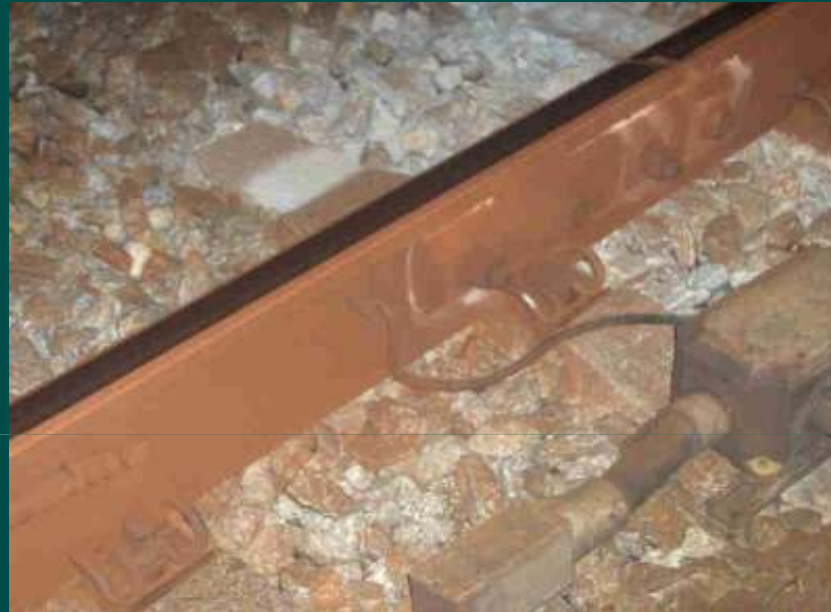
Na inspeção dos 218 “impedance bond”, foram detectados 27 pontos quentes em conexões dos Pinos S8, que apresentavam valores de temperatura elevados.

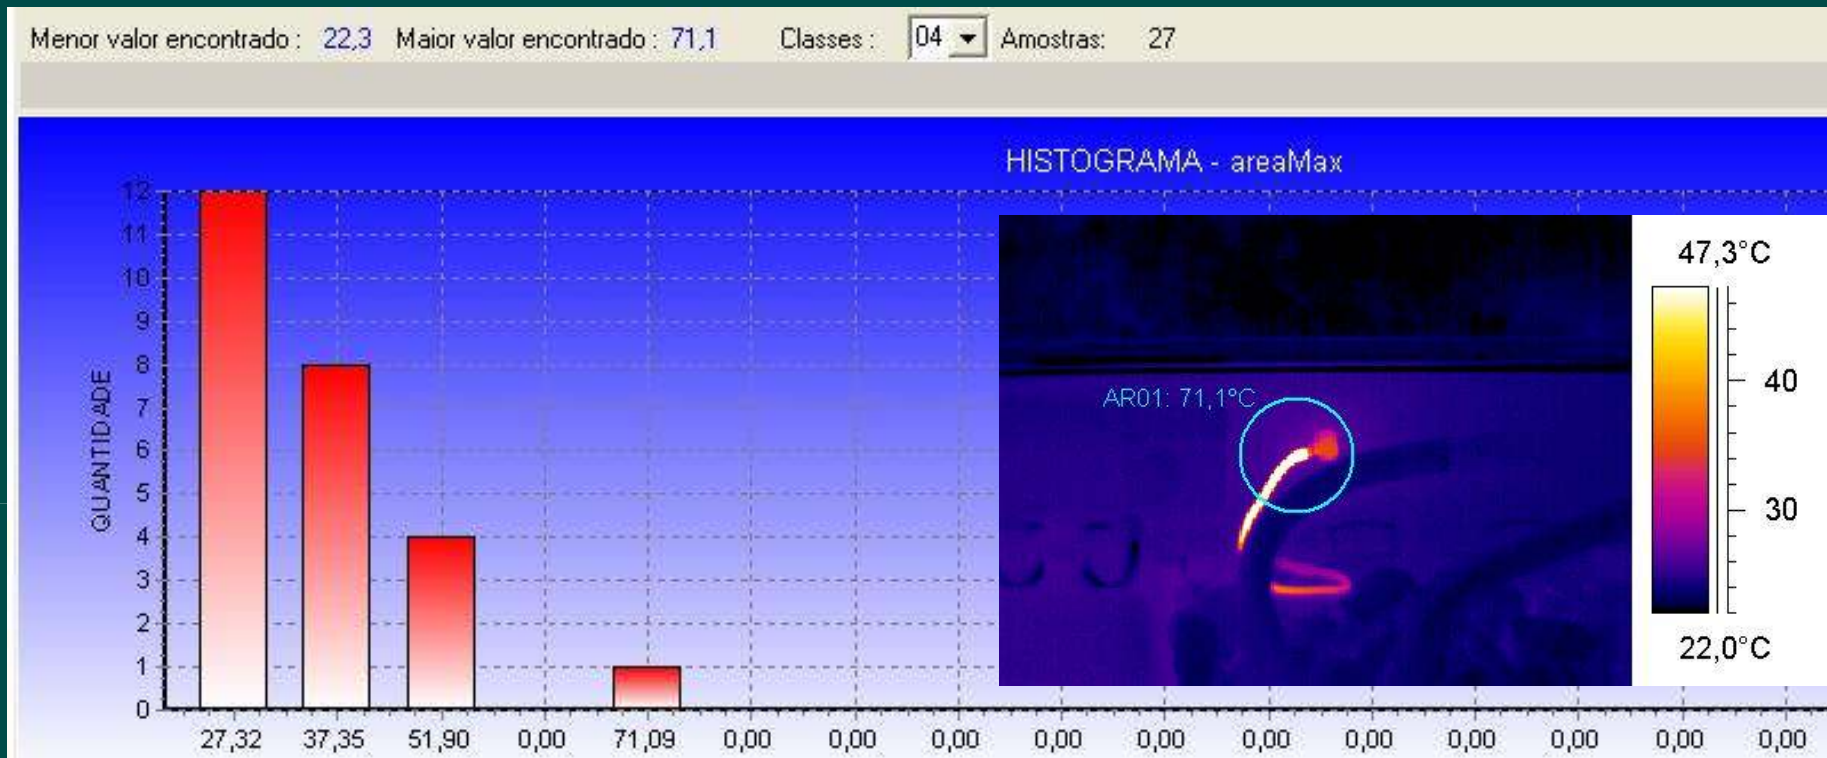
Estação Penha - Circuito de Via X29 – Pino S8 do Trilho "A" - Via 1 - Sinaleiro B - MT 10727

Importante: A detecção de problemas de aquecimento nos pinos S8 evitou a ocorrência de defeitos por "falsas ocupações" que causam transtornos a operação comercial.

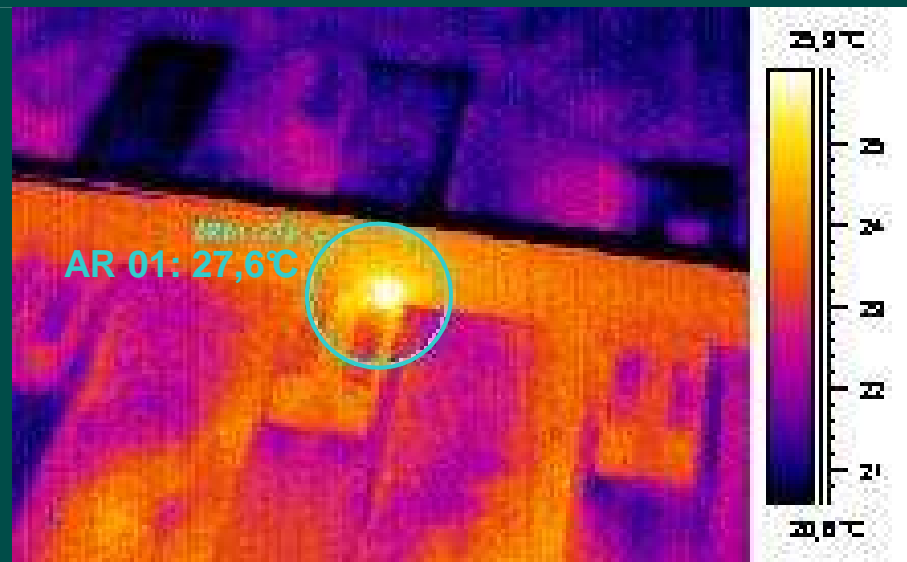
- Nas inspeções realizadas nas regiões de AMVs da Linha 3 - Vermelha, a termografia mostrou-se promissora para detecção de “pontos quentes” causados pela circulação / passagem de correntes de fuga.
- Foram detectados 11 pontos quentes causados pela circulação / passagem de correntes de fuga.
- Estação Patriarca - Via 1 - CMV 3303/1, dormente 6, apoio do Trilho “B”

- A detecção deste tipo defeito, permitiu a tomada de ações corretivas para evitar a corrosão de elementos de fixação dos trilhos.
- Também foram evitados defeitos de “falsas ocupações” que causam transtornos a operação comercial.

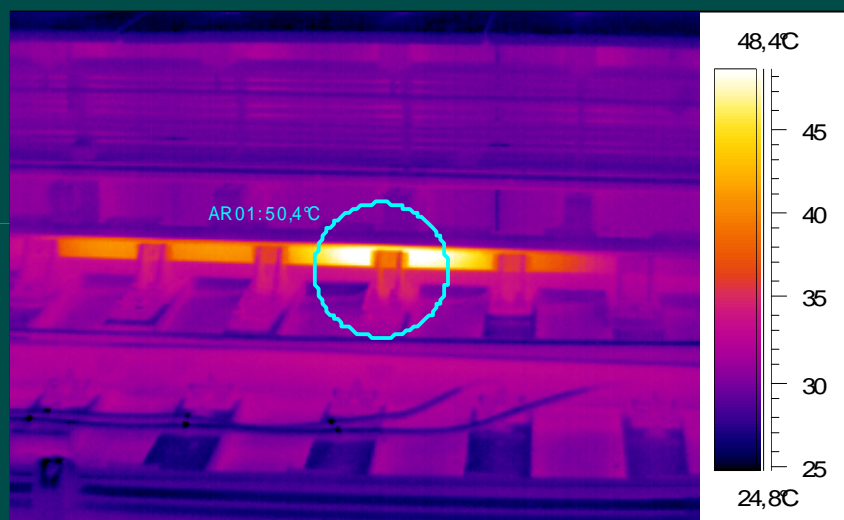
Contratrilho – Via 1 - AMV 3212/09, Trilho A

Foram inspecionadas todas as regiões de AMVs da Linha 3 - Vermelha, sendo detectado 1 ponto quente decorrente do atrito do contato roda trilho.
