# **Pantógrafos dos metrocarros da Linha 5-Lilás: Adaptação à nova demanda**

- **Motivação:** Adequação à demanda futura do contato pantógrafo x catenária (historicamente deficiente);
- **Localização no trem**

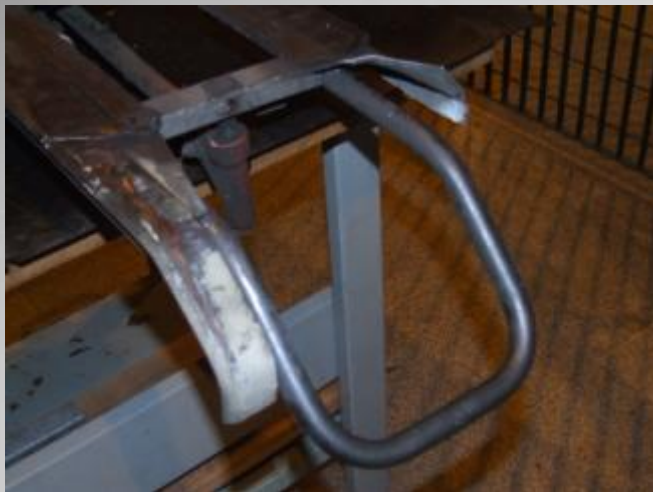
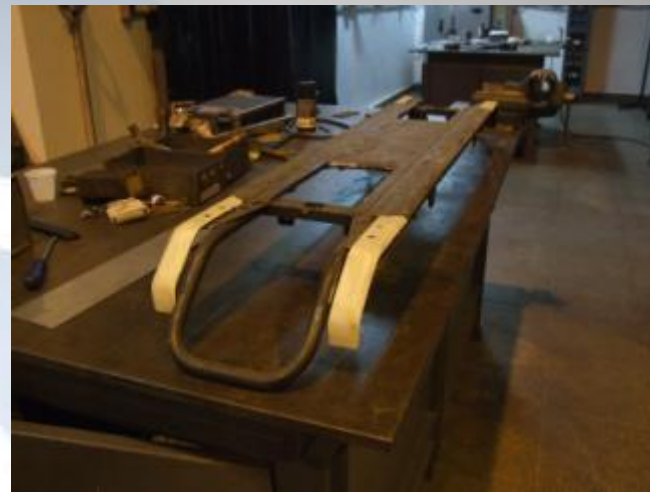
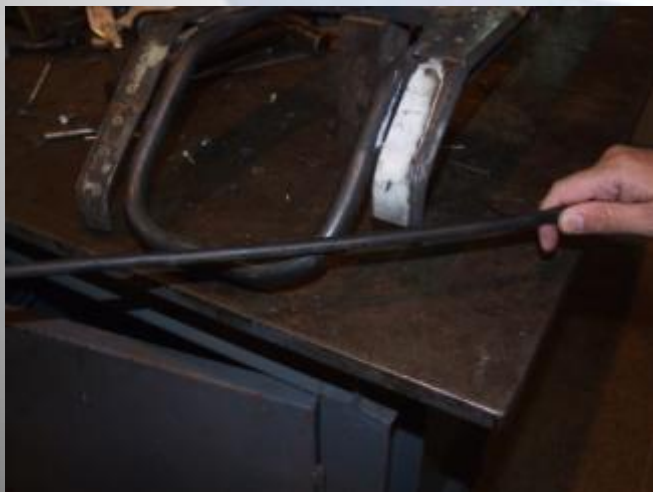
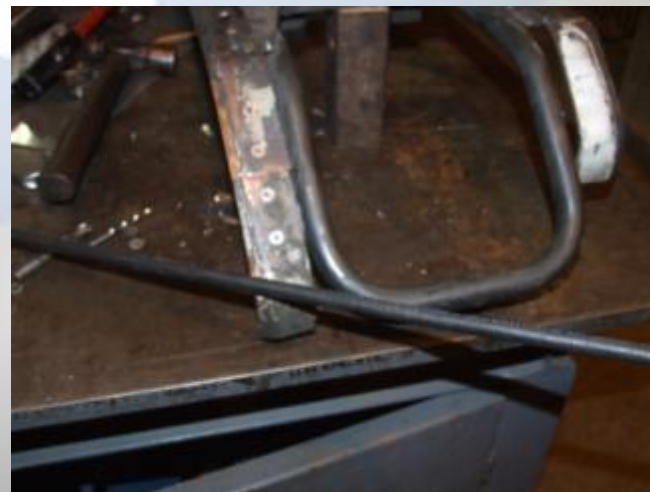
# Alteração da Canoa – prolongamento do chifre

- Averiguação satisfatória do comportamento dinâmico dos pantógrafos durante a passagem nas regiões de transições de circuitos de rede aérea;
- Acréscimo de 1kg na canoa (5%). O aumento do peso é crítico para operação do pantógrafo, refletindo na variação da força de contato.

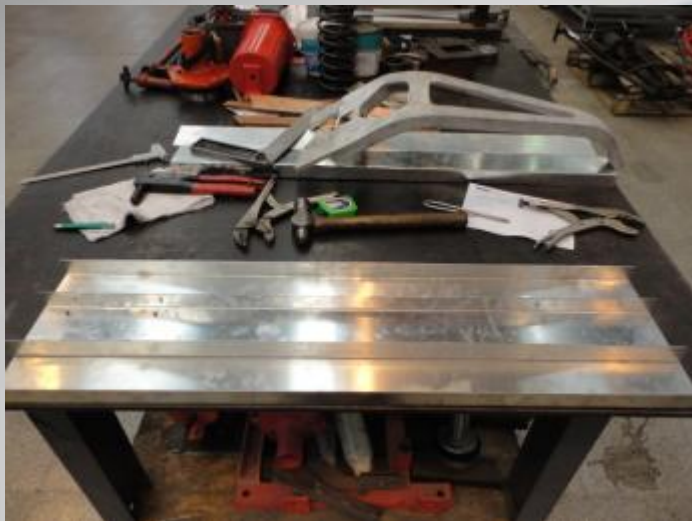
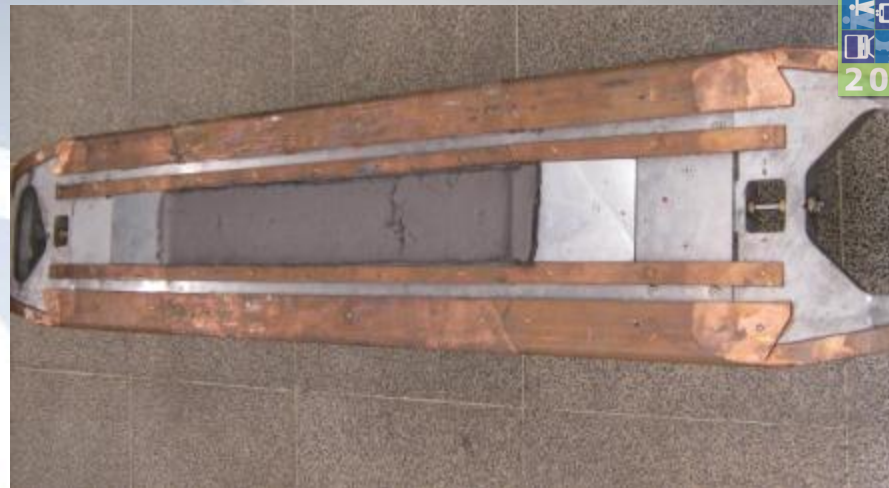
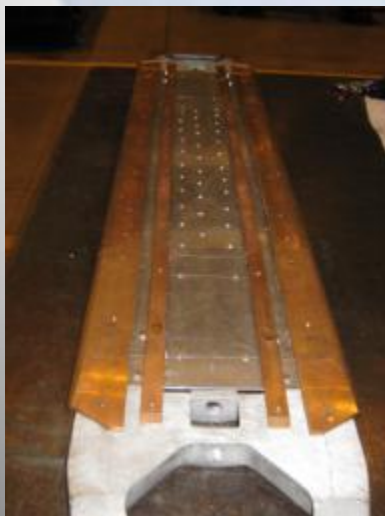
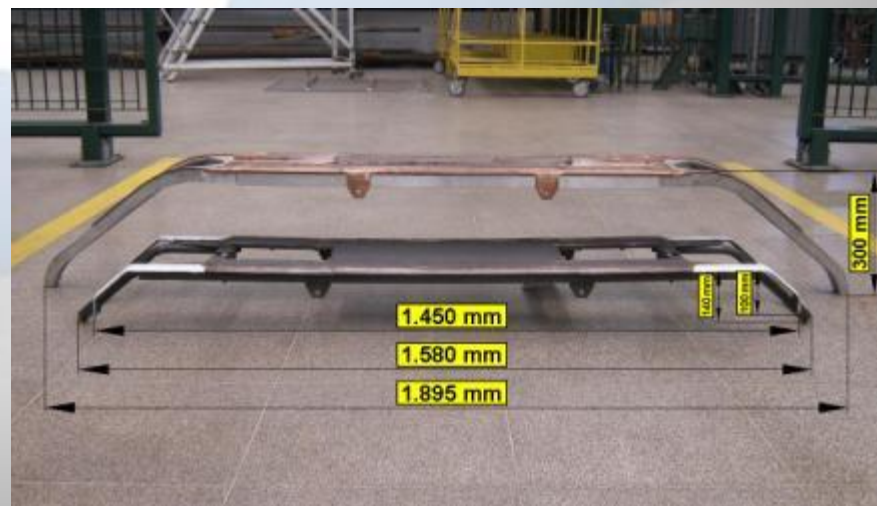
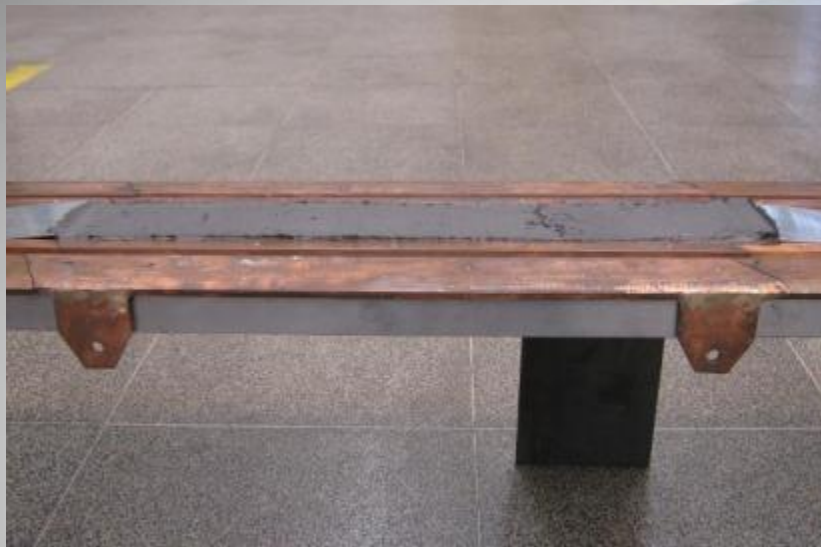
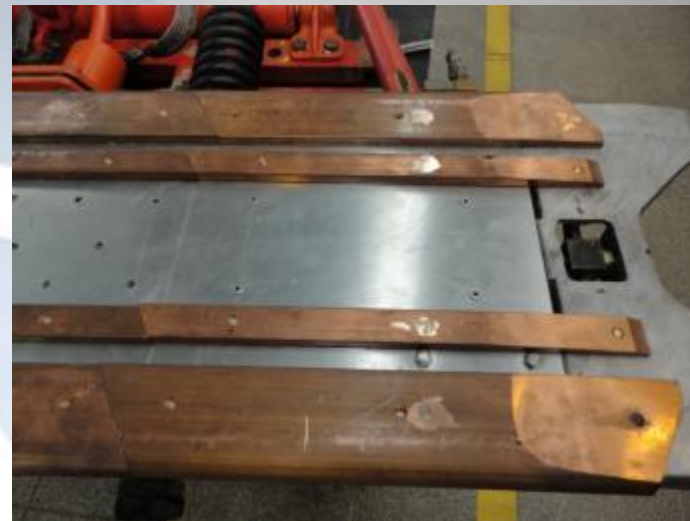
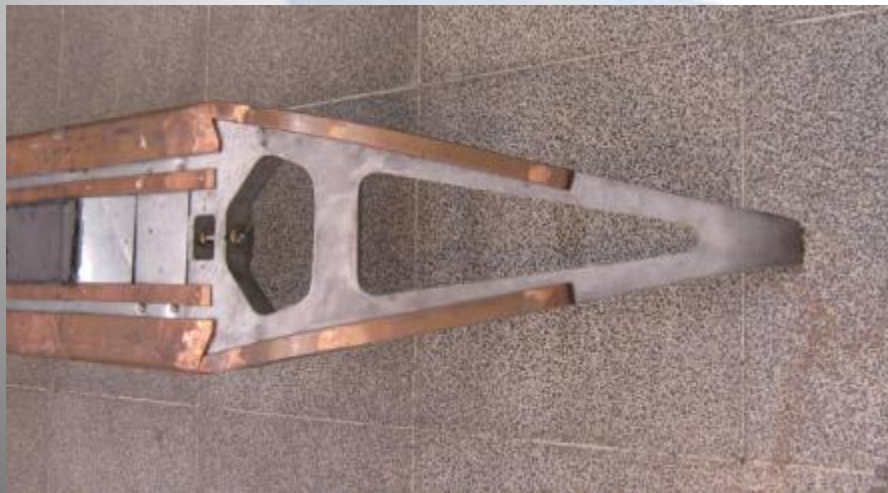
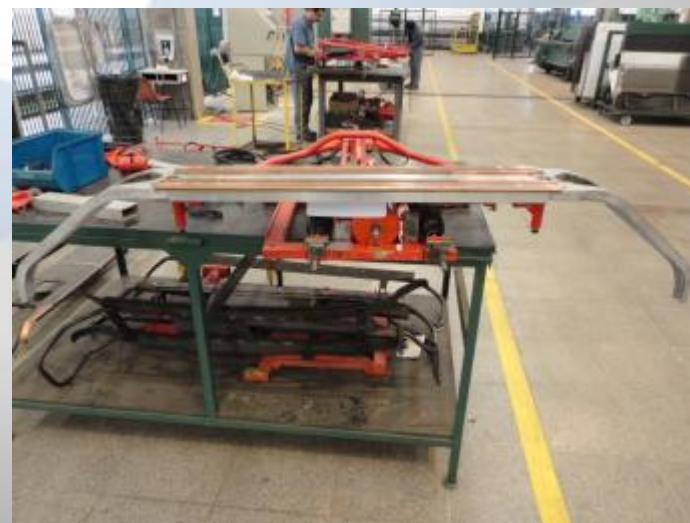
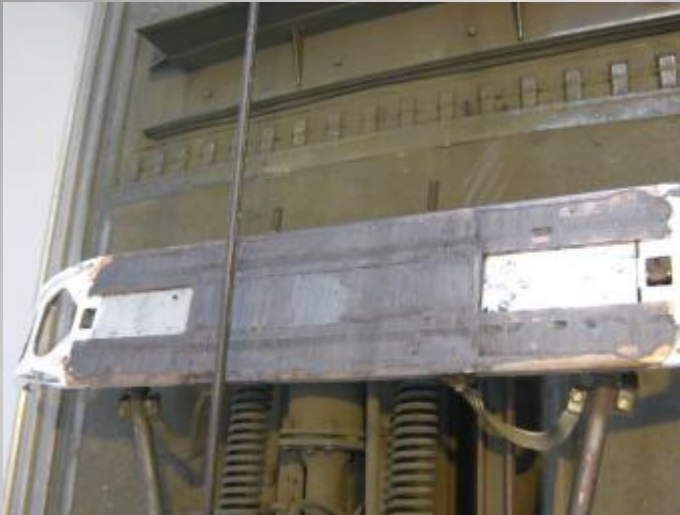
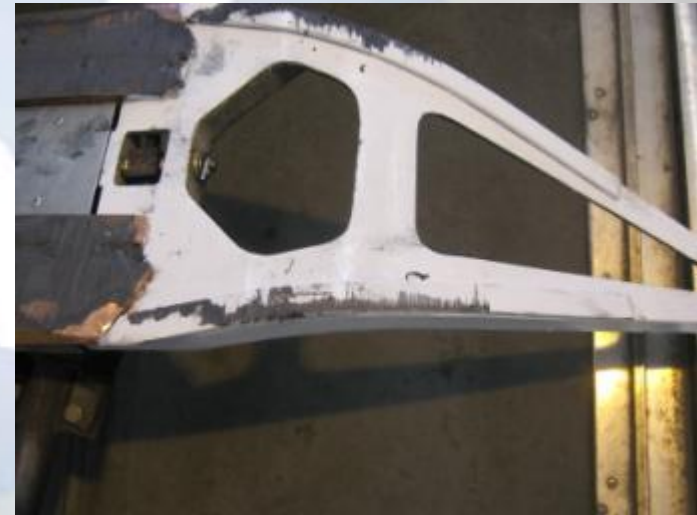
# Alteração da Canoa – chifre AM57

- Trem F02 na seleção B (03 pantos) em operação desde 12/2011;
- Excelente resultado nos trechos críticos da entrada do túnel – pantógrafo atual dista 45mm de triângulo de sustentação;
- Aumento de 140mm para 300mm no desnível admissível nas transições dos circuitos de rede aérea, evitando o enroscamento;
- Peso de 20,6kg para 17,3kg (16%);
- Mudança da estratégia de passagem de corrente pela canoa – direto da lâmina de contato;
- Implantação em toda a frota.

- [Teste com canoa protótipo em PCR;](#)
- [Trem entrando em LTR;](#)
- [Trem saindo de LTR.](#)

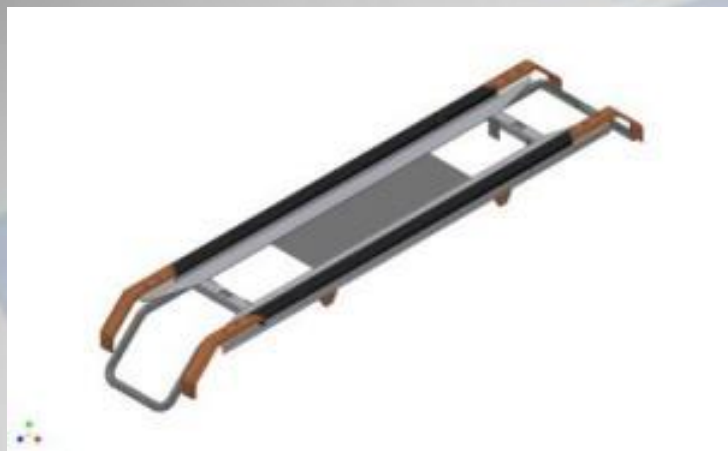
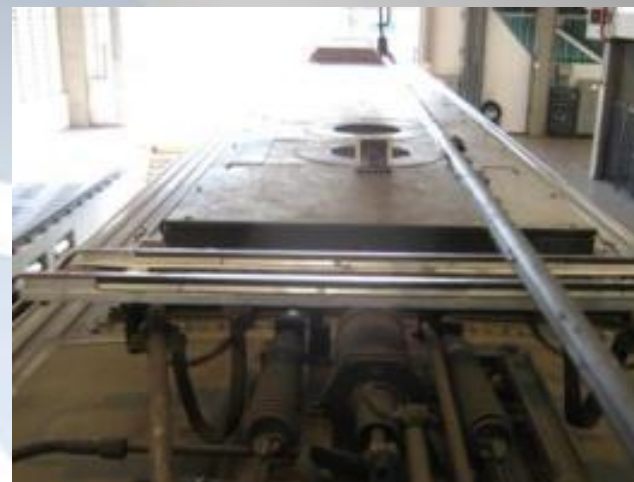
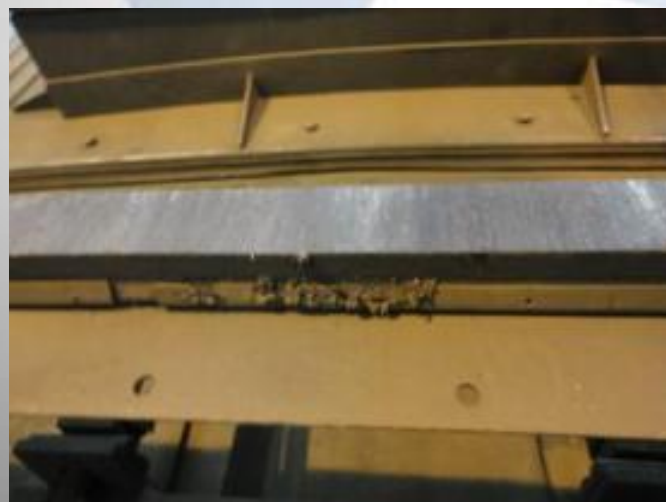
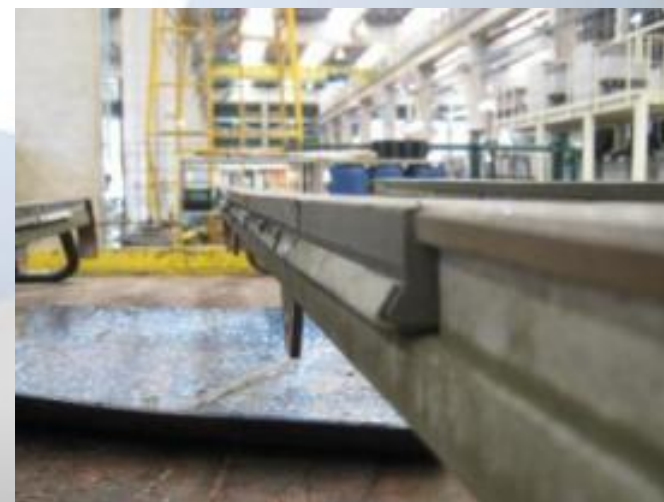
## Alteração da Canoa – lâminas de grafite – 1º proposta 04/2011

- Melhoria de desempenho esperada não foi obtida;

- [Teste noturno em 17/04/2011](#)

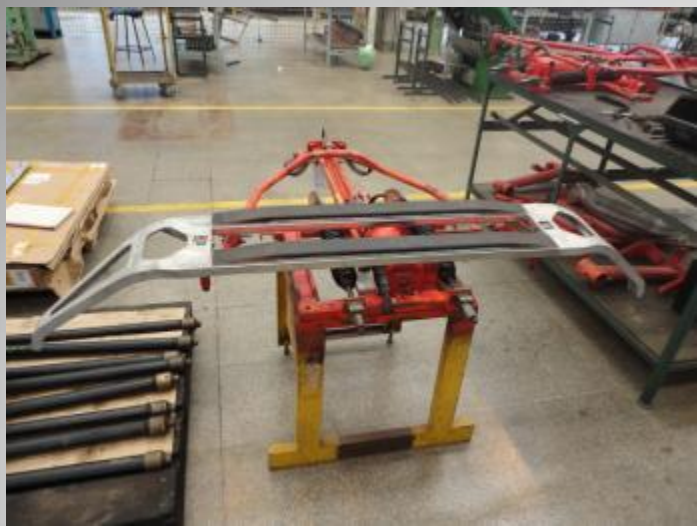
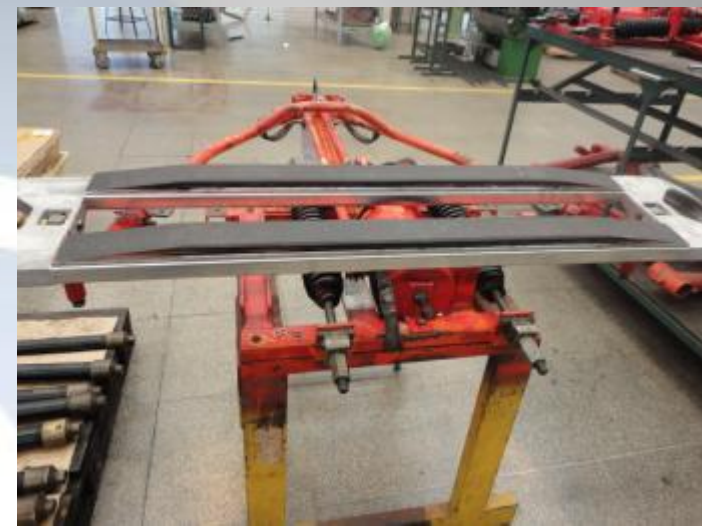
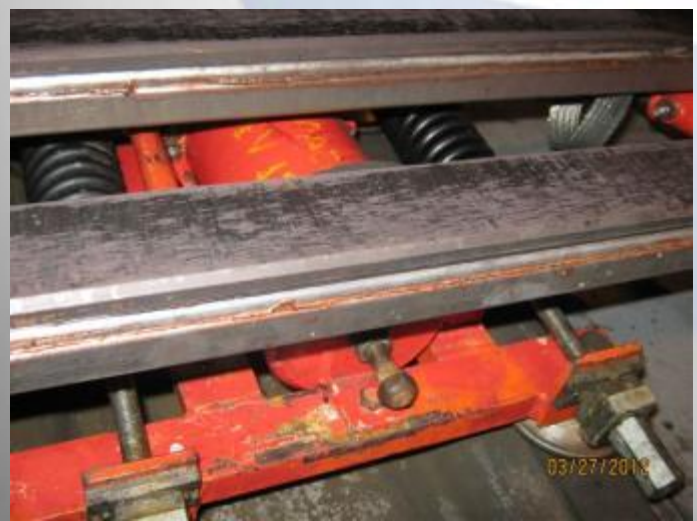
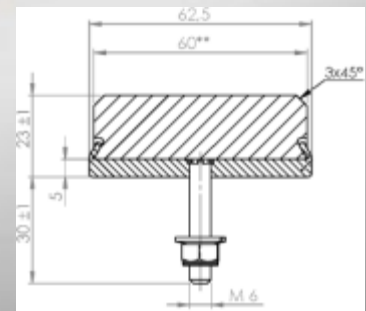
# Alteração da Canoa – lâminas de grafite – nova proposta

- Utilização lâmina única com ponto de captação de corrente agregado durante fabricação – fixação reforçada (“rabo de andorinha”);
- Adaptação das lâminas à canoa com chifre AM57;
- Redução de peso da canoa – extinção da massa de lubrificação;
- Menor desgaste do cabo tróleis;
- Trem F03 operando com pantógrafos de grafite desde 27/03/2012;
- Peso de 17,3 para 12,5kg (27,7%);
- Medição de desgaste (16/05/2012): 15.000km/mm contra desgaste atual (cobre) de 13.500km/mm.

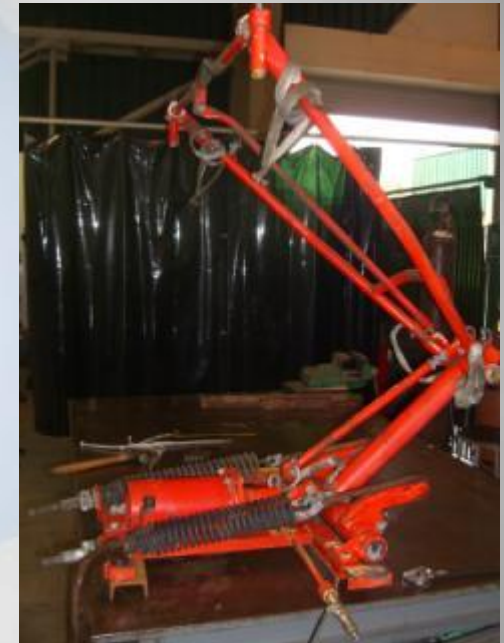
- Força de contato deve ser constante para toda abertura (MOLA) – 6 a 6,5kg;
- Alguns pantógrafos apresentaram variação de até 3kg na região de operação;
- Componente responsável pela manutenção da força de contato: MOLA;
- Ensaio mola usada x mola nova.

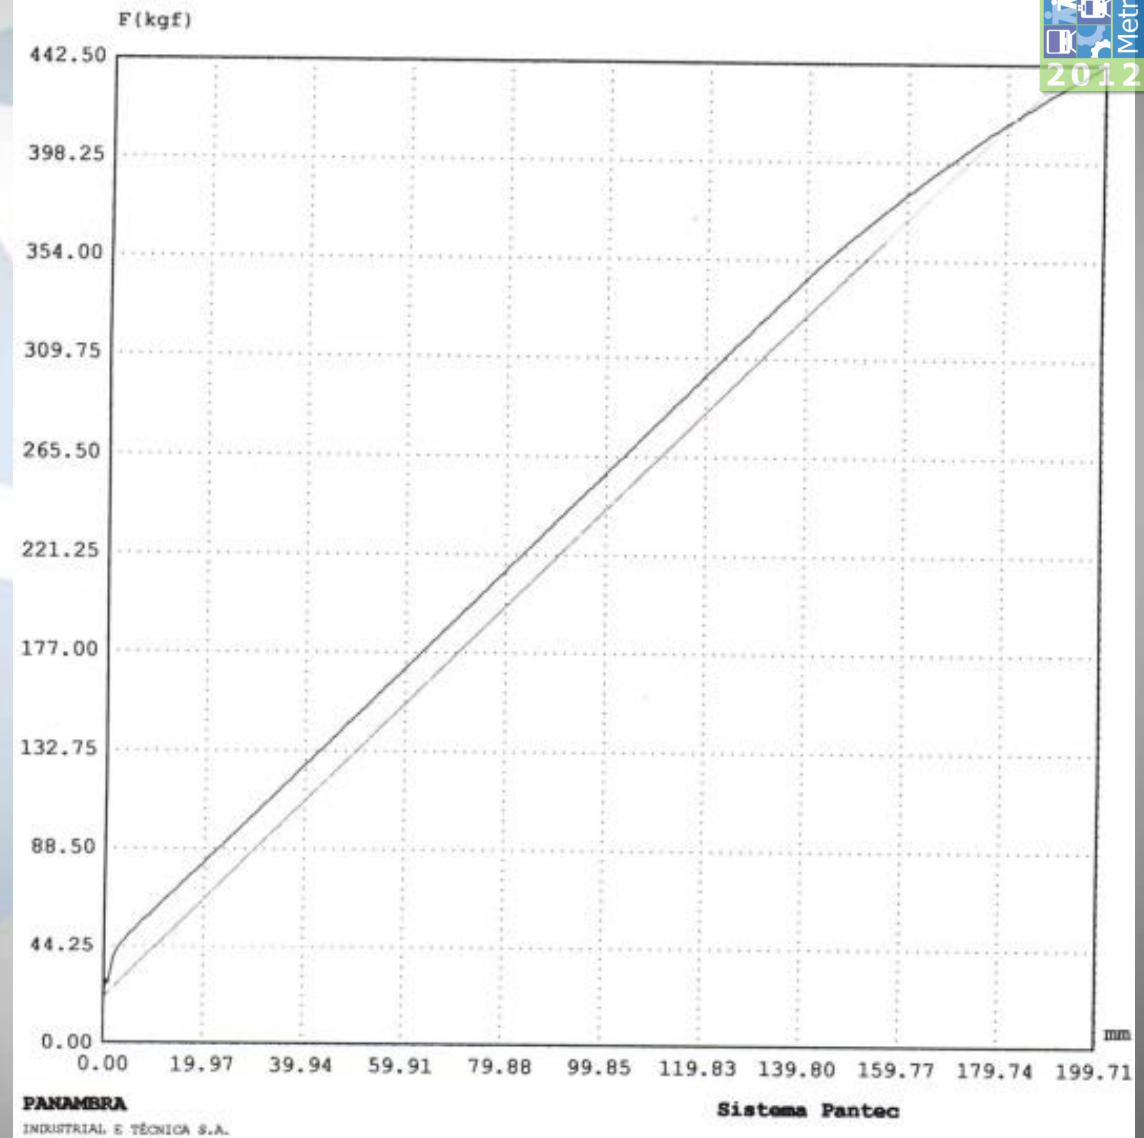
- Deslocamento da mola: 135 a 150mm;
- Curvas paralelas: manutenção das características da mola.
- **CONCLUSÃO:** Reprojeto da mola desnecessário.

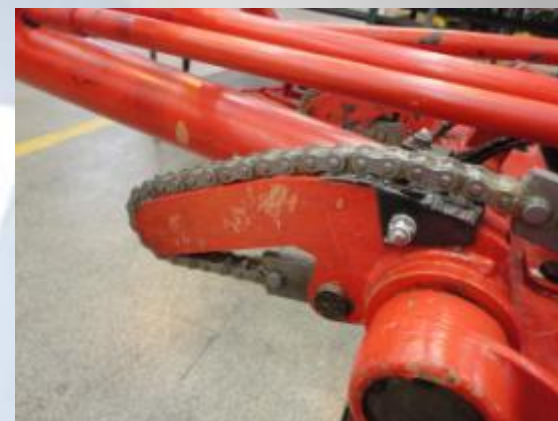
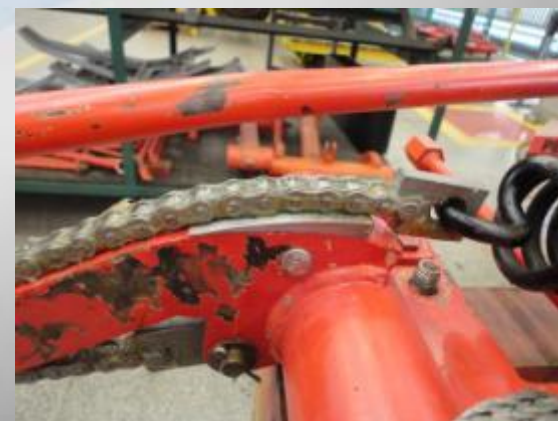
Carro	60cm	70cm	80cm
F022	6,25kg	6,25kg	6,35kg
F024	6,20kg	6,15kg	6,10kg
F026	6,45kg	6,30kg	6,30kg

- Confeccção de calços para mudança do BRAÇO DE FORÇA;
