4º PRÊMIO TECNOLOGIA E DESENVOLVIMENTO METROFERROVIÁRIOS

**CORREÇÃO DA SUPERELEVAÇÃO DE CURVAS REVERSAS DO ELEVADO DA
LINHA 1A DO METRÔRIO**

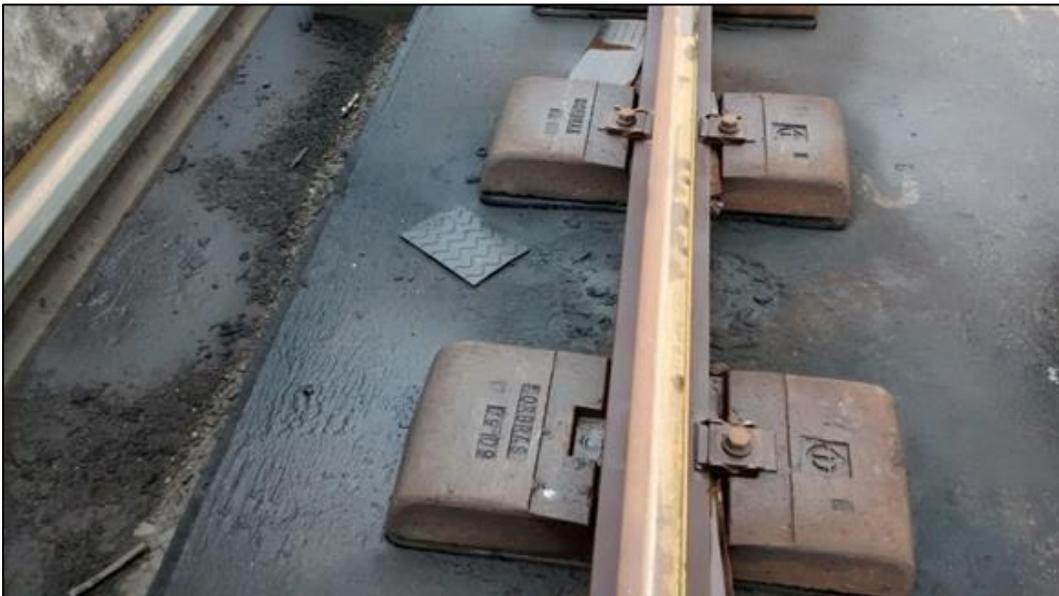
Figura 4 - Quebra de fixação e palmilhas expulsas

- Quebra excessiva de parafusos da fixação;
- Esmagamento e expulsão das palmilhas;
- Excesso de manutenção no sistema;

O desgaste precoce dos dormentes e das fixações somado ao erro do Cant induz a um aumento de bitola anormal não considerado no projeto do sistema.

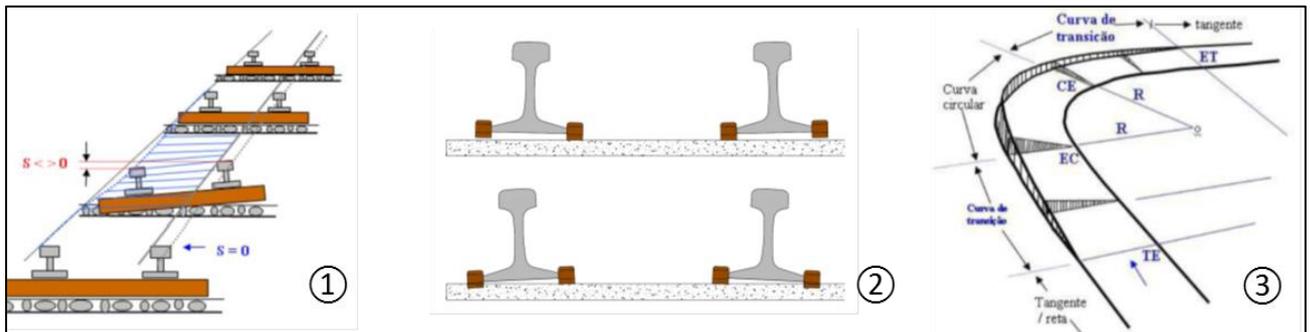
detectado entre as curvas 308 a 312 de até 70mm, o limite de segurança máximo admitido é

de 32mm e o limite de manutenção máximo é de 25mm conforme norma *ABNT NBR 16387:2016, Via férrea — Classificação de vias;*

Figura 5 - Twist (1), Cant (2) e Superelevação (3)

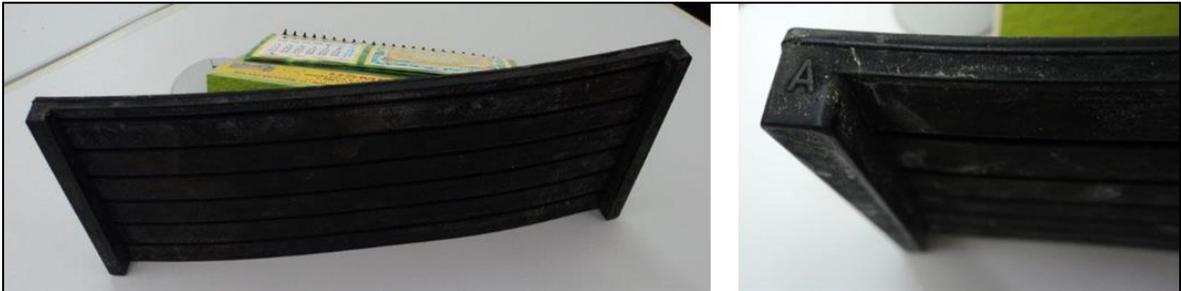
Entretanto esta solução tornou-se inconsistente, pois as palmilhas não se sustentaram (sofriam deformações e perda de altura precocemente) sob os trilhos, levando à instabilidade da via com desconforto dos passageiros, riscos de descarrilamentos, substituição prematura de trilhos, dormentes e fixações visto que quase ao serem assentados com os “cant” negativos em alguns trechos a via nova já teria bitola próxima ao limite máximo de utilização.

Figura 6 - Palmilhas elásticas customizadas

Diante da impossibilidade de interrupção operacional, foi sugerida uma solução paliativa de se fabricar e assentar palmilhas elásticas customizadas inclinadas sob os patins dos trilhos. Nessa solução foram medidas as inclinações laterais de cada fiada de trilhos, em todos os blocos de dormentes LVT e este levantamento levou à fabricação de três modelos de palmilhas com inclinações diferentes para adequar cada dormente com inclinação não

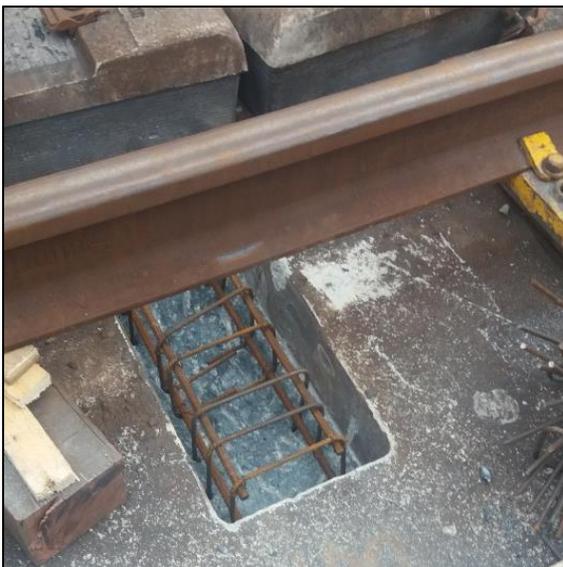
Figura 8 - Apicoamento e colocação da armação

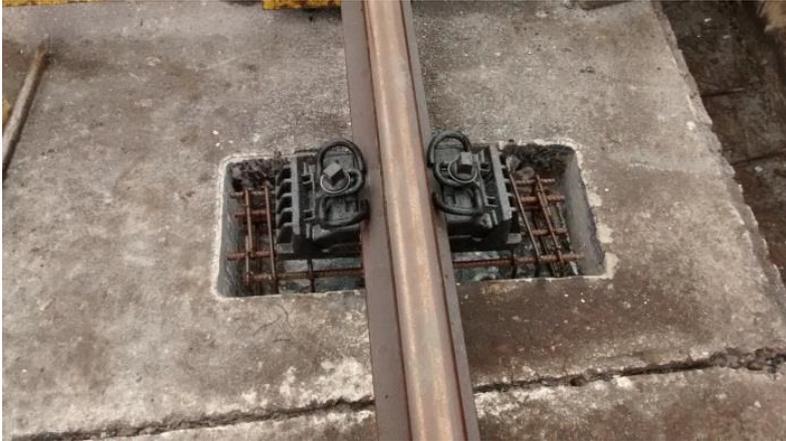
Figura 9 - Armadura montada e fixada com grampo

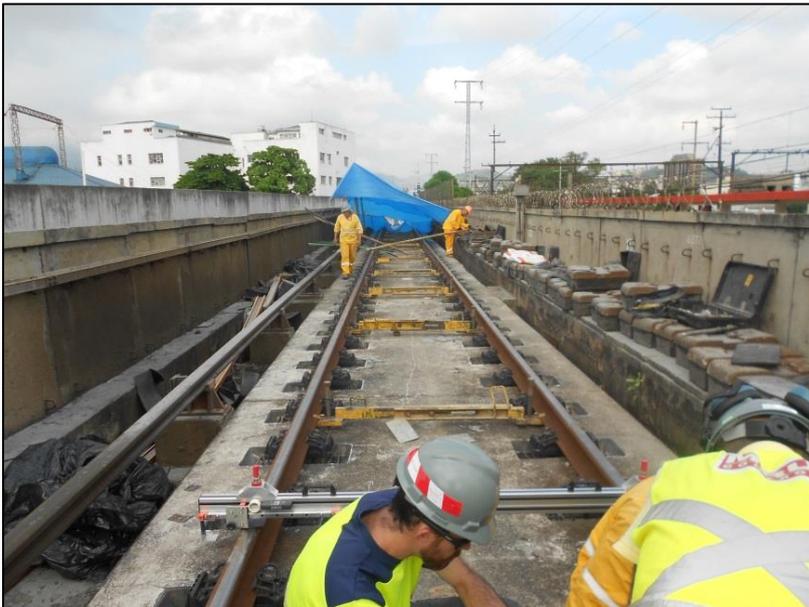
Figura 10 - Via abaixada com régulas de travamento e fixações montadas

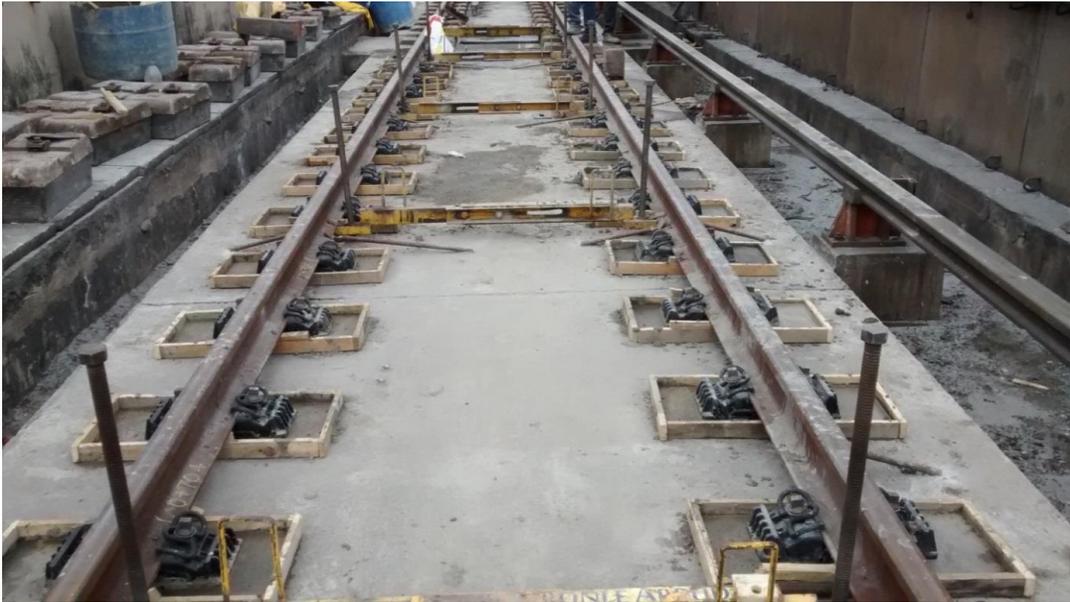
Figura 13 - Detalhe das escoras fixas no patim para garantir bitola e inclinação durante cura do graute

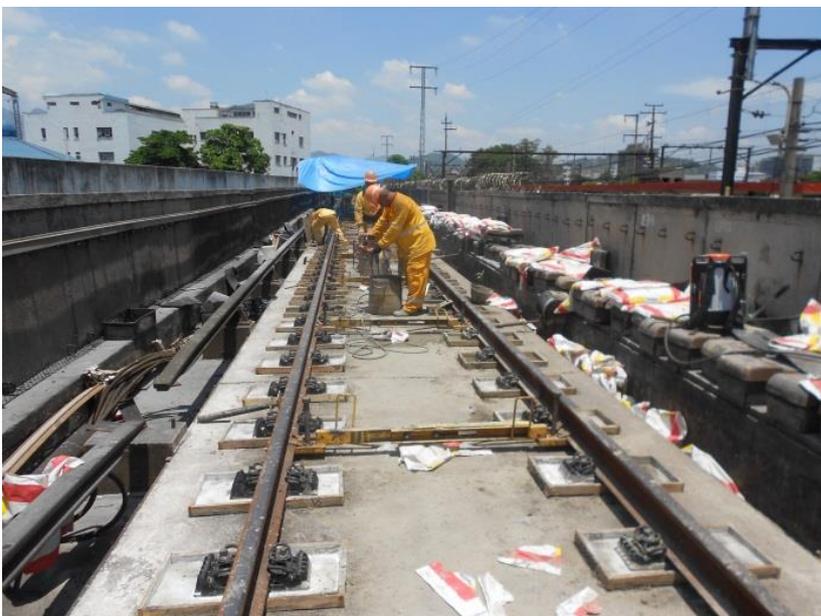
Figura 14 - Concretagem da via

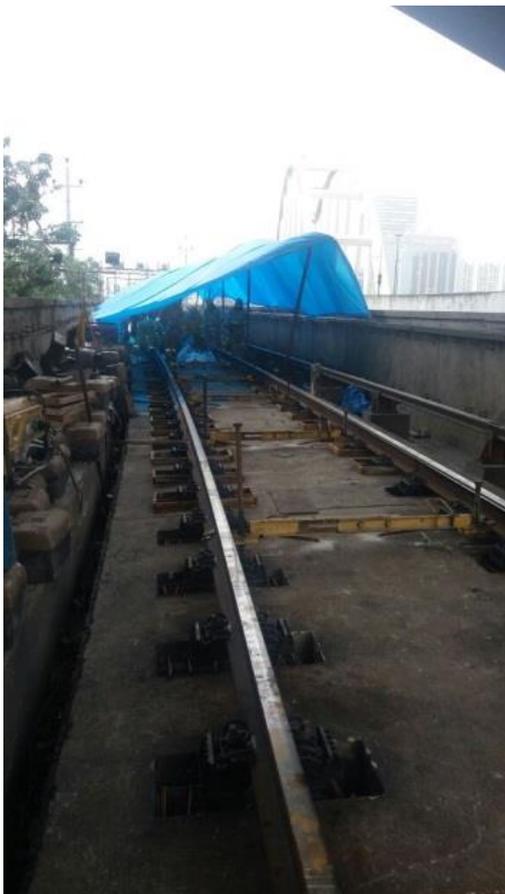
Figura 15 - Via coberta em dia de chuva

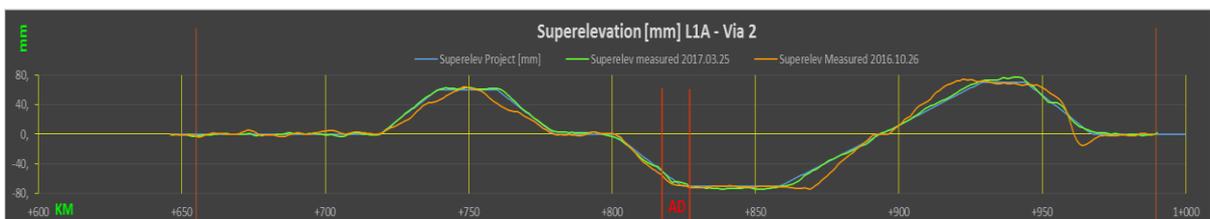
O gráfico abaixo demonstra o sucesso da intervenção na via, diminuindo a superelevação no trecho e readequando a tangente entre as curvas reversas que minimizaram a sensação de desconforto pela mudança abrupta de direção nas reversas.

Figura 16 - Gráfico comparativo das superelevações antes e depois da intervenção

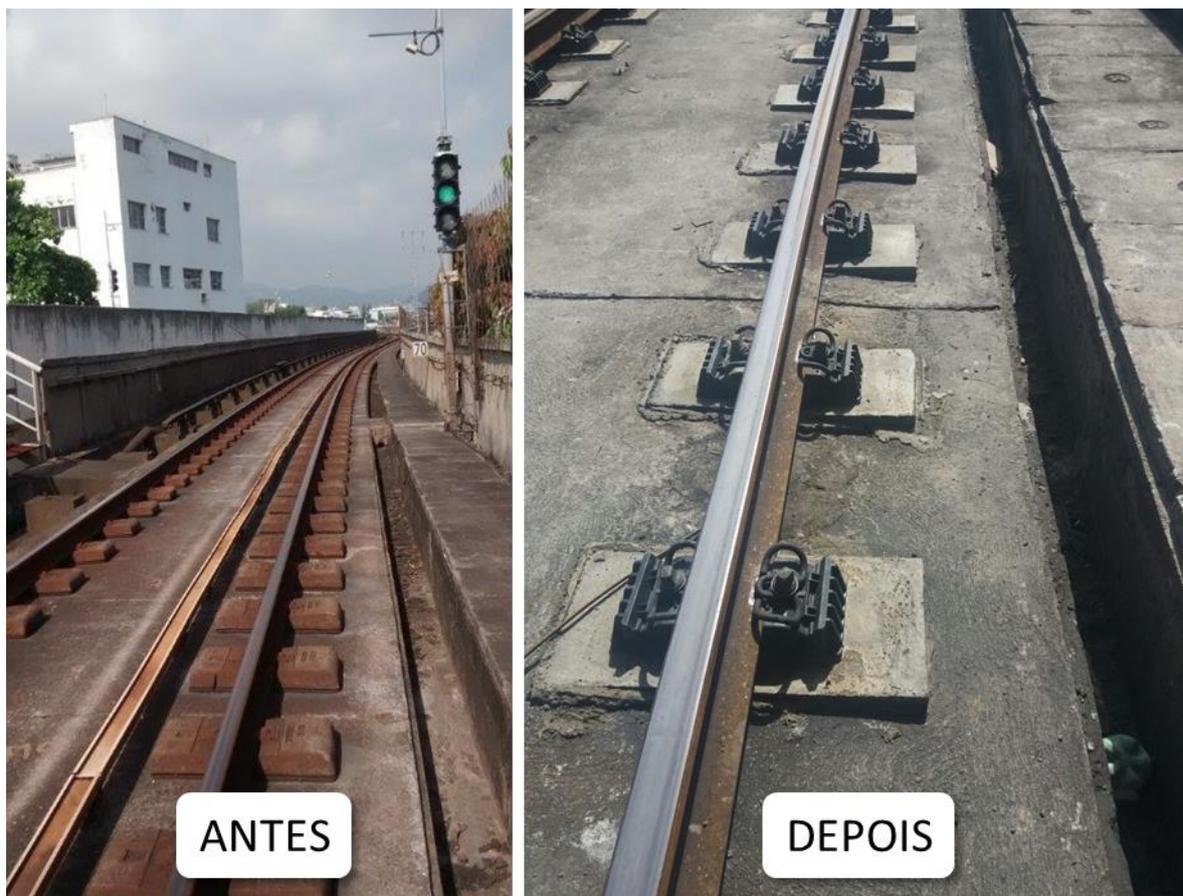
Figura 17 - Comparação entre antes e depois da instalação das fixações

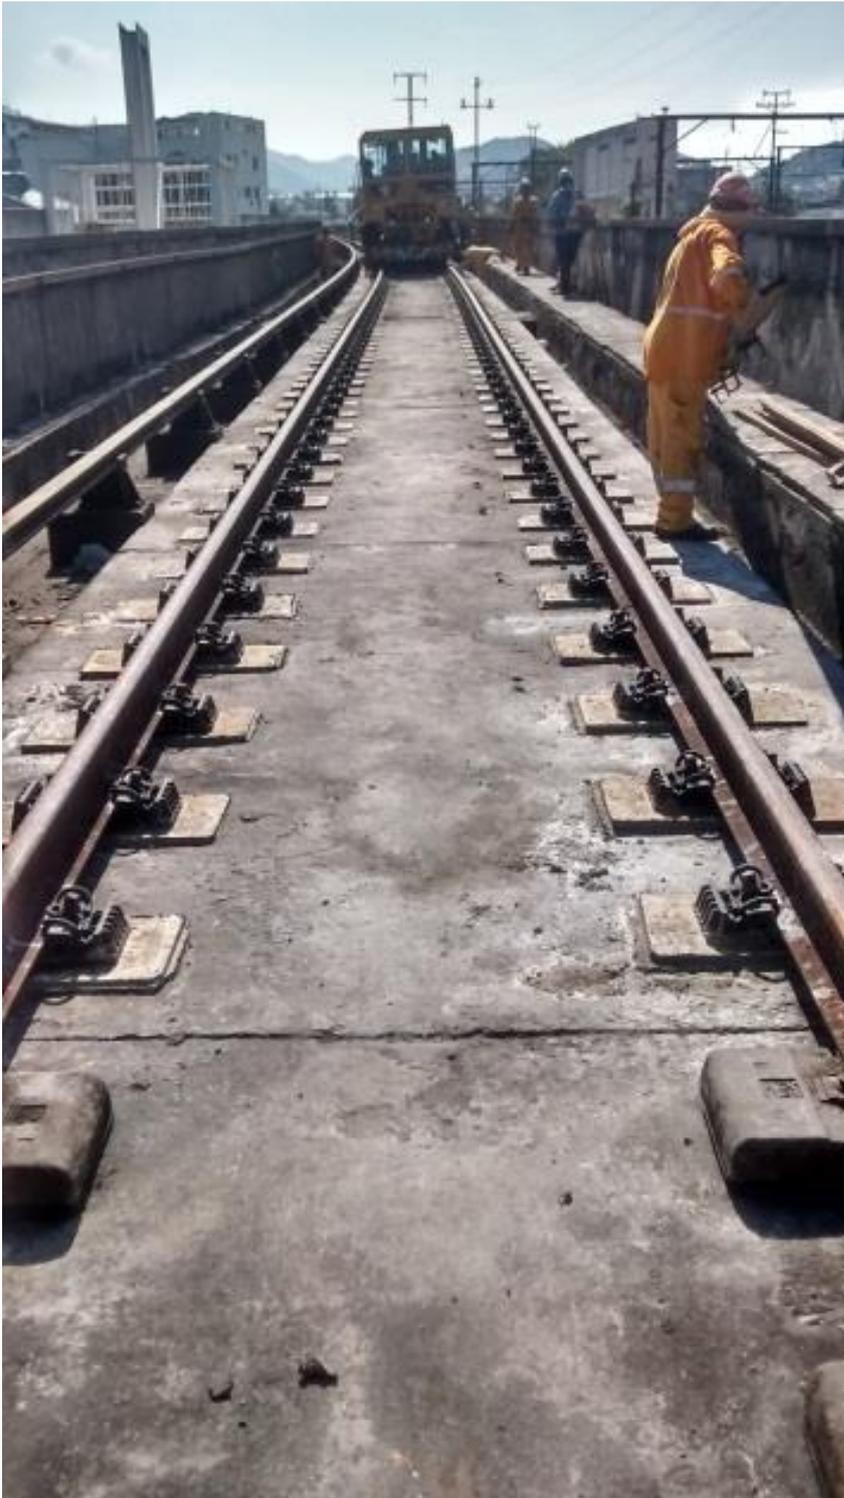
Figura 18 - Fronteira entre as adequações dos sistemas

- Um grande desafio foi conciliar o perfil de via nas fronteiras entre um trecho reparado com o subsequente a ser corrigido na semana seguinte, pois foram executados a nova altimetria, o nivelamento e o alinhamento. Como artifício, colocamos palmilhas microcelulares sob os dormentes LVT da fronteira, para conciliar a diferença de altura dos blocos para correção da altimetria, adequação das fixações para alinhamento e escoras sob o patim do trilho para a inclinação.

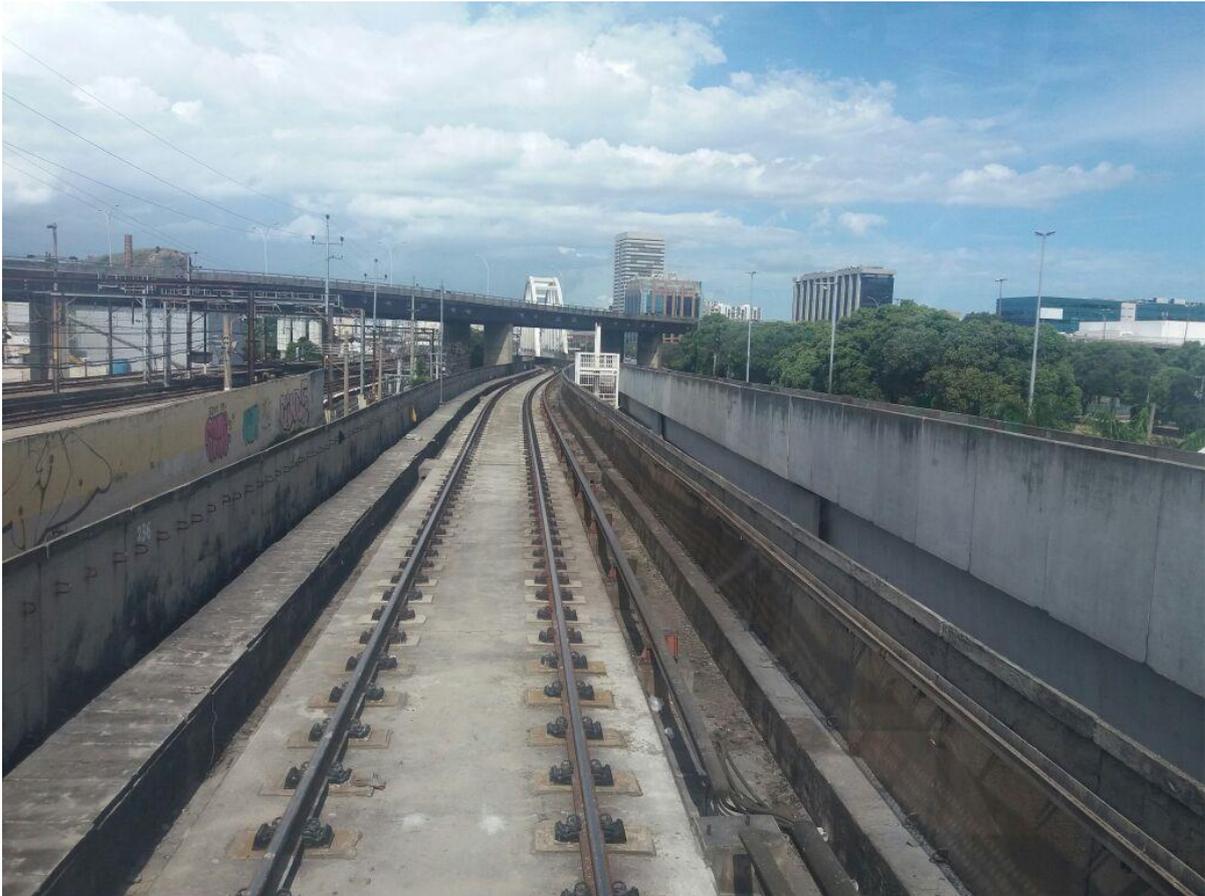
Figura 19 - Visão geral da via no término do projeto
