Prática de Fiscalização e ATO na Execução de Túnel de Baixa Cobertura Estudo, segmento e desafio

- Prática conjunta de fiscalização e ATO para caracterização do maciço e definição de medidas buscando solução dos problemas e desafios encontrados durante a escavação
- Túnel Singelo em região de baixa cobertura inserido em área de influência de “solos moles”
- Acompanhamento sistemático do sistema de instrumentação, geologia de escavação e dados hidro geológicos nos avanços

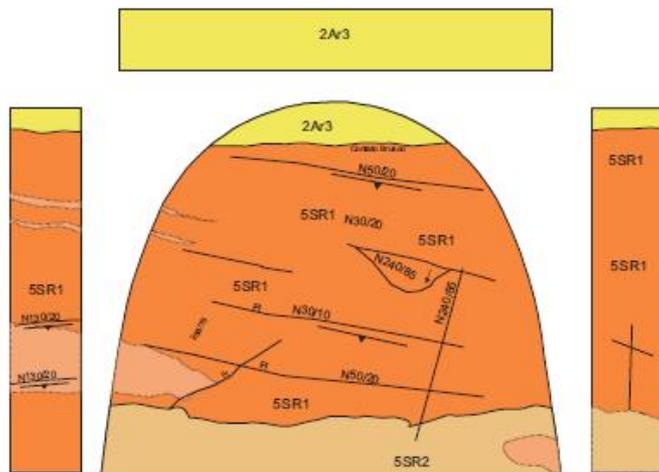
TÚNEL SINGELO - CAMBOTA 223

- 2A3 - Areia aluvionar, areia média a grossa argilosa com pedregulhos
- 5SR1 - Silte argiloso pouco arenoso, pouco a medianamente compacto (Solo Residual Maduro).
- 5SR2 - Silte arenoso (areia fina e média), micáceo, compacto a muito compacto (solo residual jovem).
- Porções Cauliniticas disseminadas ao solo de alteração.
- Surgência de Água

- Tratamento de Frente com aplicação de colunas de CCPH, armadas com barra de fibra de vidro.
- Na Região de Teto, Geratriz Superior, o tratamento é armado com tubo Schedule em colunas de 20 Ø
- Tratamento conforme previsto na ICS 4.20.05.00-013-2017_R00.
- Avanços de escavação com adoção de rebaixamento interno, com 4 DHP's, conforme ICS 4.20.05.00-012-2017.

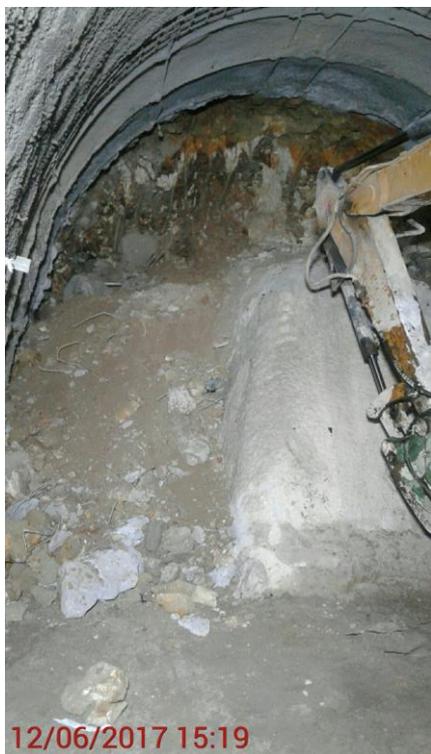
Figura - Escavação Região de Baixa Cobertura

- Contato brusco entre quaternário e solo residual
- Aquífero suspenso instalado nos depósitos quaternários

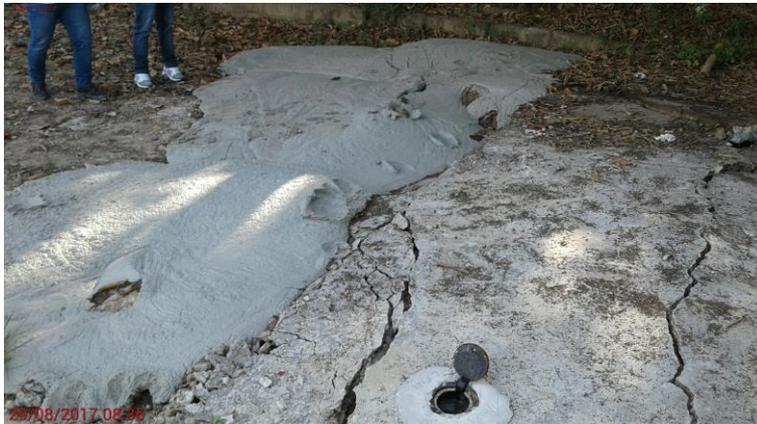
- Soerguimento do piso de estacionamento da empresa Plásticos Mueller

Figura 3 - Local da Ocorrência - área do estacionamento afetada

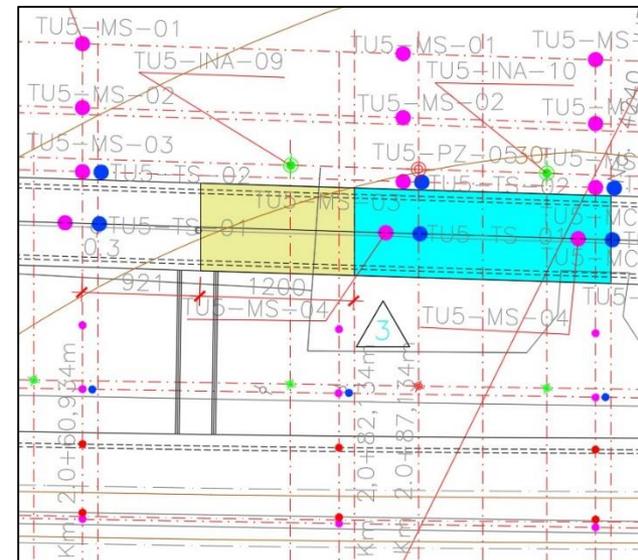
Figura 4 - Localização da frente de escavação em relação à área afetada.

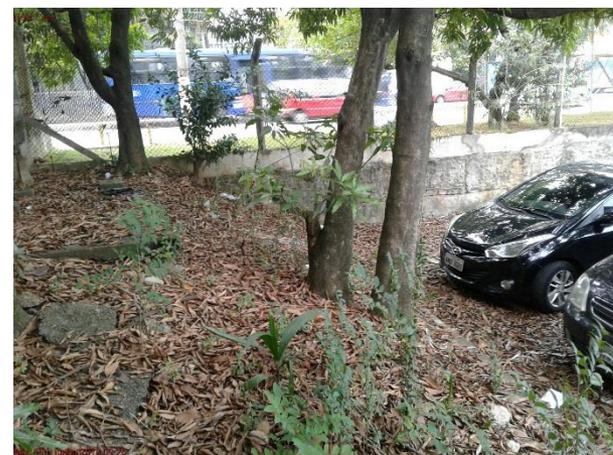
Figura – Desnível estacionamento.

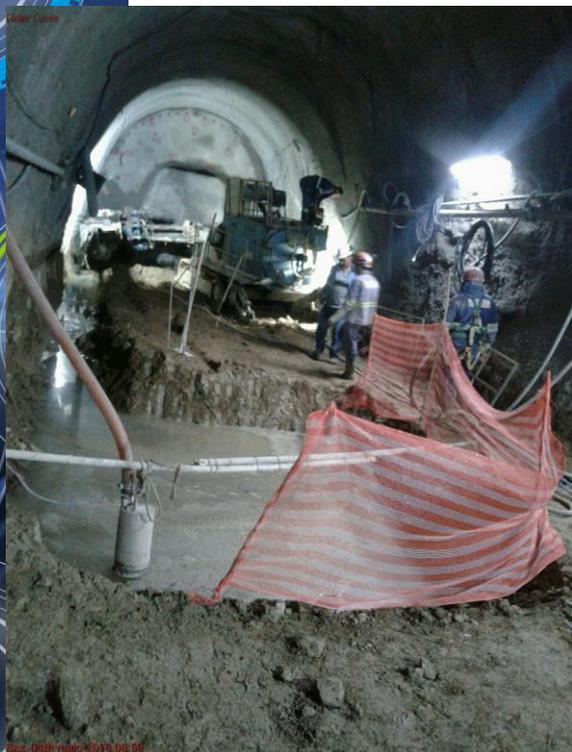
- Alteração do modelo especificado em projeto devido situação baixa cobertura, vazamentos
- Diminuição diâmetro CCP-h
- Melhoria suporte com colocação de tubos schedule
- Diminuição espaçamento entre colunas
- Otimização efeito longitudinal e menor arqueamento da seção
- Mitigação das ocorrências de soerguimento do terreno e vazamento de calda

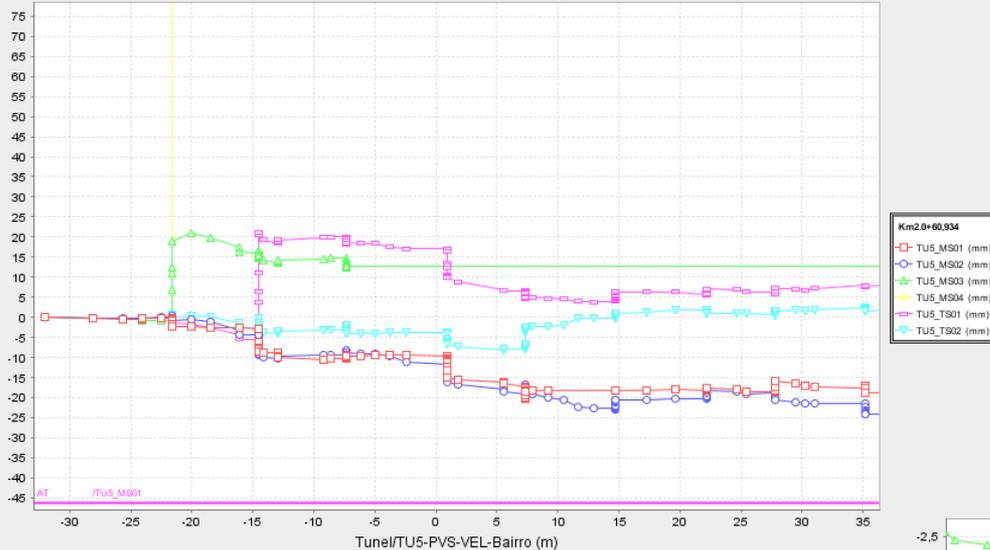
Figura - Instrumentação Seção 2.0+60,934 Avanços x Recalques

Diminuição dos recalques após modificação dos tratamentos

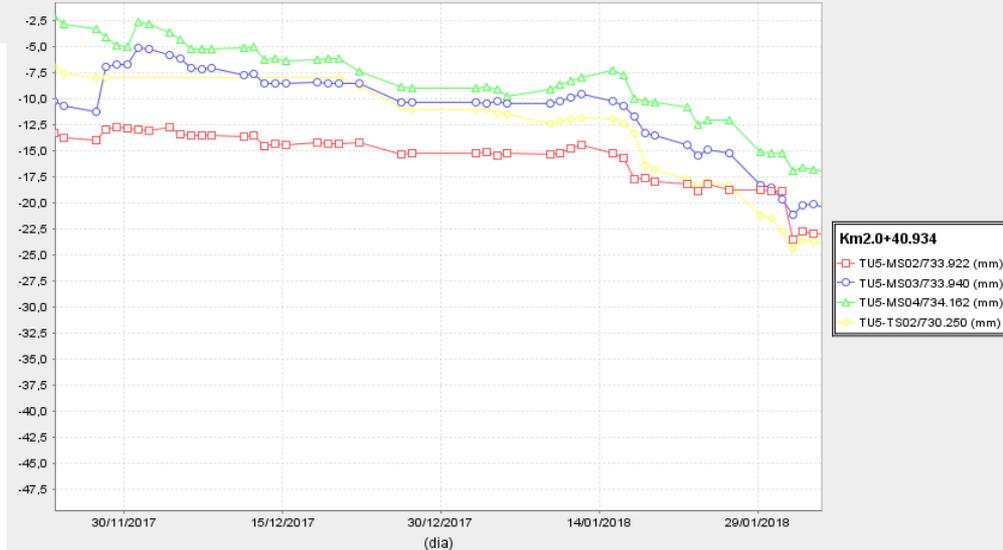
Figura - Seção 2.0+40,934 (Região Baixa Cobertura)
