**3º PRÊMIO TECNOLOGIA E DESENVOLVIMENTO METROFERROVIÁRIOS**

**USO DE DORMENTES DE POLÍMERO RECICLADO COMO VIGOTAS DE AMV NA**

**VLI**

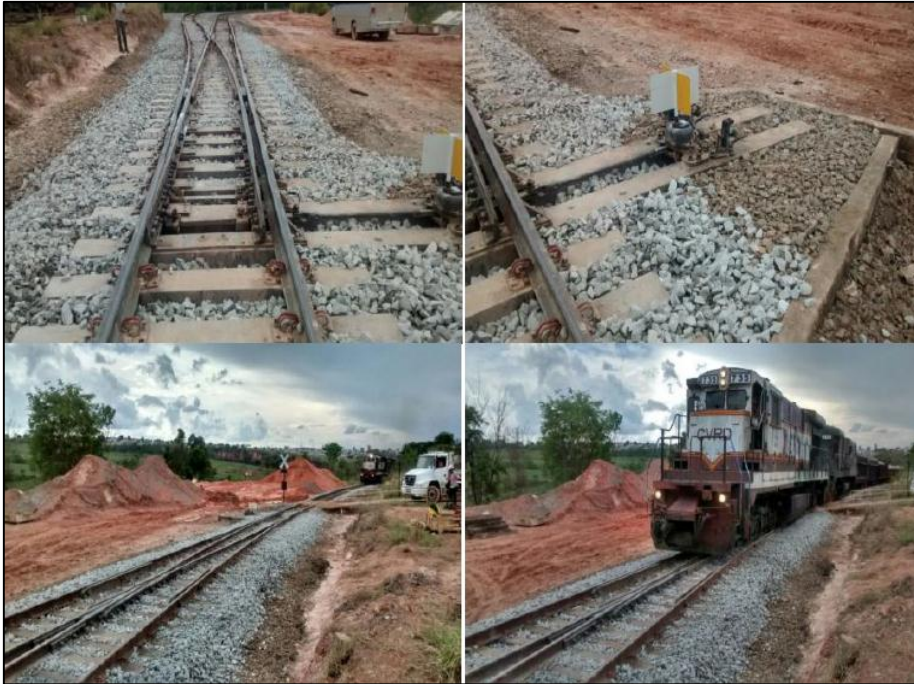
**Figura 2** – AMV teste de dormente de polímero reciclado montado.

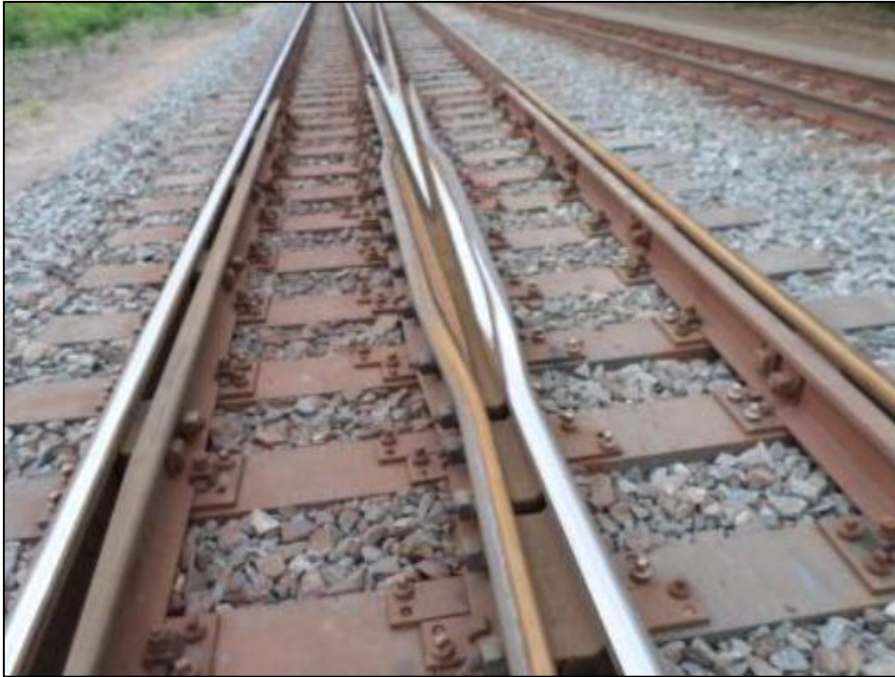
No dia 23/10/2014, com a participação de Simone Issomura e Walney Martins da EFVM e Wagner Menezes da FCA, foi realizado na locação 53, próximo à cidade de Governador Valadares, inspeção visual nos AMVs com dormentes poliméricos aplicados em junho de 2014, o resultado foi positivo, não sendo encontrada nenhuma anomalia no que se refere a, fratura de dormente, deslocamento de placa no dormente, afrouxamento da fixação e penetração da placa no dormente. Sendo computado nesta data o total de 32,0 MTBT.

No AMV, todos os dormentes são importantes para o desempenho do AMV, mas na região do jacaré e contratrilhos estes dormentes tem elevada solicitação devido a impactos dos rodeiros na transição sobre o jacaré e o guiamento exercido pelos contratrilhos, assim como os dormentes situados entre a ponta e o coice da agulha, que devem garantir a boa fixação das placas deslizantes, para suportar o esforço da agulha junto ao trilho de encosto. Como mostra a figura 3 e a figura 4, os dormentes instalados nestas regiões encontravam-se em excelente estado, não sendo demonstrada nenhuma avaria.

**Figura 3** – Dormentes na região do jacaré e contratrilhos, AMV RH 53.

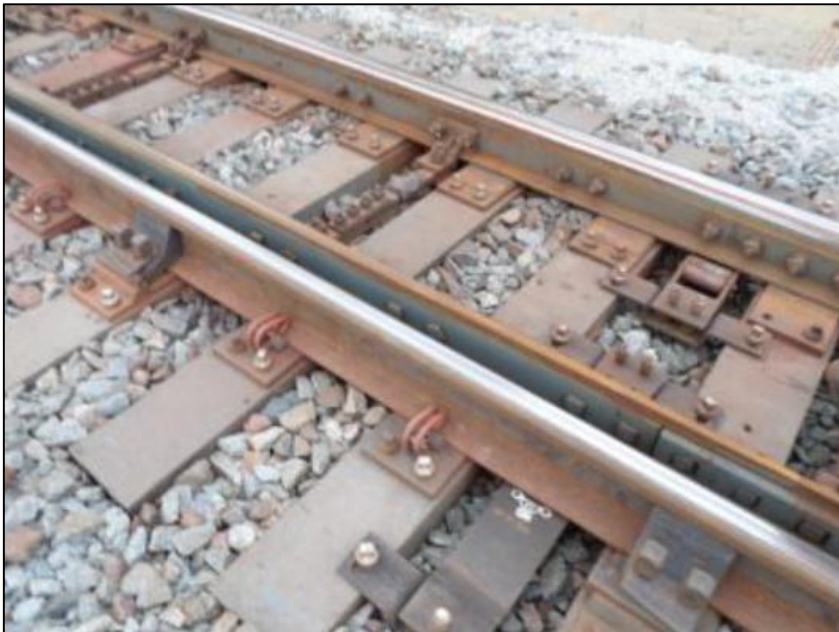
**Figura 4** – Dormentes na região da agulha, AMV RH53.

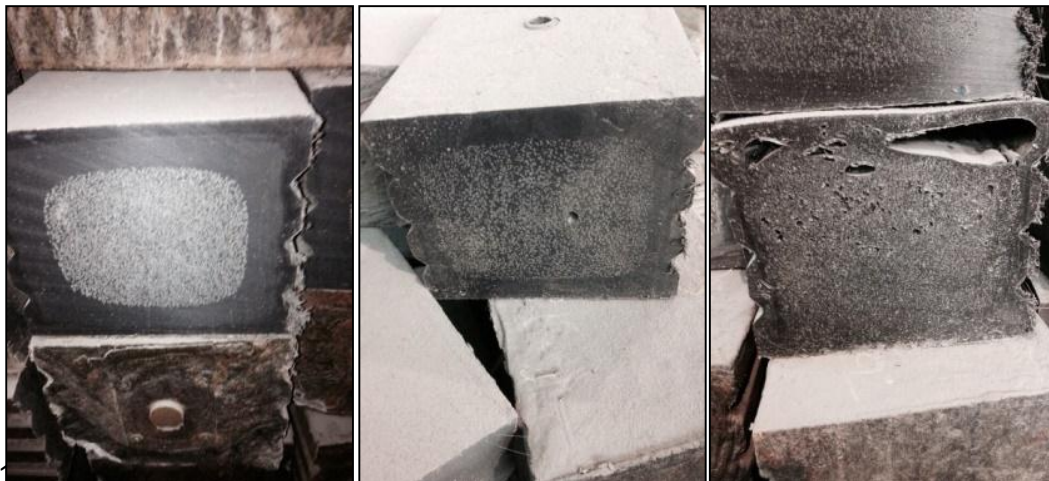
- 3) Necessidade de adaptação, durante aplicação do dormente, para evitar escape da ferramenta tenaz ao movimentar os DPR;
- 4) Verificado, no local-teste de Lavras, a presença de vazios no interior dos DPR que podiam interferir no torque aplicado aos tirefonds. Segundo o fabricante, isto ocorre devido a um defeito de processamento do dormente devido à má escolha do tempo e pressão de enchimento do molde. Sendo assim, foi solicitado à Wisewood a otimização destes parâmetros visando eliminar a presença destes vazios. O parâmetro definido para controlar a qualidade da produção foi a densidade dos dormentes cuja ideal seria aquela em que o dormente não apresentasse vazios. Para este estudo a densidade ideal foi definida no valor de  $1,03 \text{ g/cm}^3$ .

**Figura 5:** Ensaio de determinação da densidade ideal do DPR. Esquerda para direita: Densidade ideal, densidade intermediária, densidade ruim.
