3º PRÊMIO TECNOLOGIA E DESENVOLVIMENTO METROFERROVIÁRIOS

**A IMPLANTAÇÃO DO B.O.M. - BILHETE ÔNIBUS METROPOLITANO NOS
BLOQUEIOS DO METRÔ DE SÃO PAULO COM A SUBSTITUIÇÃO DO SISTEMA
GPRS PARA REDE CABEADA**

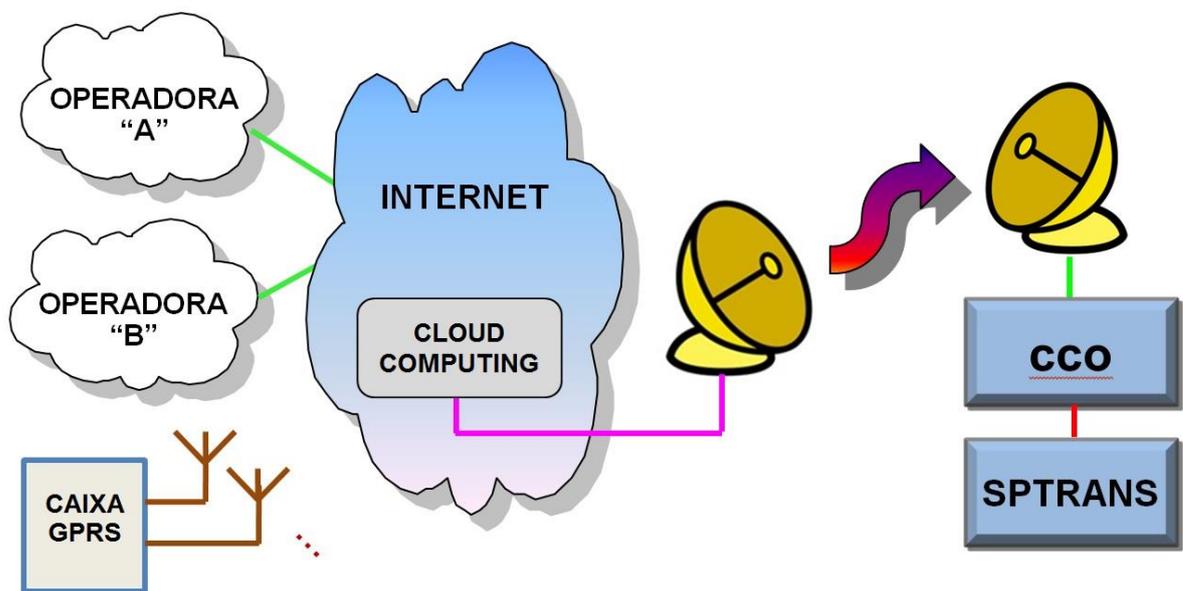
Figura 1 – Diagrama Geral da comunicação do VBU

No CCO, um computador recebia todos os dados de todos os VBU das estações e, pela Internet, a SPTrans compartilhava estes arquivos para acertos contábeis, figura 1.

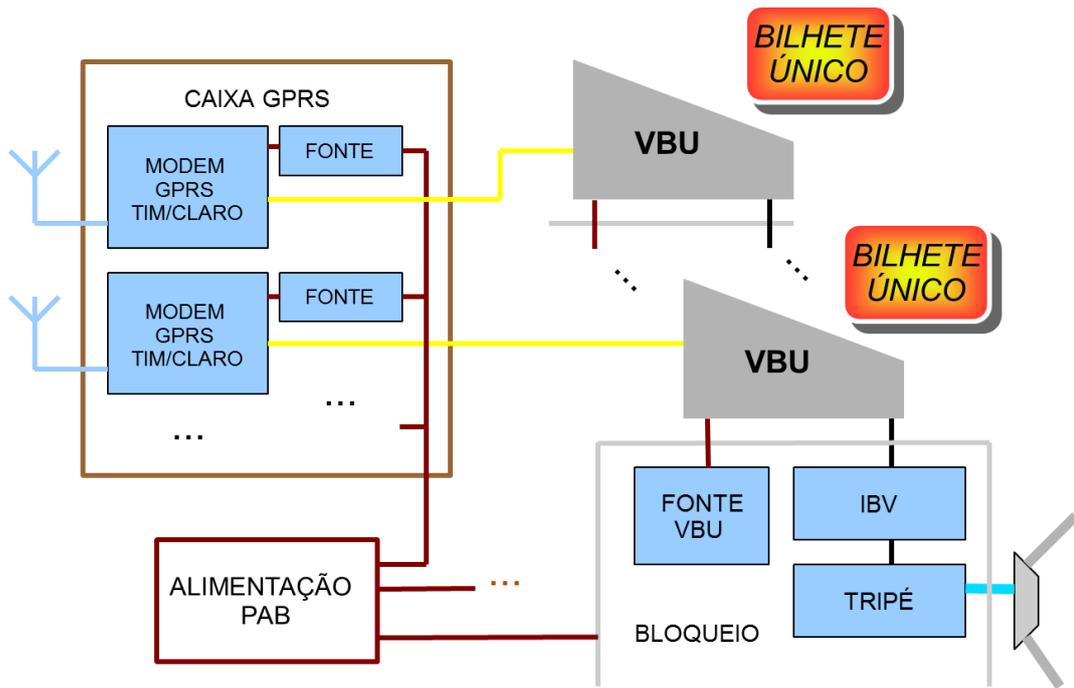
Figura 2 – Diagrama Geral do VBU nas estações do Metrô

A infraestrutura da estação, esquemático da figura 2, compreendia o validador instalado sobre o bloqueio, figura 3, uma placa de interface IBV - Interface Bloqueio Validador montado no seu sistema de tripé que permitia a liberação da passagem pelo VBU, bem como o cancelamento após a passagem do usuário, e uma fonte instalada internamente ao bloqueio.

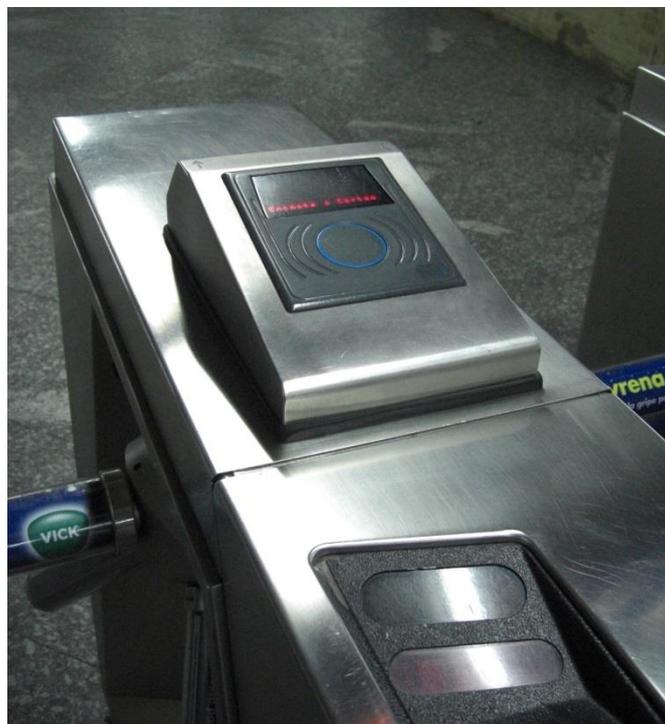
Figura 3 – VBU montado sobre o bloqueio

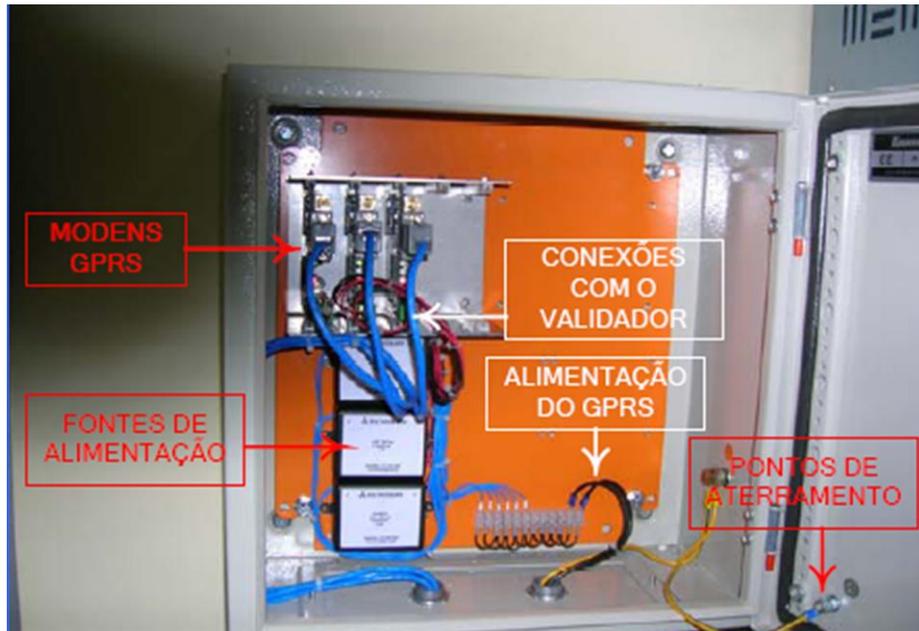
Figura 4 – Caixa GPRS aberta e seus componentes internos

Em cada VBU havia um cabo de rede que seguia até uma caixa metálica denominada caixa GPRS fixada em parede, coluna, pedestal, etc., figura 4, onde estavam instaladas as placas modem, com seus respectivos cartões chip sim das operadoras e fontes para alimentação. Para cada VBU havia um conjunto modem/fonte e, de cada placa modem, um cabo que se destinava à parte externa da caixa em cuja terminação havia uma antena, figura 5.

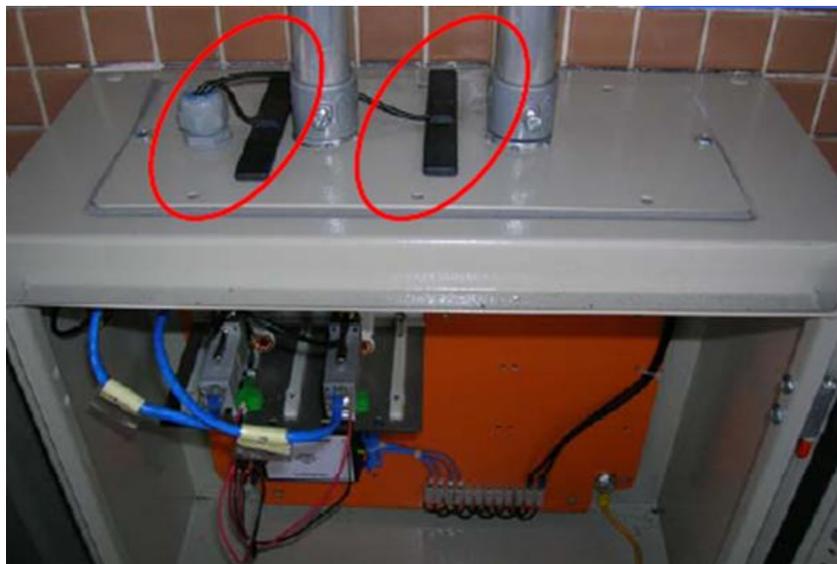
Figura 5 – Caixa GPRS: Detalhe de fixação das antenas

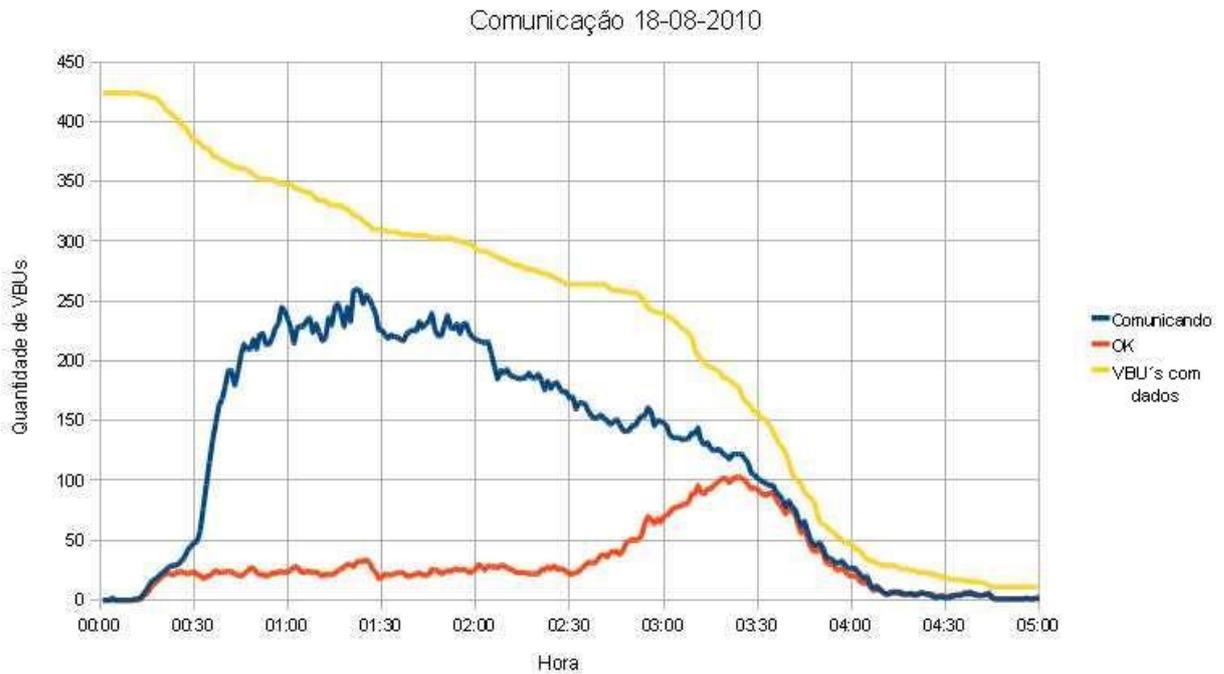
O gráfico da figura 6 mostra o volume de transmissão dos VBUs das 00:00h até as 05:00h. A linha amarela os que não se comunicaram, ou seja, com dados, em vermelho os que comunicaram e em azul em processo de comunicação.

A quantidade de sucesso (linha vermelha do gráfico) com relação aos que estão em comunicação (linha azul do gráfico), das 00:30H às 02:30H, denota baixa capacidade de absorção quando 150 a 250 VBU's estão se comunicando. Abaixo de 150, após as 02:30H, a capacidade aumenta até que os VBU's que estão se comunicando obtém sucesso imediato, após as 03:30H.

Figura 6 – Gráfico da quantidade de VBUs que se comunicam após fechamento de serviço

Nota-se que a capacidade de atendimento às solicitações de comunicação se mostrava reduzida, sendo necessário mais de 4 horas para atingir a totalidade. Tal situação obrigava a Operação a abrir diversas ocorrências de falhas de comunicação no início da operação comercial, já que não havia sido possível fechar os relatórios contábeis na descarga da noite.

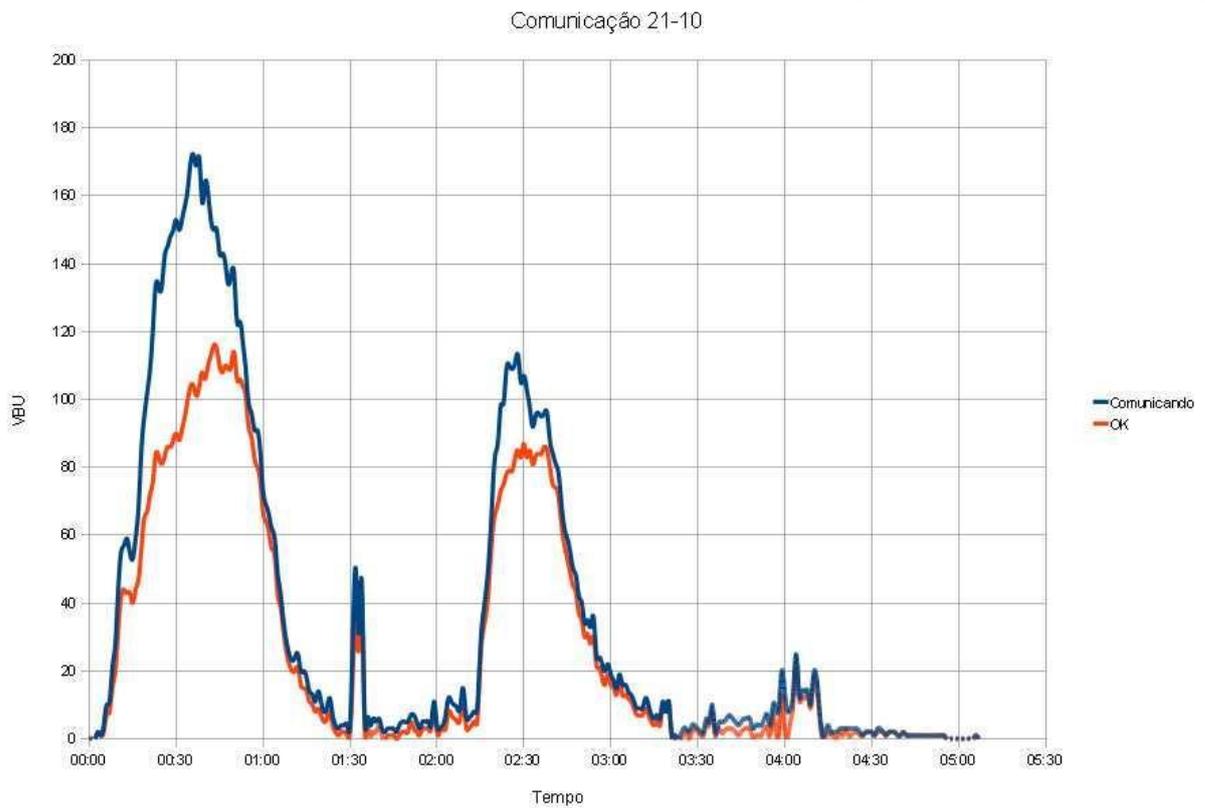
Figura 7 - Gráfico da quantidade de VBUs que se comunicaram após fechamento escalonado de serviço

Desta forma, em 2010, foi realizado um trabalho que gerou um novo procedimento operacional que escalonou o fechamento de serviço entre as estações, dando fôlego ao sistema para que absorvesse todas as transmissões resultando no fluxo descrito no gráfico da figura 7.

Nota-se que a defasagem na quantidade de VBU em comunicação e os que já se comunicaram diminuiu drasticamente. O escalonamento reduziu a quantidade de ocorrências em mais de 50%, mas outros fatores interferiam na manutenção do sistema.

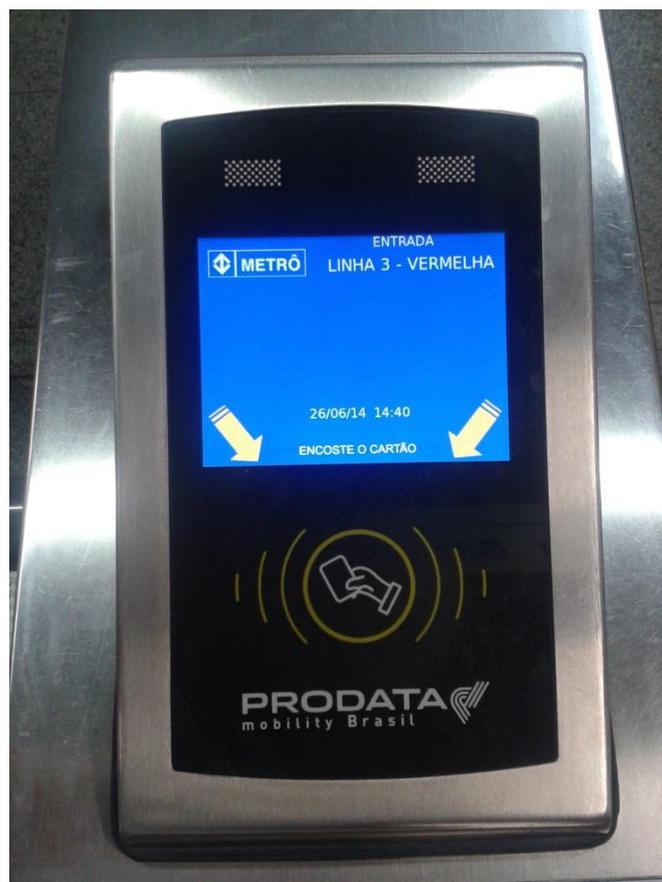
Figura 8 – VBS - Validador de Bilhete Smart com comunicação por rede

características intrínsecas. Este módulo recebeu o nome de VBS - Validador de Bilhete Smart, figura 8. O modo de operação manteve-se o mesmo, sendo necessário o fechamento de serviço para envio de 2 grupos de arquivos distintos, para o BU e para o BOM.

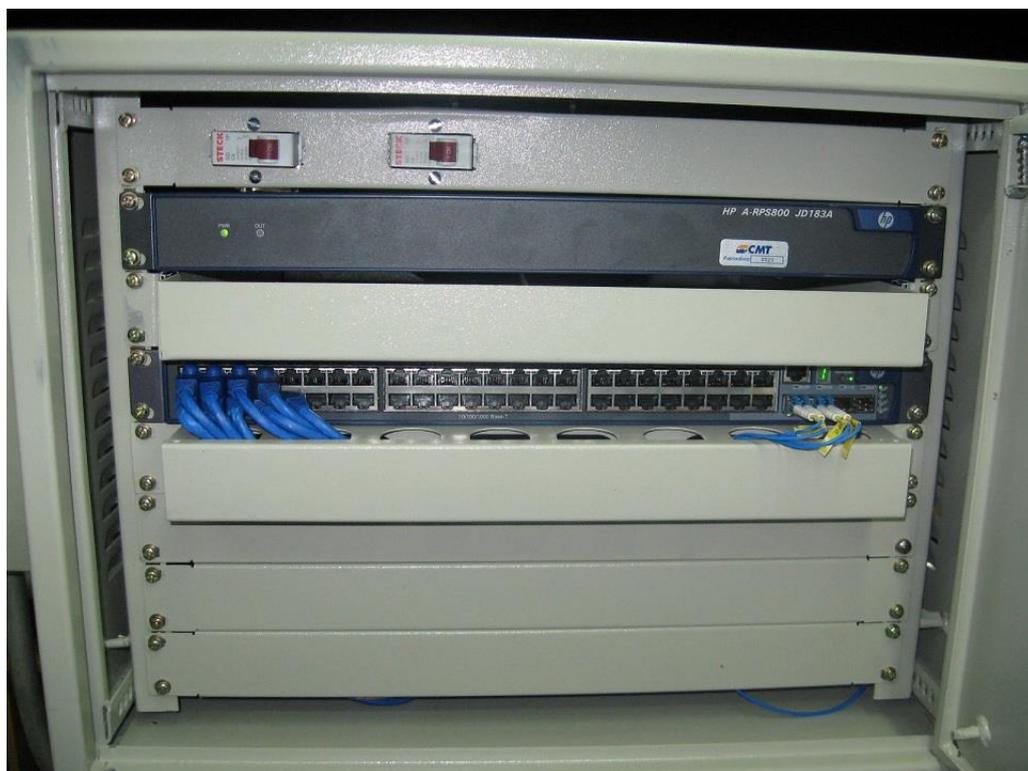
Figura 9 – Rack VBS aberto instalado próximo a linha de bloqueio

Para as estações das Linhas 1,3 e 5, cada linha de bloqueio recebeu um rack de 8 u, montado nas proximidades em parede, pedestal, coluna, etc., com um switch 48 portas Layer 3 e uma fonte redundante, figura 9.

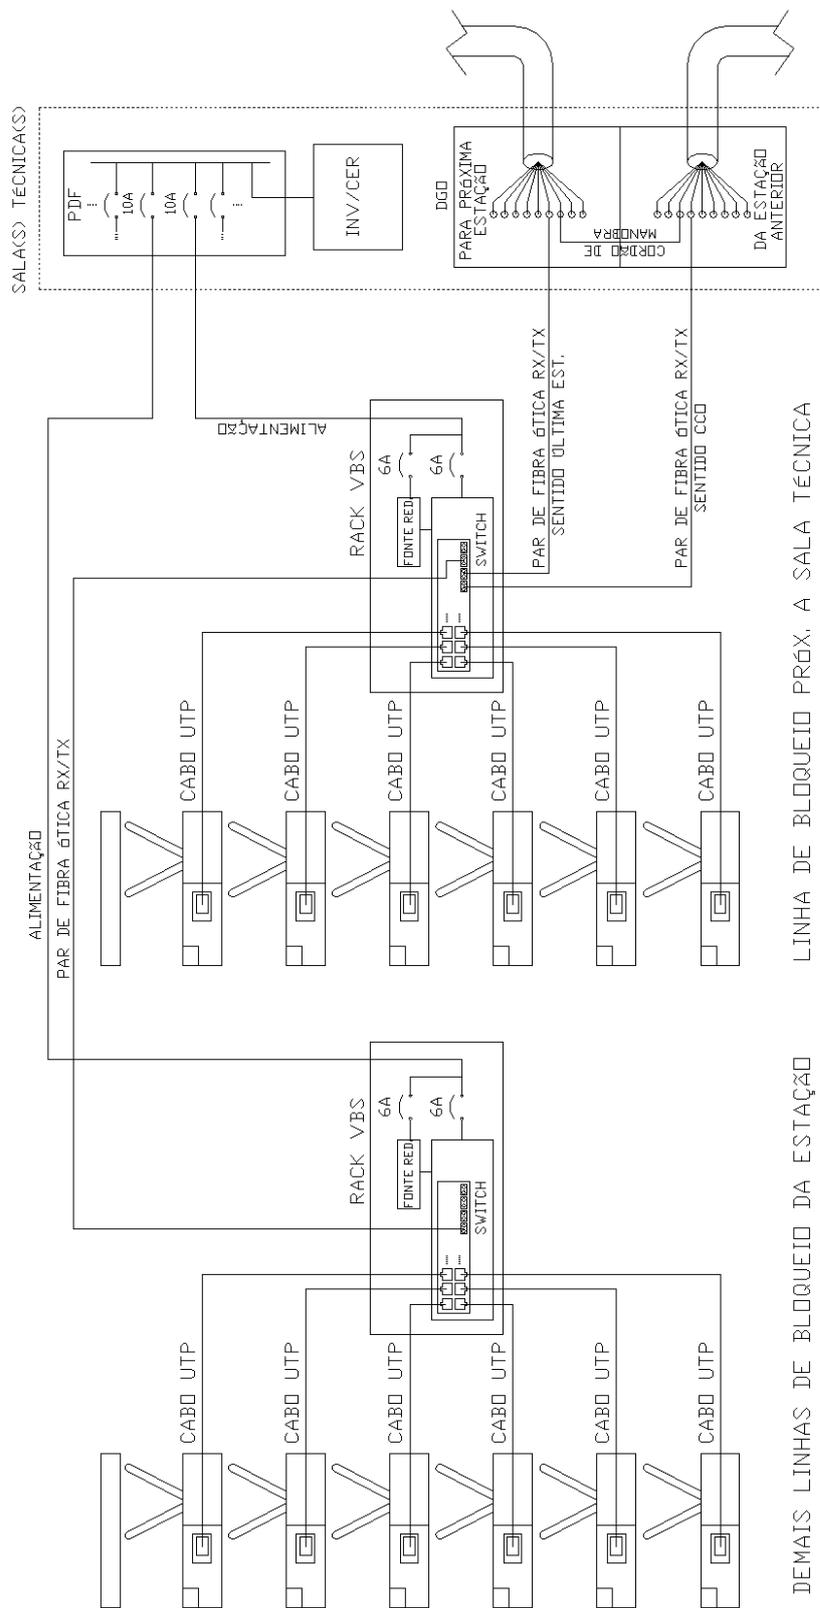
Figura 10 – Diagrama de conexões do sistema VBS na estação

Cada porta do switch conecta-se a um VBS, que substituiu o VBU, montado sobre o bloqueio, por cabo UTP com protocolo TCP/IP. Com o objetivo de garantir alta disponibilidade, o conjunto switch/fonte redundante é alimentado pelo sistema No break da estação, figura 10.

Nas estações com mais de uma linha de bloqueio, o switch que compõe a rede localiza-se mais próximo da sala técnica da estação e os demais se conectam, em forma de cascata, a uma de suas portas.

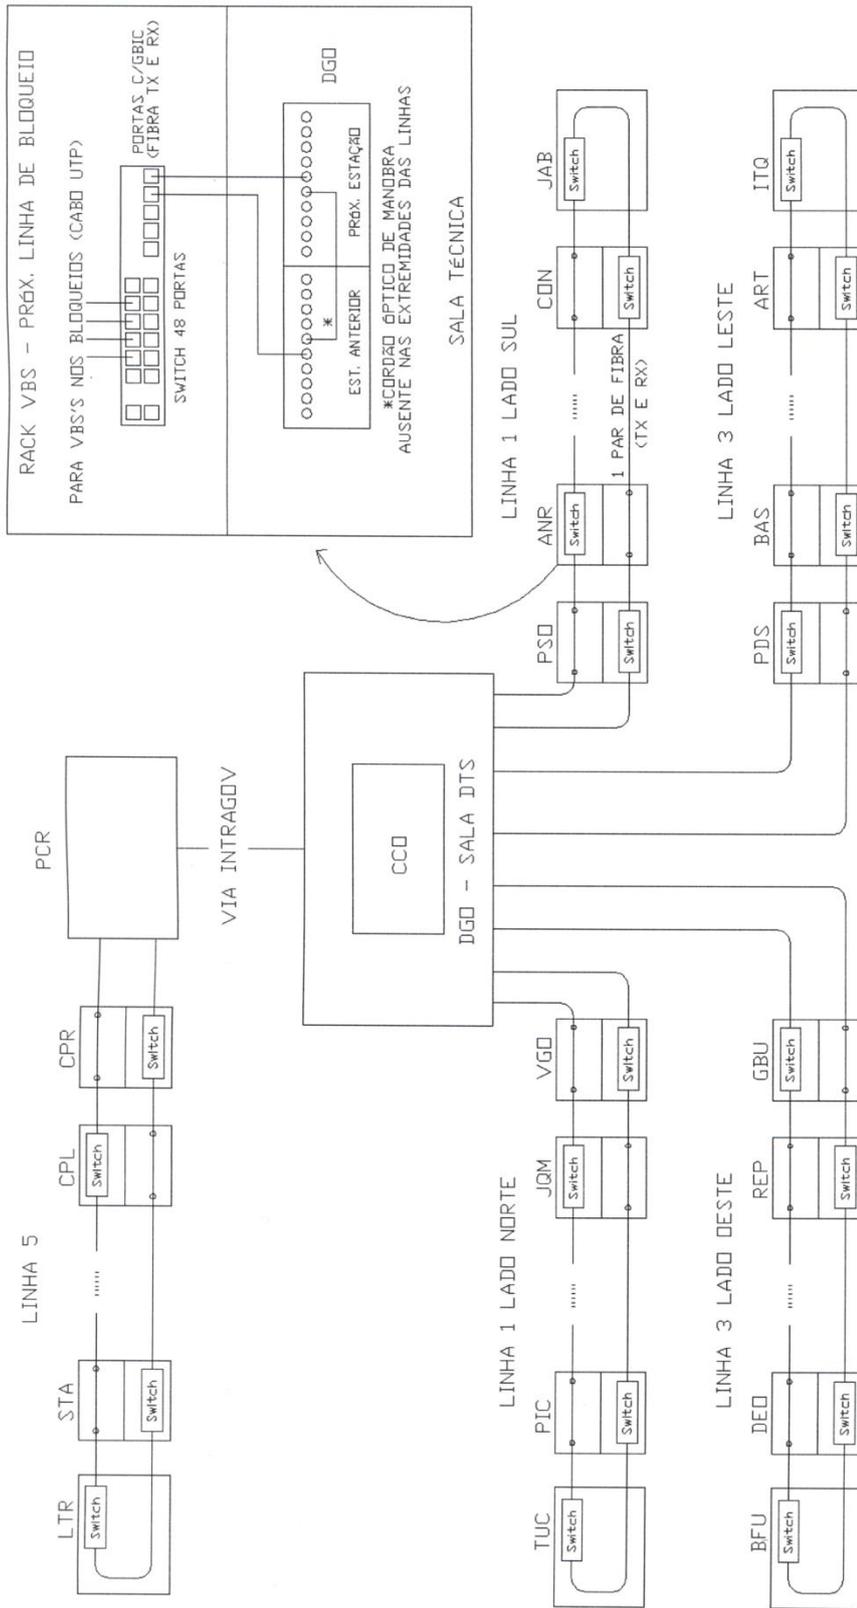
Figura 11 – Diagrama de conexão das estações que formam os laços e linha 5

Cada switch possui duas portas com conversores de mídia eletro-ópticos que se conectam a outras 2 estações por cabo multipar de fibra óptica, através de um DGO - Distribuidor Geral

Ótico instalado nas salas técnicas das estações. Esta configuração forma um anel lógico que inclui o CCO através de um switch core, figura 11. A velocidade da rede é de 1Gbps.

O switch core do CCO é um ente que simultaneamente se conecta aos cinco anéis que atendem as estações da Linha 1,3 e 5 e compreendem:

- Linha 1 anel Norte: CCO => Vergueiro => ... => Tucuruvi
- Linha 1 anel Sul: CCO => Paraíso => ... => Jabaquara
- Linha 3 anel Leste: CCO => Pedro II => ...=> Itaquera
- Linha 3 anel Oeste: CCO => Anhangabaú => ... => Barra funda
- Linha 5: CCO => Intragov => Pátio Capão Redondo => Estação Capão redondo => ...
=> Adolfo Pinheiro

Devido a distância da Linha 5 ao CCO Vergueiro, foi necessário utilizar-se de um link Intragov da Prodesp para conexão ao Pátio Capão Redondo e de lá seguir para as demais estações, figura 11.

A configuração em anel foi escolhida de forma a apresentar alta disponibilidade com baixa utilização de cabeamento. Os switches, por serem de camada 3, possuem a característica, através de configuração para tal, de redirecionar os pacotes de dados em caso de rompimento de um dos lados do laço.
