SISTEMA EMBARCADO DE MONITORAMENTO DE TEMPERATURA DE MANCAIS DOS RODEIROS

22ª Semana de Tecnologia Metroferroviária

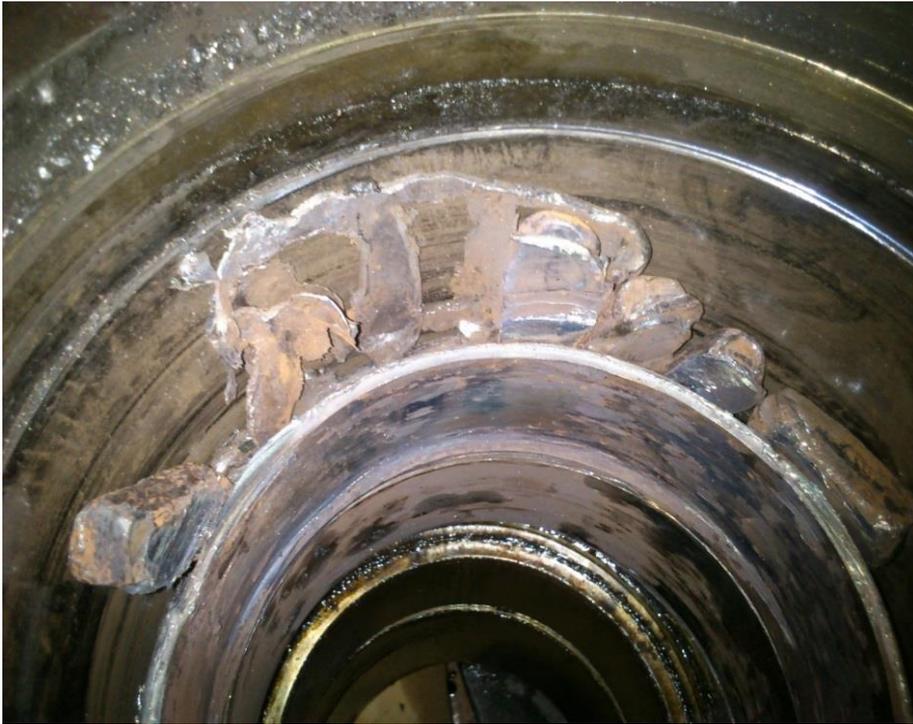
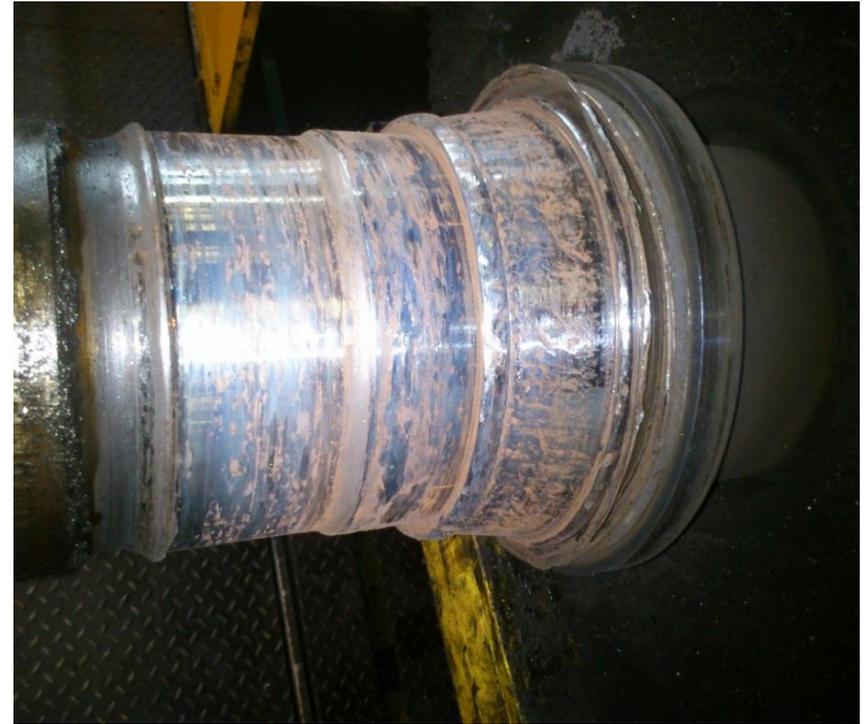
TRAVAMENTO DE MANCAIS DOS RODEIROS

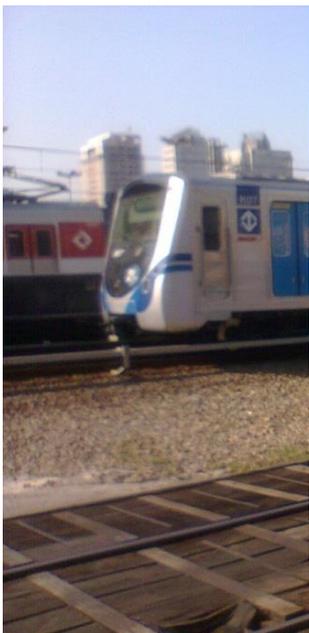
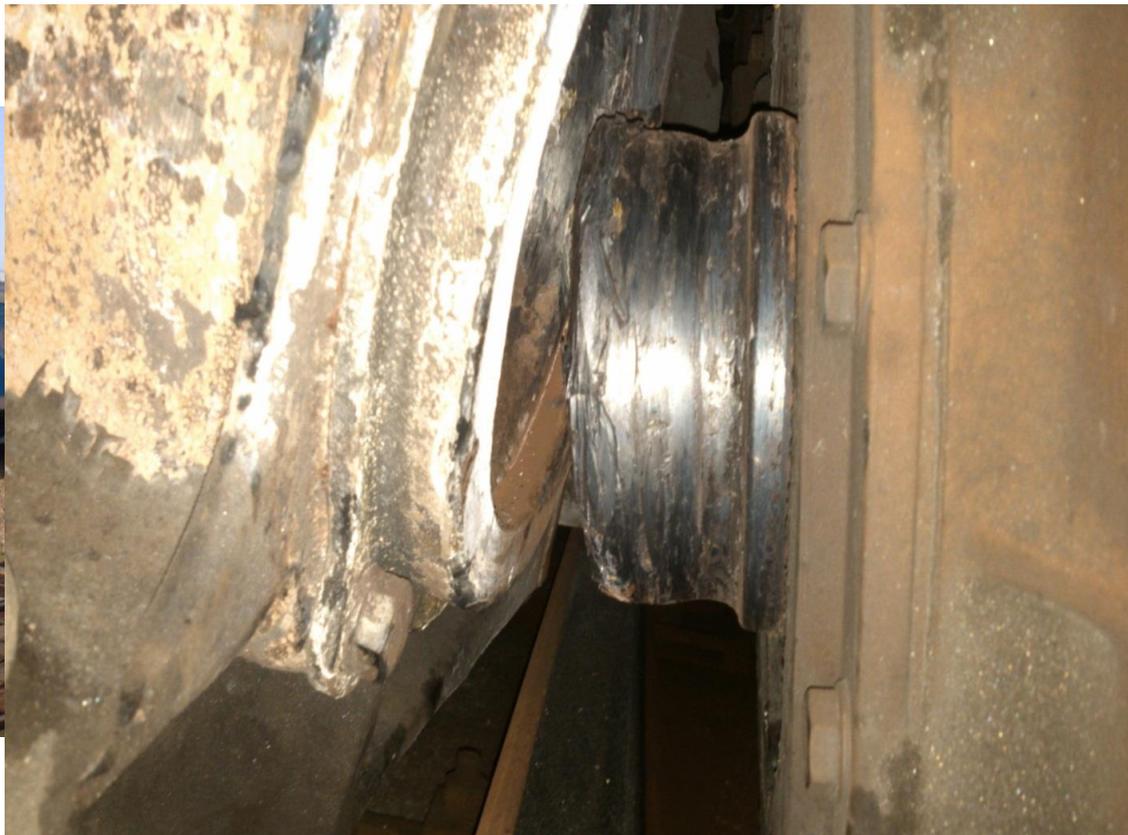
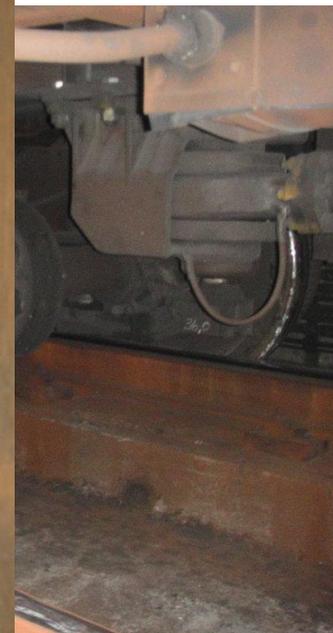
TRAVAMENTO DE MANCAIS (Ago/2013)

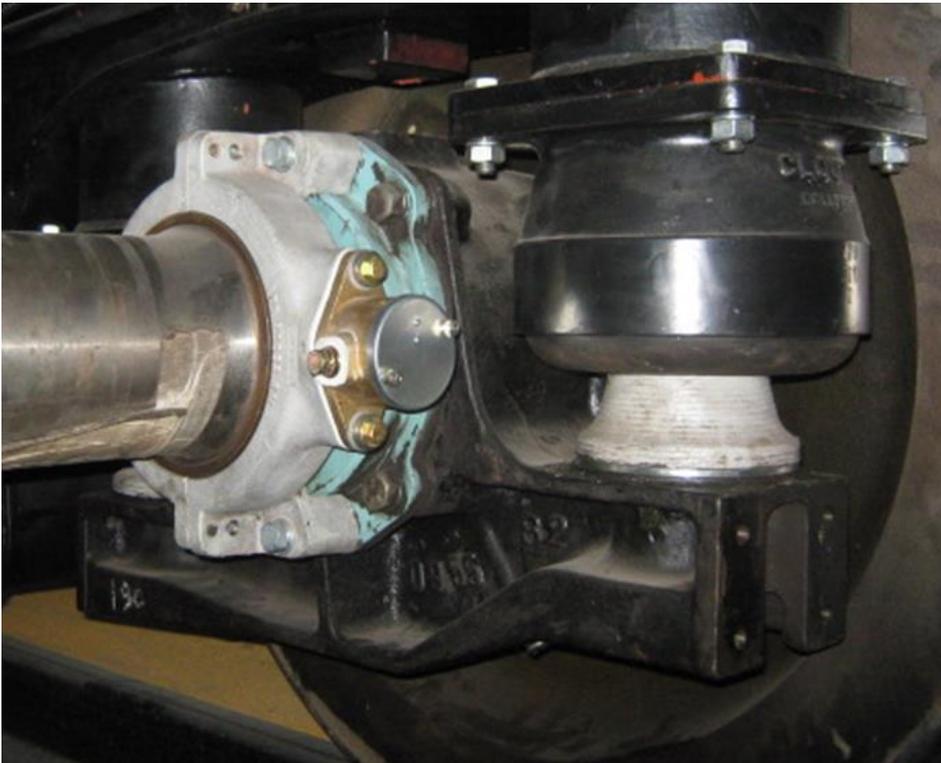
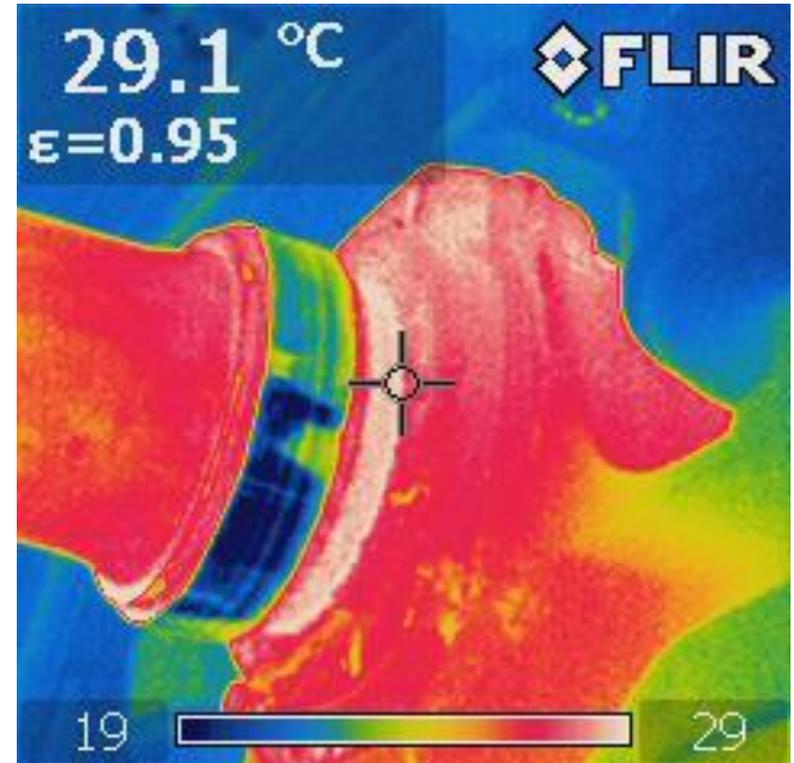
1. Definição do ponto de coleta de temperatura

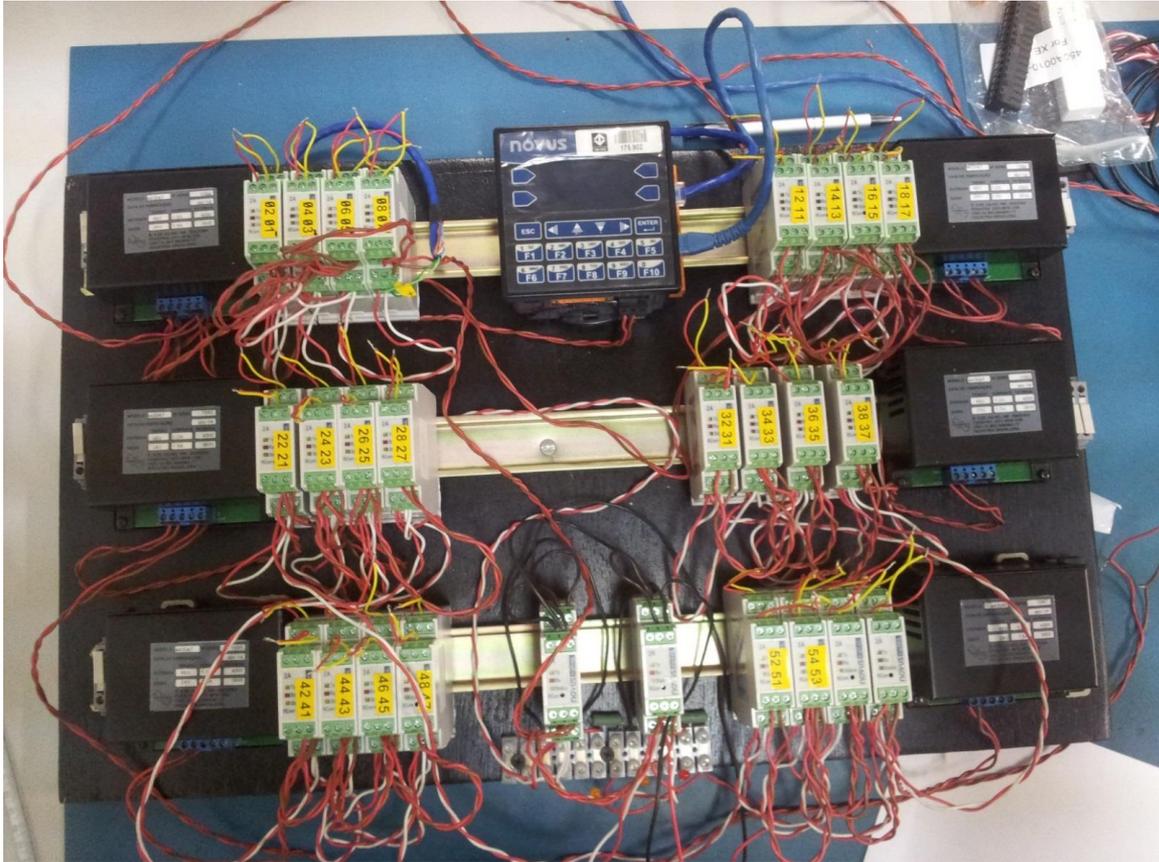
3. Simulações em bancada

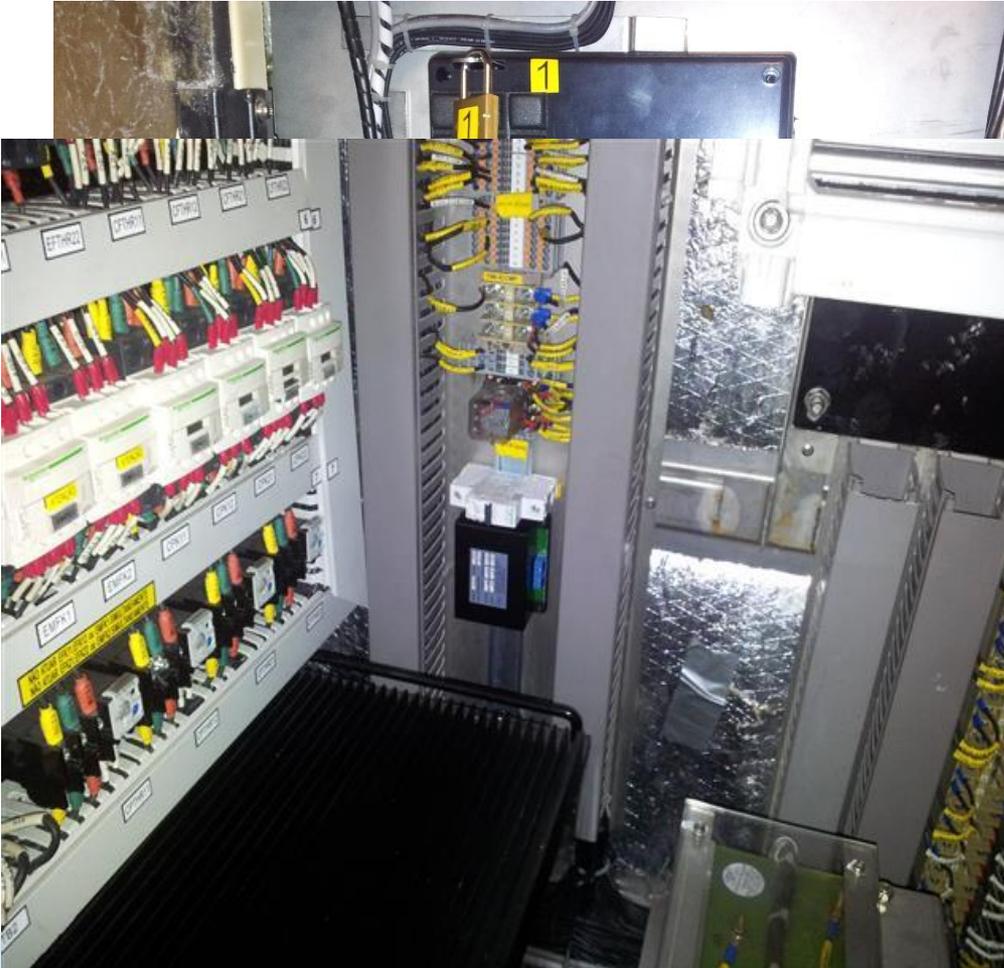
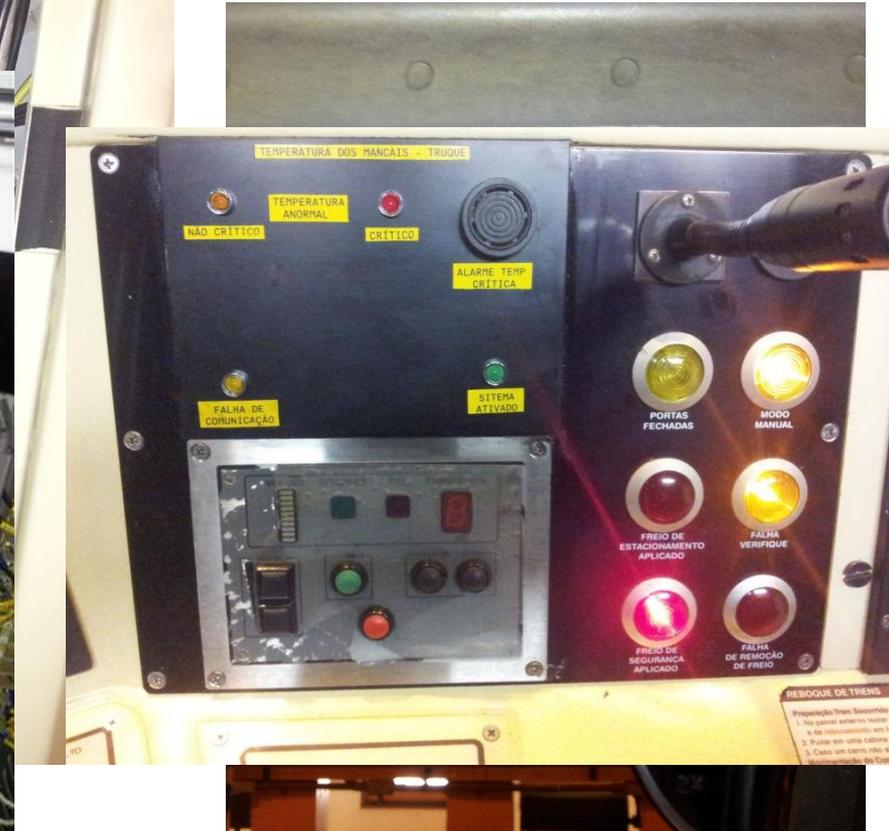
IMPLANTAÇÃO DO PROTÓTIPO

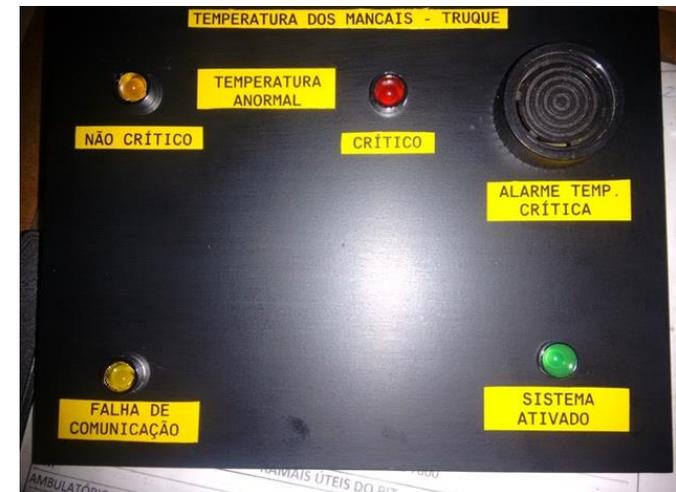
1. Coleta de dados (taxa pré ajustável)
2. Processamento e armazenagem de dados (CLP)
3. Sinalização no painel
