3º PRÊMIO TECNOLOGIA E DESENVOLVIMENTO METROFERROVIÁRIOS

TÍTULO DO TRABALHO: Desenvolvimento de técnica de pesquisa e monitoramento de correntes de sinalização em via permanente

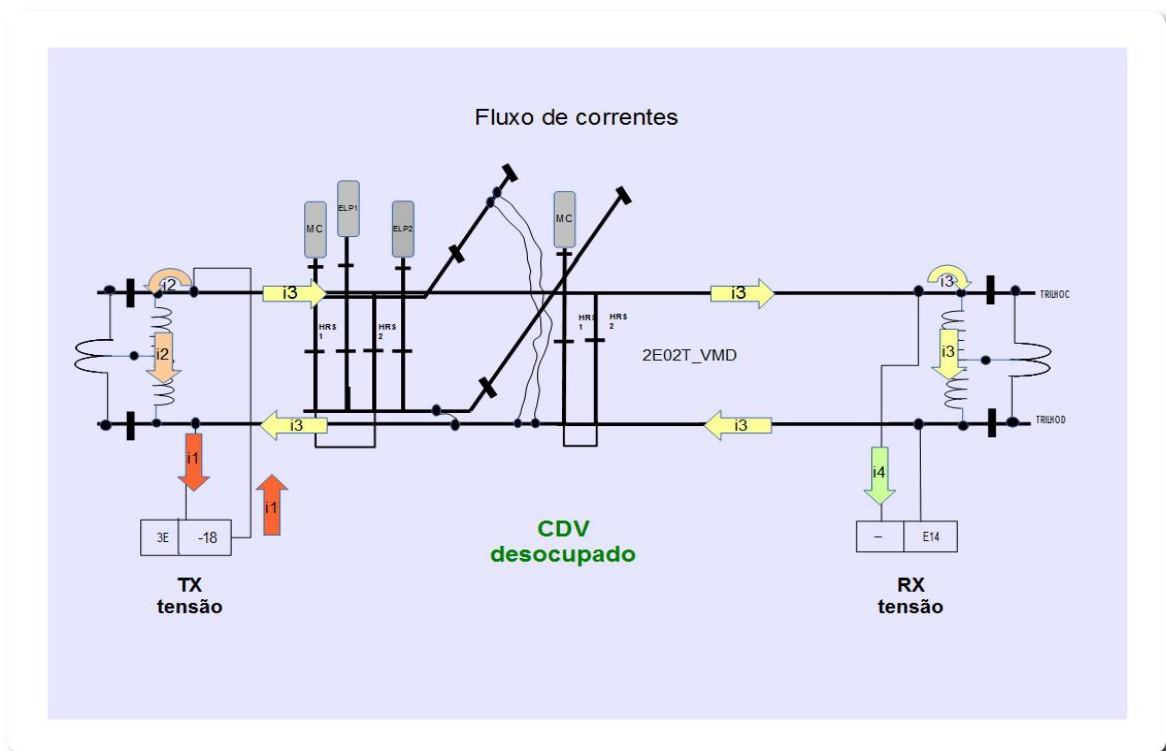
A detecção de ocupação em região de desvio via sinal AF, consiste em aplicar o sinal em forma de tensão nas conexões do circuito de via em uma das extremidades, e na extremidade oposta, recuperar esta tensão para entregá-la ao equipamento de sinalização informando a desocupação do mesmo. Esta tensão só existirá se houver presença de corrente na entrada do circuito da caixa a margem de via do receptor, o qual é proveniente da aplicação de tensão na transmissora.

Figura nº1- Fluxos de correntes com circuito desocupado

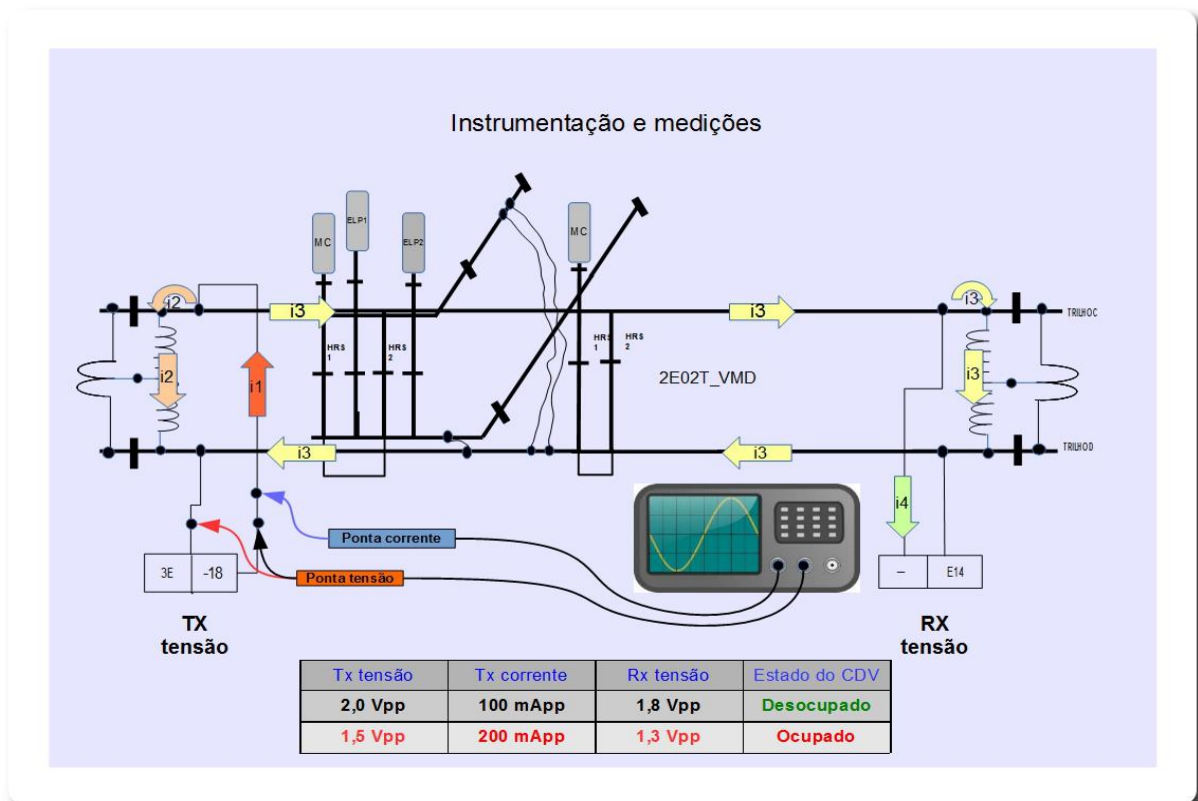
As equipes de manutenção preventiva coletam periodicamente estes níveis de correntes e tensões destes circuitos de via (vide figura nº3), onde constatado desvio, é realizado inspeção detalhada para detecção da causa. Quando algum elemento que compõe a via apresenta sinais de desgaste, o mesmo é imediatamente substituído.

Figura nº3- Coleta de níveis de tensão e corrente do CDV

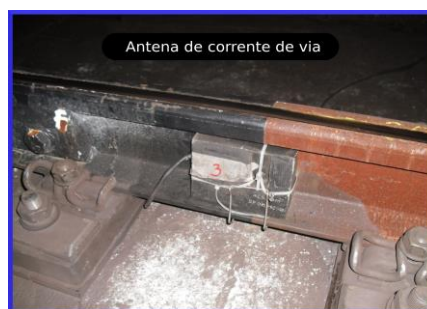
Através de um transdutor de corrente de via (Antena de teste de corrente, figura nº8) fixadas ao lado dos trilhos, esta recebe a corrente induzida gerada pelo sinal AF, que produz uma DDP de alguns microvolts e é entregue a um voltímetro seletivo de bancada com excelente relação ganho/taxa de filtragem (banda estreita).

Figura nº8- Antena de Corrente

Este voltímetro seletivo é capaz de amplificar, filtrar e recuperar o sinal AF original aplicado pelo transmissor, evitando interferências de outras correntes e ruídos circulantes.

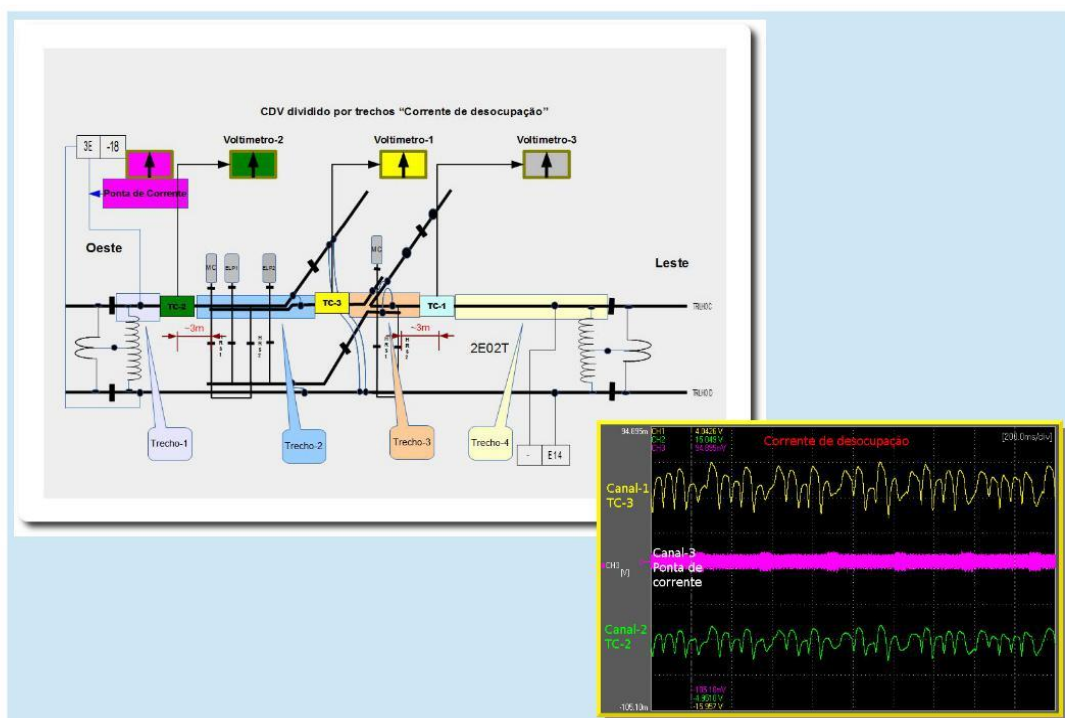
São instaladas antenas de corrente na “alma” do trilho, de forma que possibilite a passagem do rodeiro do trem. Estes sensores de corrente são posicionados provisoriamente em função do objetivo da pesquisa das correntes de sinalização. No exemplo da figura nº9 os sensores foram instalados de forma que dividiu o CDV em 4 setores, onde os voltímetros são calibrados para exibir a corrente de “desocupação”. No exemplo, observa-se o comportamento esperado pelas correntes sem ocupação do CDV.

Figura nº9- Funcionamento da técnica 1

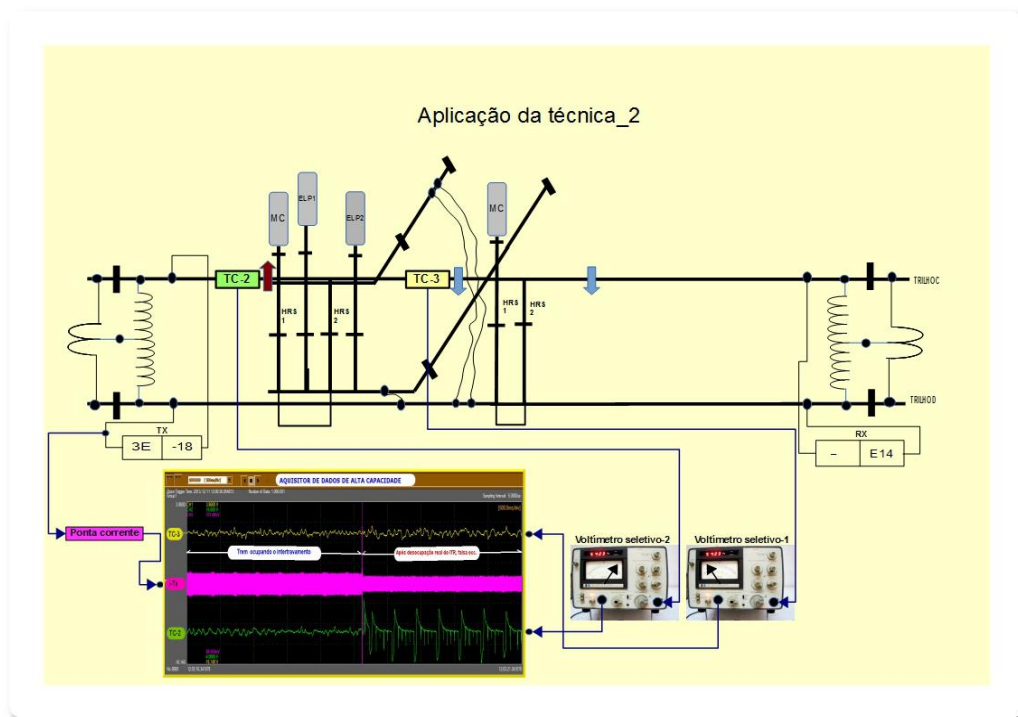
Por conseguinte, os sensores foram reposicionados para uma melhor delimitação e acuracidade do ponto de fuga, conforme figura nº12. Conforme ilustração, foi possível mapear novo ponto de corrente no CDV, o qual possibilitou novas conclusões acerca do caminho da corrente de fuga, delimitando ainda mais o trecho compreendido entre o sensor 2 e sensor 3.

Figura nº12- Aplicação da técnica II

O trecho aqui delimitado entre os sensores posicionados anteriormente, conforme figura nº12, é extremamente complexo, o qual é composto por diversos equipamentos de via permanente, suscitando um reposicionamento mais criterioso dos sensores, conforme figura nº13. Um novo ponto mapeado pelo sensor 3, indicava que a fuga de corrente possivelmente partia do nó formado pelo “Bond” logo à direita deste sensor. Seria necessário determinar por qual “perna” de trilho fluiria a corrente indevida.

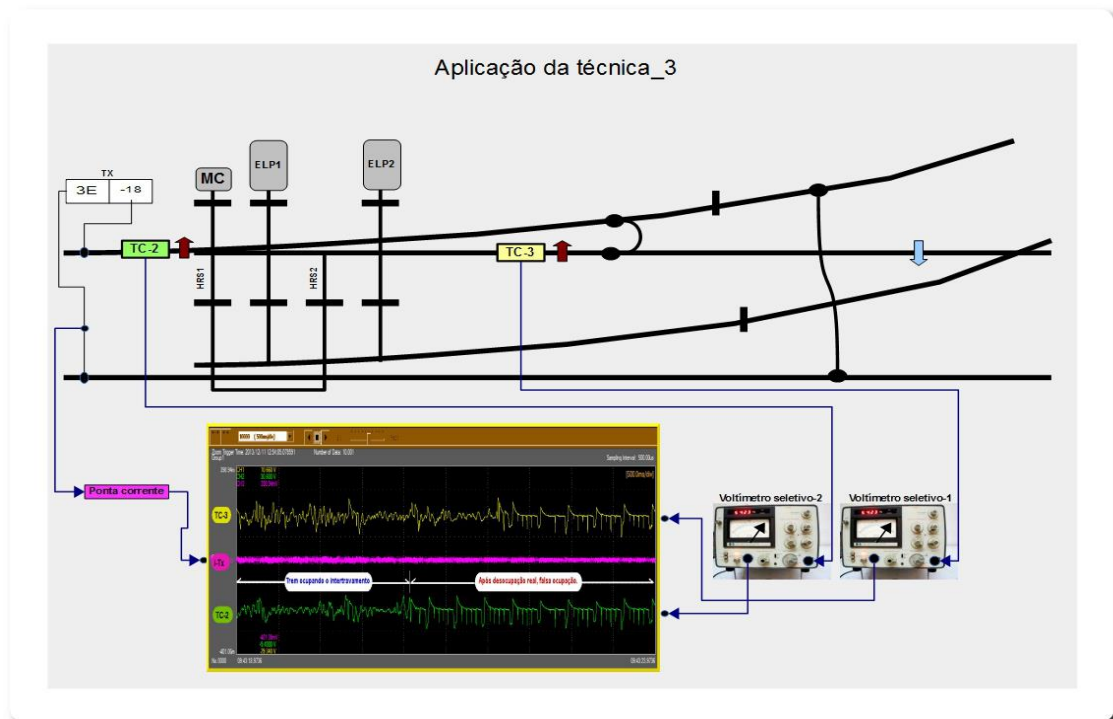
Figura nº13- Aplicação da técnica III

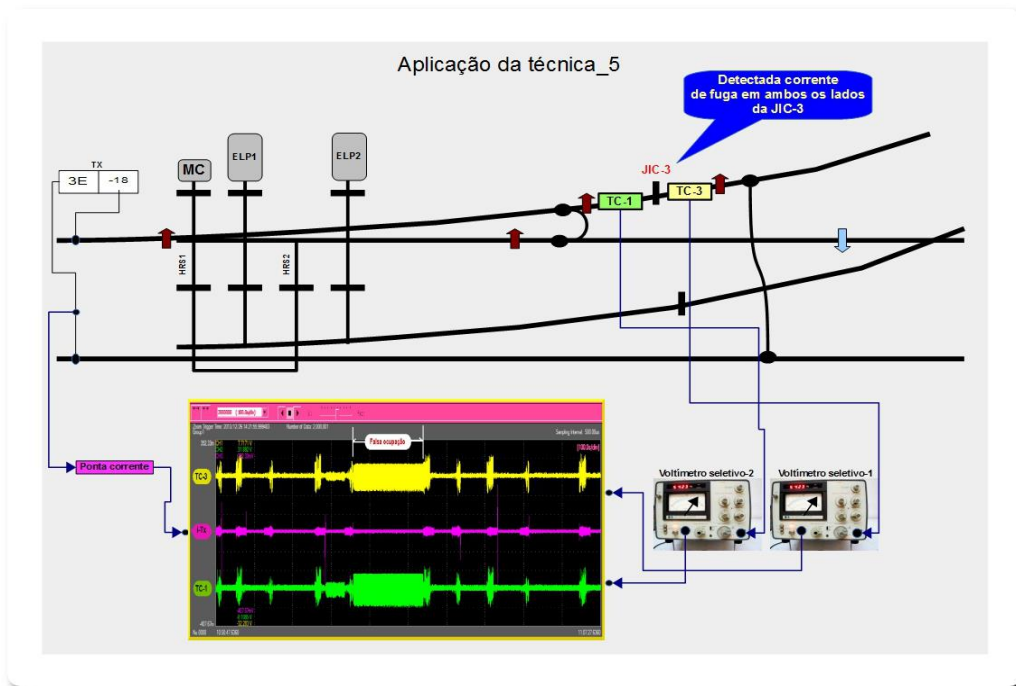
A partir deste novo dado fornecido pelo sensor 3, constatou-se que fluía uma corrente indevida pela junta isolante, onde mais tarde foi ratificado pelo reposicionamento dos sensores 1 e 3 instalados em ambos os lados da junta, conforme figura nº15.

Figura nº15- Aplicação da técnica V

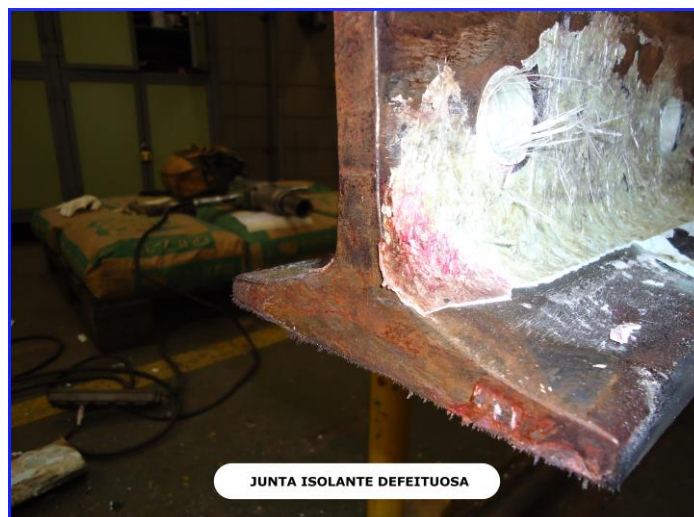
A partir da confirmação da corrente que fluía indevidamente pela junta isolante, iniciou-se o processo de substituição da junta em questão. Posteriormente, em oficina, inspecionada a junta defeituosa, verificou-se infiltração e deterioração da resina interna, conforme figura nº16.

Figura nº16- Junta isolante defeituosa

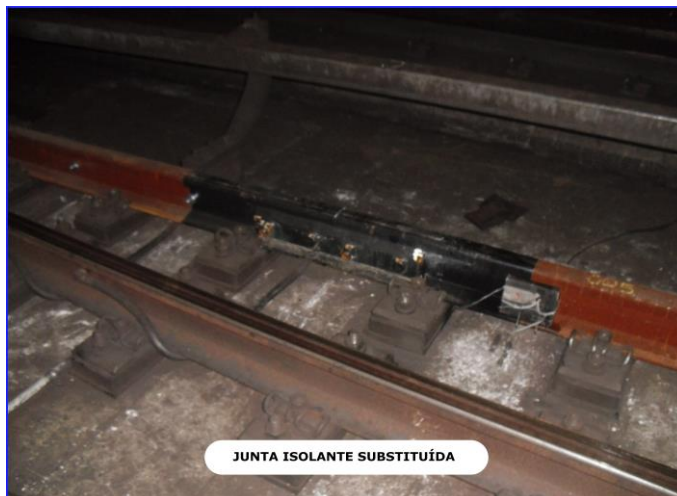
Finalização da intervenção após substituição da junta isolante.

Figura nº17- Junta isolante substituída
