# DESENVOLVIMENTO DA MANUTENÇÃO PREDITIVA NOS ROLAMENTOS DOS MOTORES DE TRACÇÃO E MANCAIS DOS RODEIROS DA NOVA FROTA DE TRENS DA LINHA-5 DO METRÔ-SP UTILIZANDO A TÉCNICA DE ANÁLISE DE VIBRAÇÃO

**23ª Semana de Tecnologia Metroferroviária**

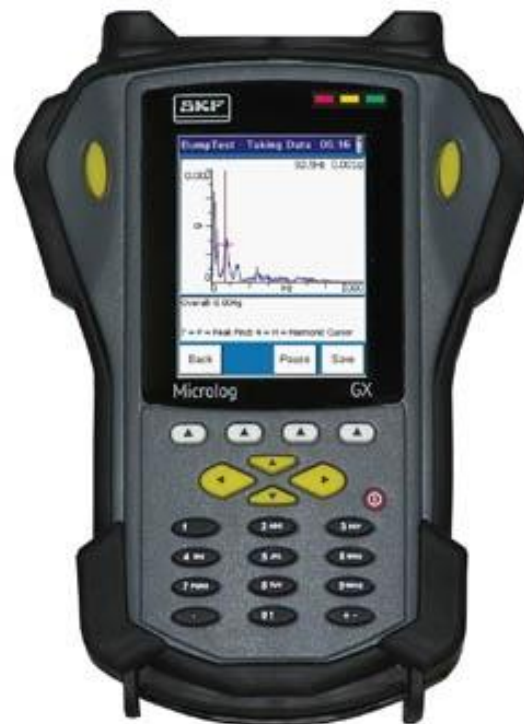
## DISPOSITO DE AQUISIÇÃO DE DADOS

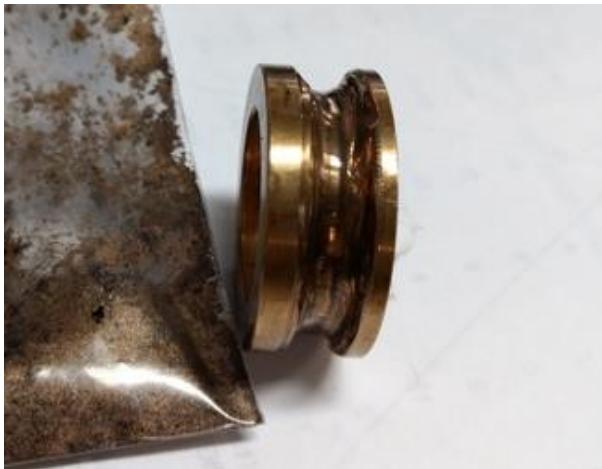
# CONSEQUÊNCIAS DE ROLAMENTO DANIFICADO

**IMPORTÂNCIA DA  
MANUTENÇÃO PREDITIVA  
(ANÁLISE DE VIBRAÇÃO)**
