11ª. SEMANA DE TECNOLOGIA METROVIÁRIA – FÓRUM TÉCNICO

“AVALIAÇÃO DO ESTADO ESTRUTURAL DE VIAS SOBRE LASTRO”

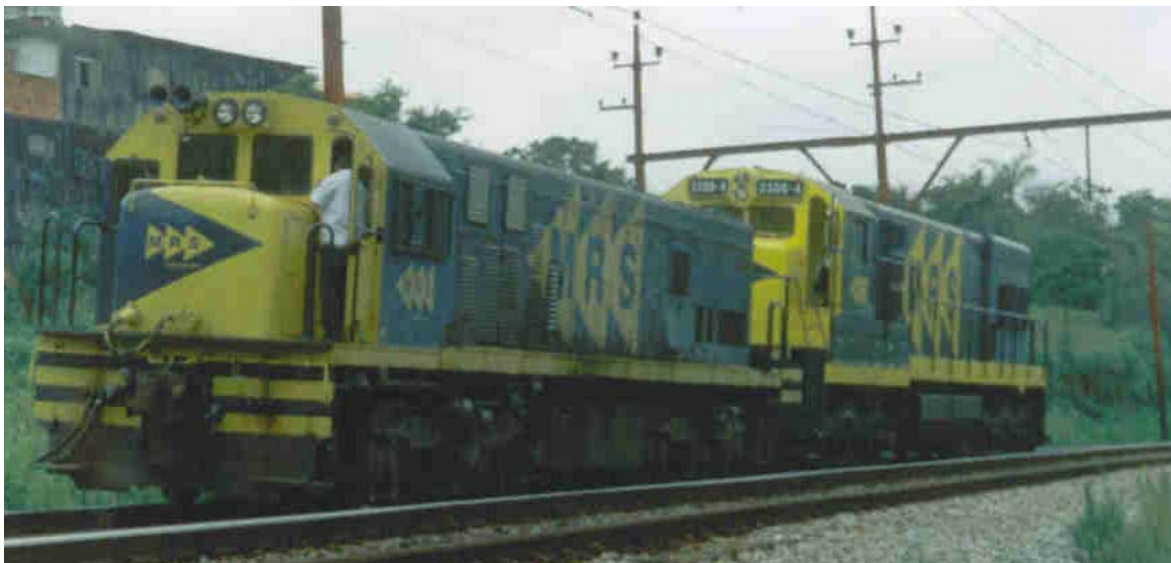
Foto 1- Locomotivas U20C (em primeiro plano) e a U23C utilizada para determinação das deflexões na via.

A locomotiva utilizadas neste levantamento foi a U23 C, cujas principais características estão relacionadas a seguir: Diesel elétrica; Arranjo dos eixos : C-C; Peso total = 180000 kgf; Carga média por eixo = 30000 kgf; Diâmetro das rodas = 40 polegadas; Espaçamento entre eixos do mesmo truque: D 1-2 = 2,20 m; D 2-3 = 2,14 m.

A foto 1 apresentada a seguir, mostra a locomotiva utilizada. O equipamento de medição dos deslocamentos verticais é composto por 3 equipamentos lasers que visam um anteparo metálico colocado sobre o dormente. Durante a aproximação e a passagem do veículo estudado o dormente sofre um deslocamento vertical que é medido de forma contínua (300 medições por segundo) pelo laser correspondente. As deflexões medidas pelo equipamento laser são transmitidas a um notebook dotado de software específico para o registro em arquivo de dados. A foto 2 mostra o equipamento de medição montado próximo à via férrea.

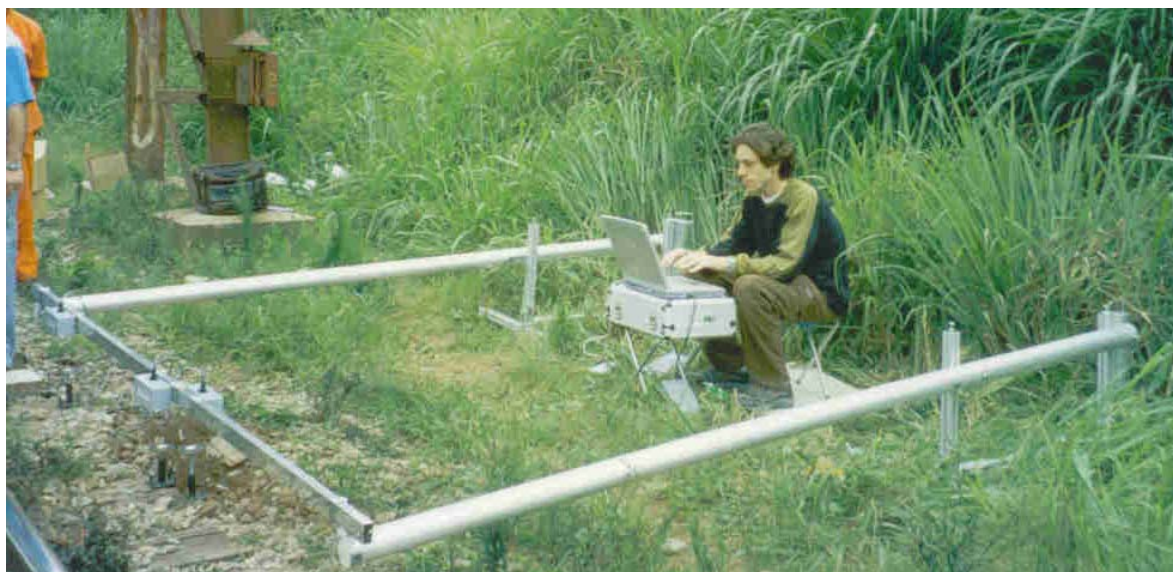
Foto 2. Equipamento de medição das deformações recuperáveis, constituído por 3 equipamentos lasers, instalados sobre viga de suporte (paralela à via), e por notebook (ao centro) para registro dos dados.

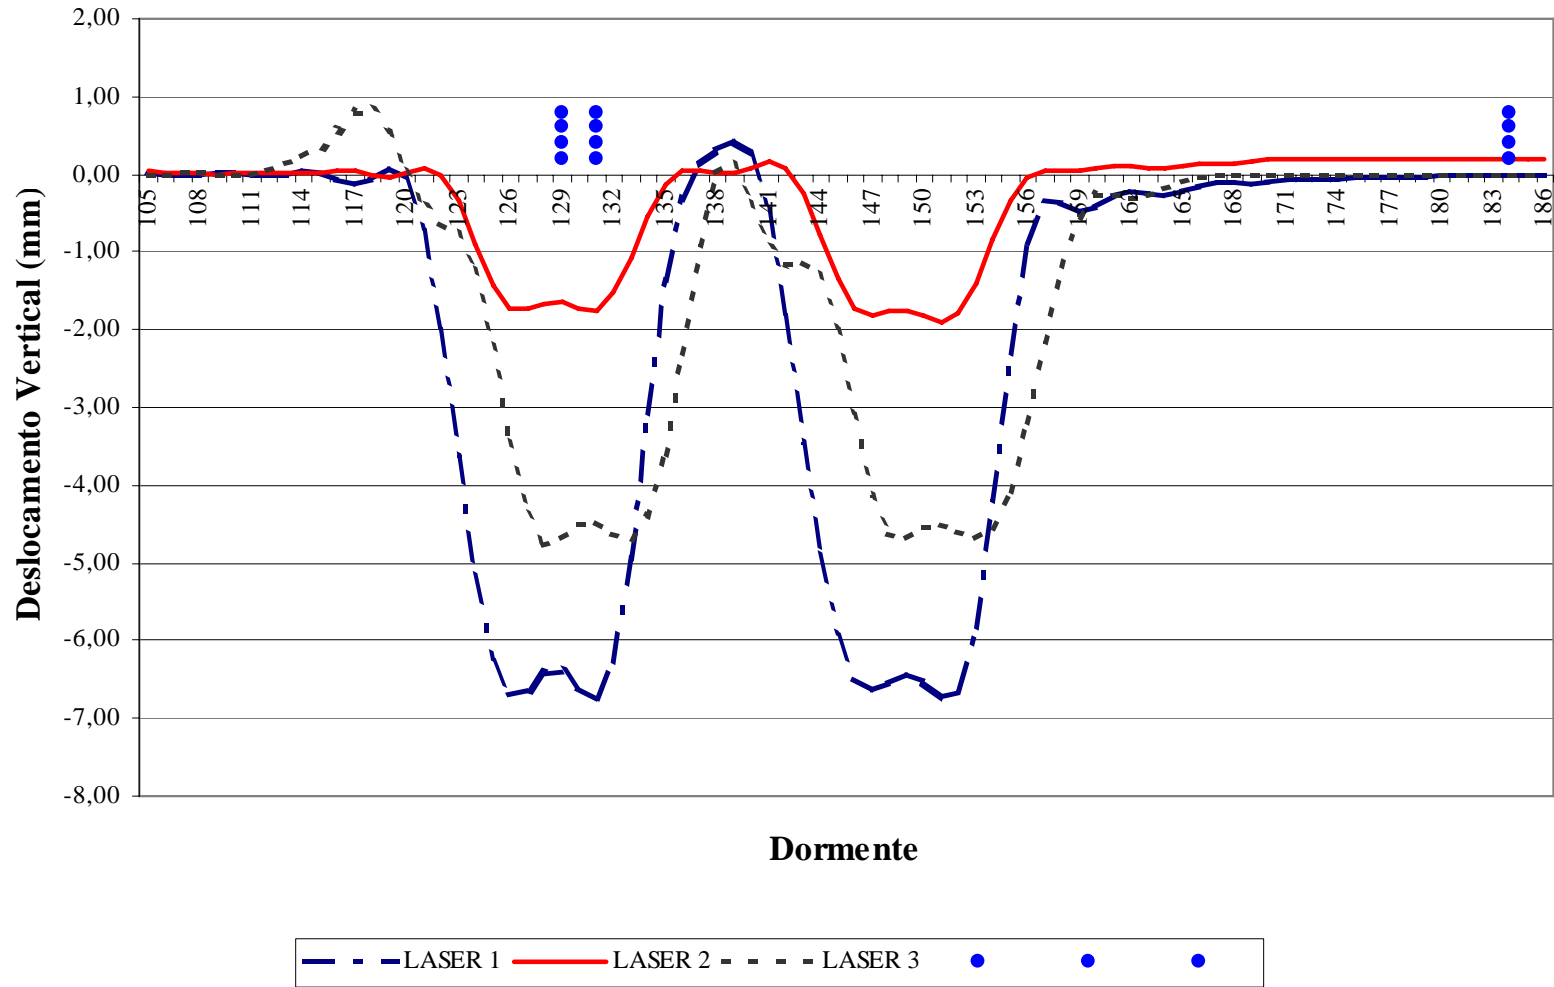
U23-Ida V=16 km/h

Figura 1: Bacia de deformações medida em um dos trechos, para a locomotiva U23C trafegando à velocidade de 16 km/h

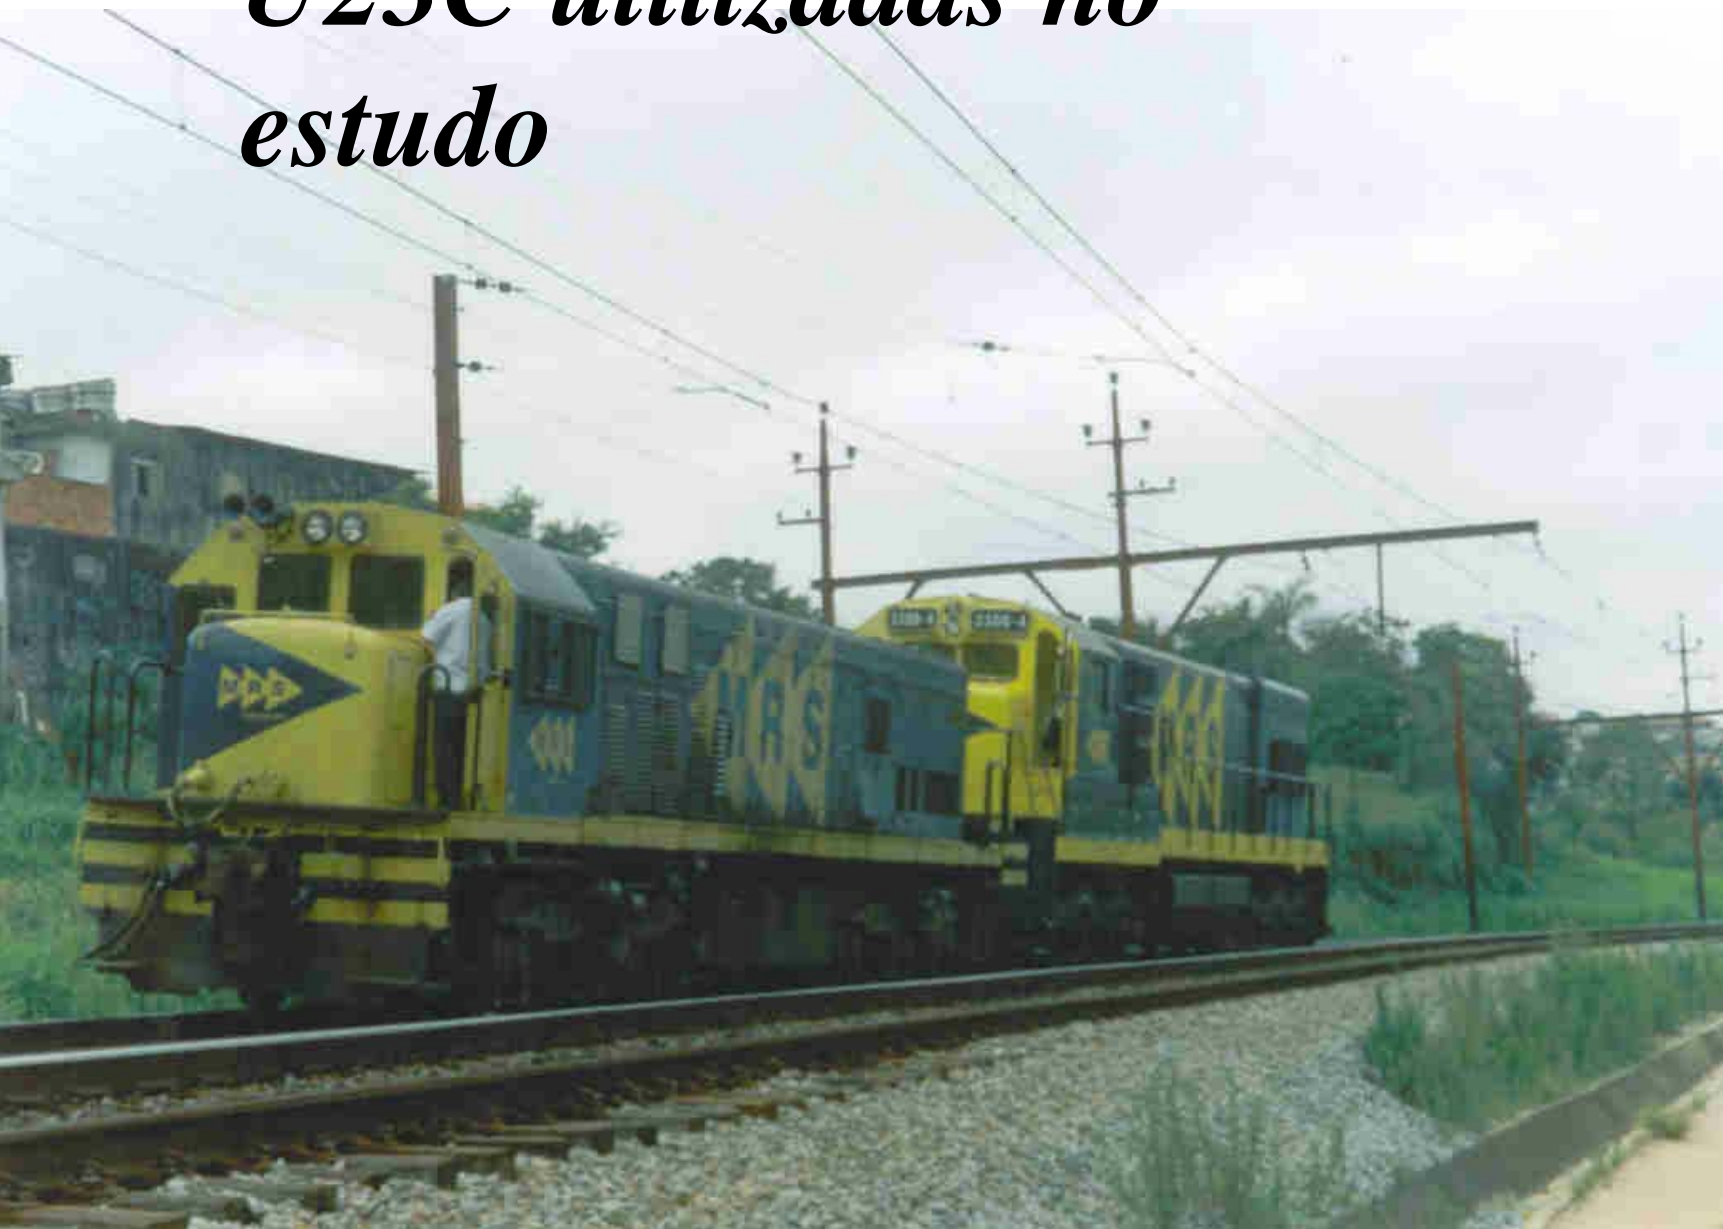
Locomotivas U20C e U23C utilizadas no estudo

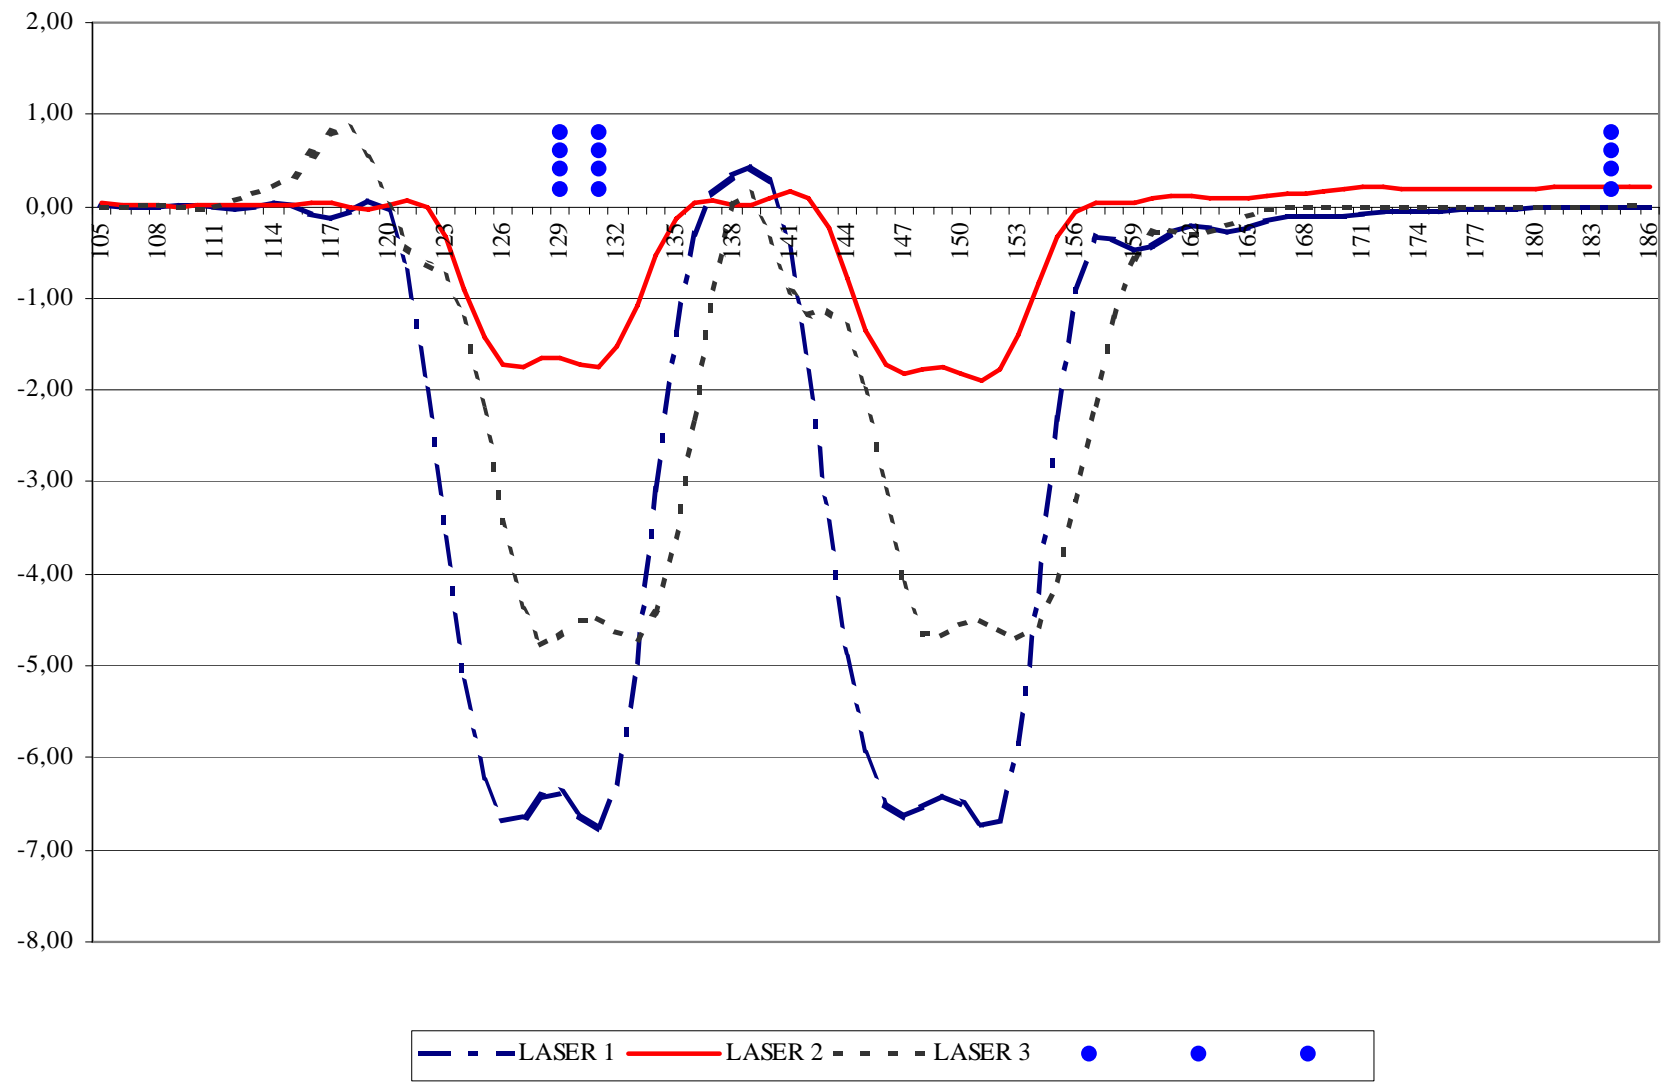
Bacia de Deflexões

Segmento 1-2 – U23C
