# Influência de concentradores de tensões em furos realizados em trilhos para utilização de tala de junção.

18 SEMANA DE TECNOLOGIA METROVIÁRIA

18ª Semana de  
Tecnologia  
Metroferroviária  
2012

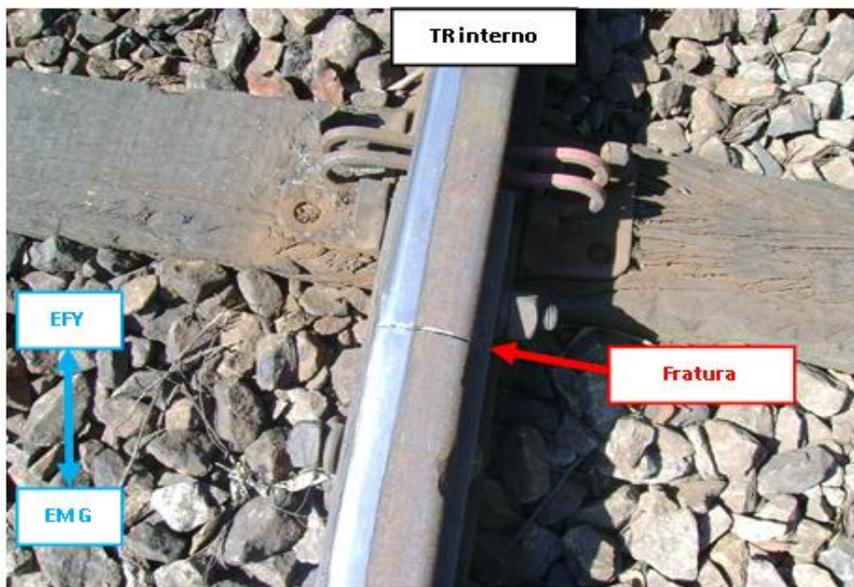
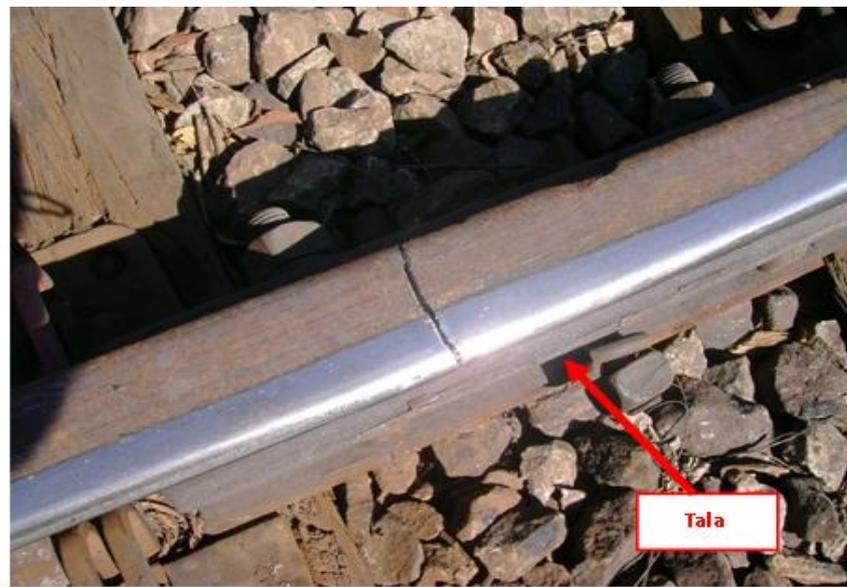
- Trilho já entalado devido à fratura ocorrida anteriormente à da presente análise;
- Visualização da região e orientação da fratura

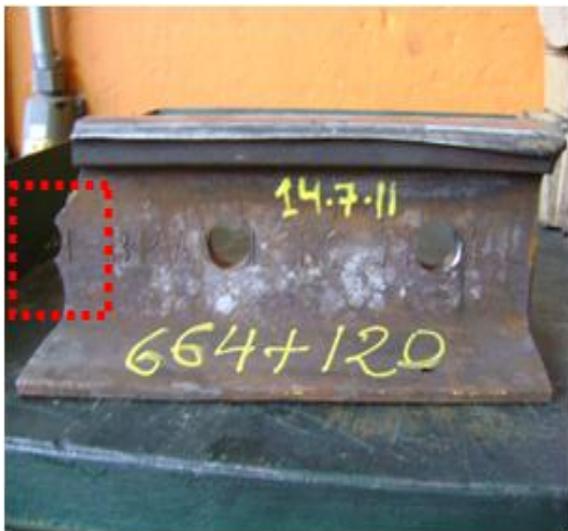
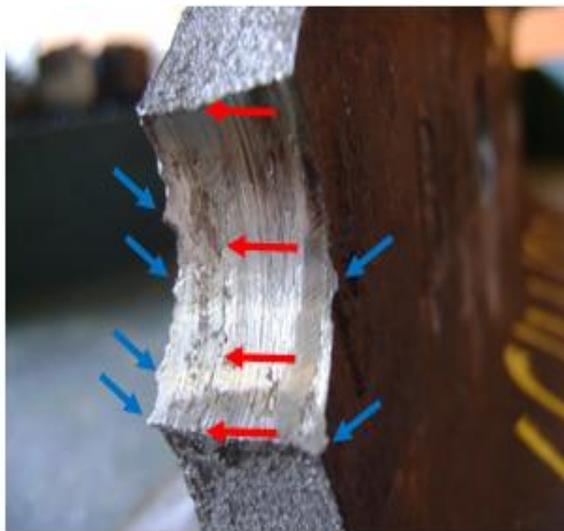
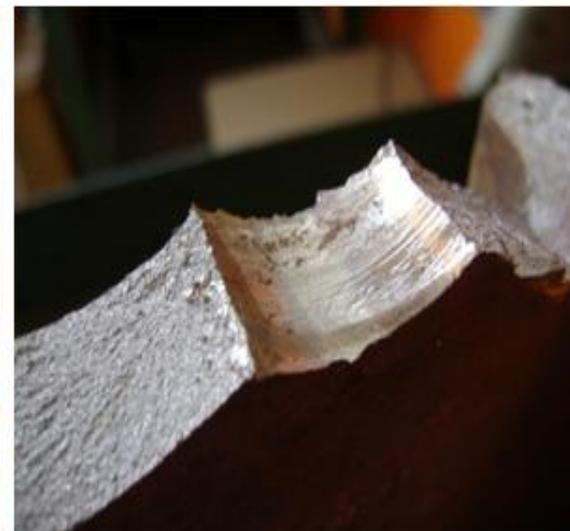
Presença de concentradores de tensões: rebarbas e sulcos;

- Nos furos já existentes, atentar para a presença de rebarbas e/ou entalhes. No caso da existência desses, eliminá-los com o Biselador de Furos.

- Nos furos a serem realizados para colocação no trilho do conjunto Tala de Junção + Parafusos, realizar eliminação dos defeitos ocasionados pelo processo de furação: Operação de Biselamento.

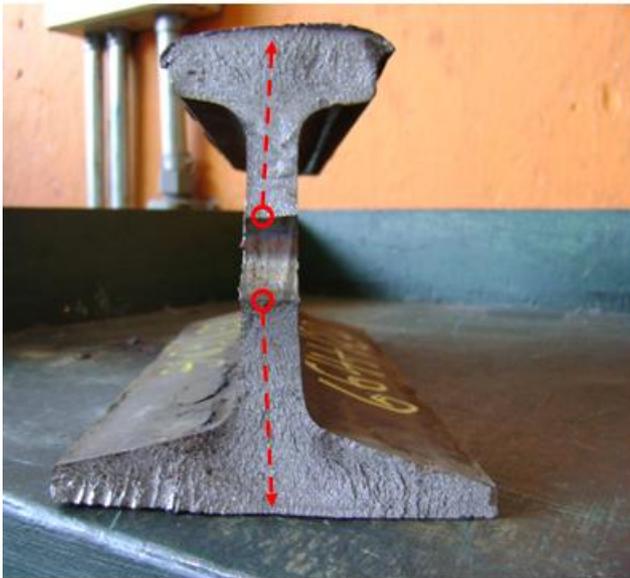
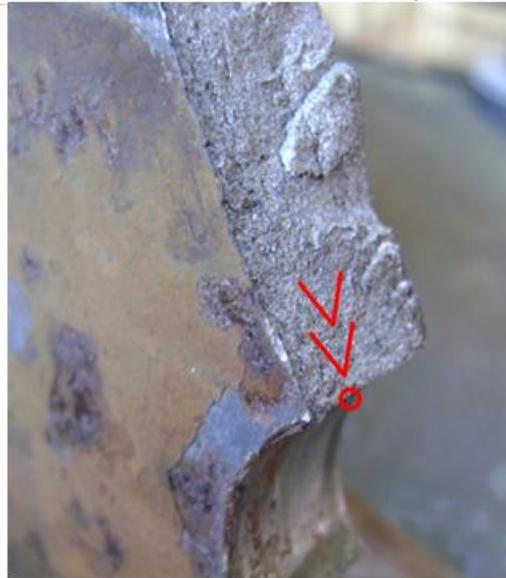
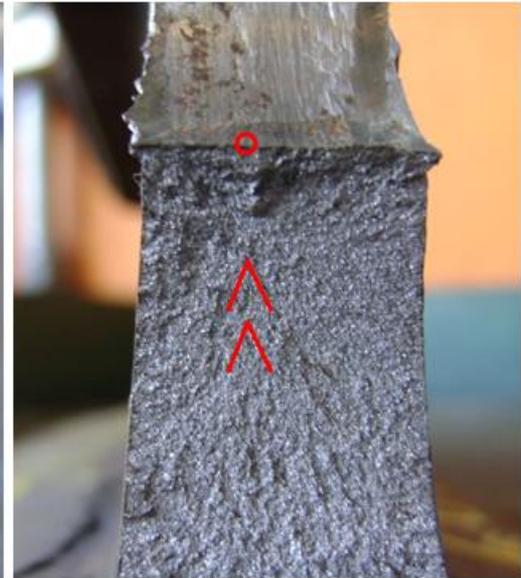
- Visão geral da superfície de fratura: frágil mediante esforço de flexão;
- Zona de início de fratura em um dos sulcos originados pela broca de furação.

A ruptura do trilho ocorreu devido à presença de sulco (entalhe), o qual associado com a variação de temperatura (tensão térmica) propiciou a fratura instantânea daquela seção transversal da barra.

Esse entalhe foi originado pela operação de furação para entalamento, não sendo posteriormente realizado um acabamento superficial para eliminação do defeito (ausência da operação de biselamento).
