**AVALIAÇÃO DE MÉTODO PARA
ESTUDO PRELIMINAR DO IMPACTO
DE VIBRAÇÕES ORIUNDAS DE
LINHAS METRO-FERROVIÁRIAS**

**NELSON L. NUNES
ANTONIO J. CALDAS DE SOUSA
ILONA B. SCHIFFER
MANOEL DA SILVA F. FILHO**

9ª SEMANA DE TECNOLOGIA METROVIÁRIA – Forum Técnico

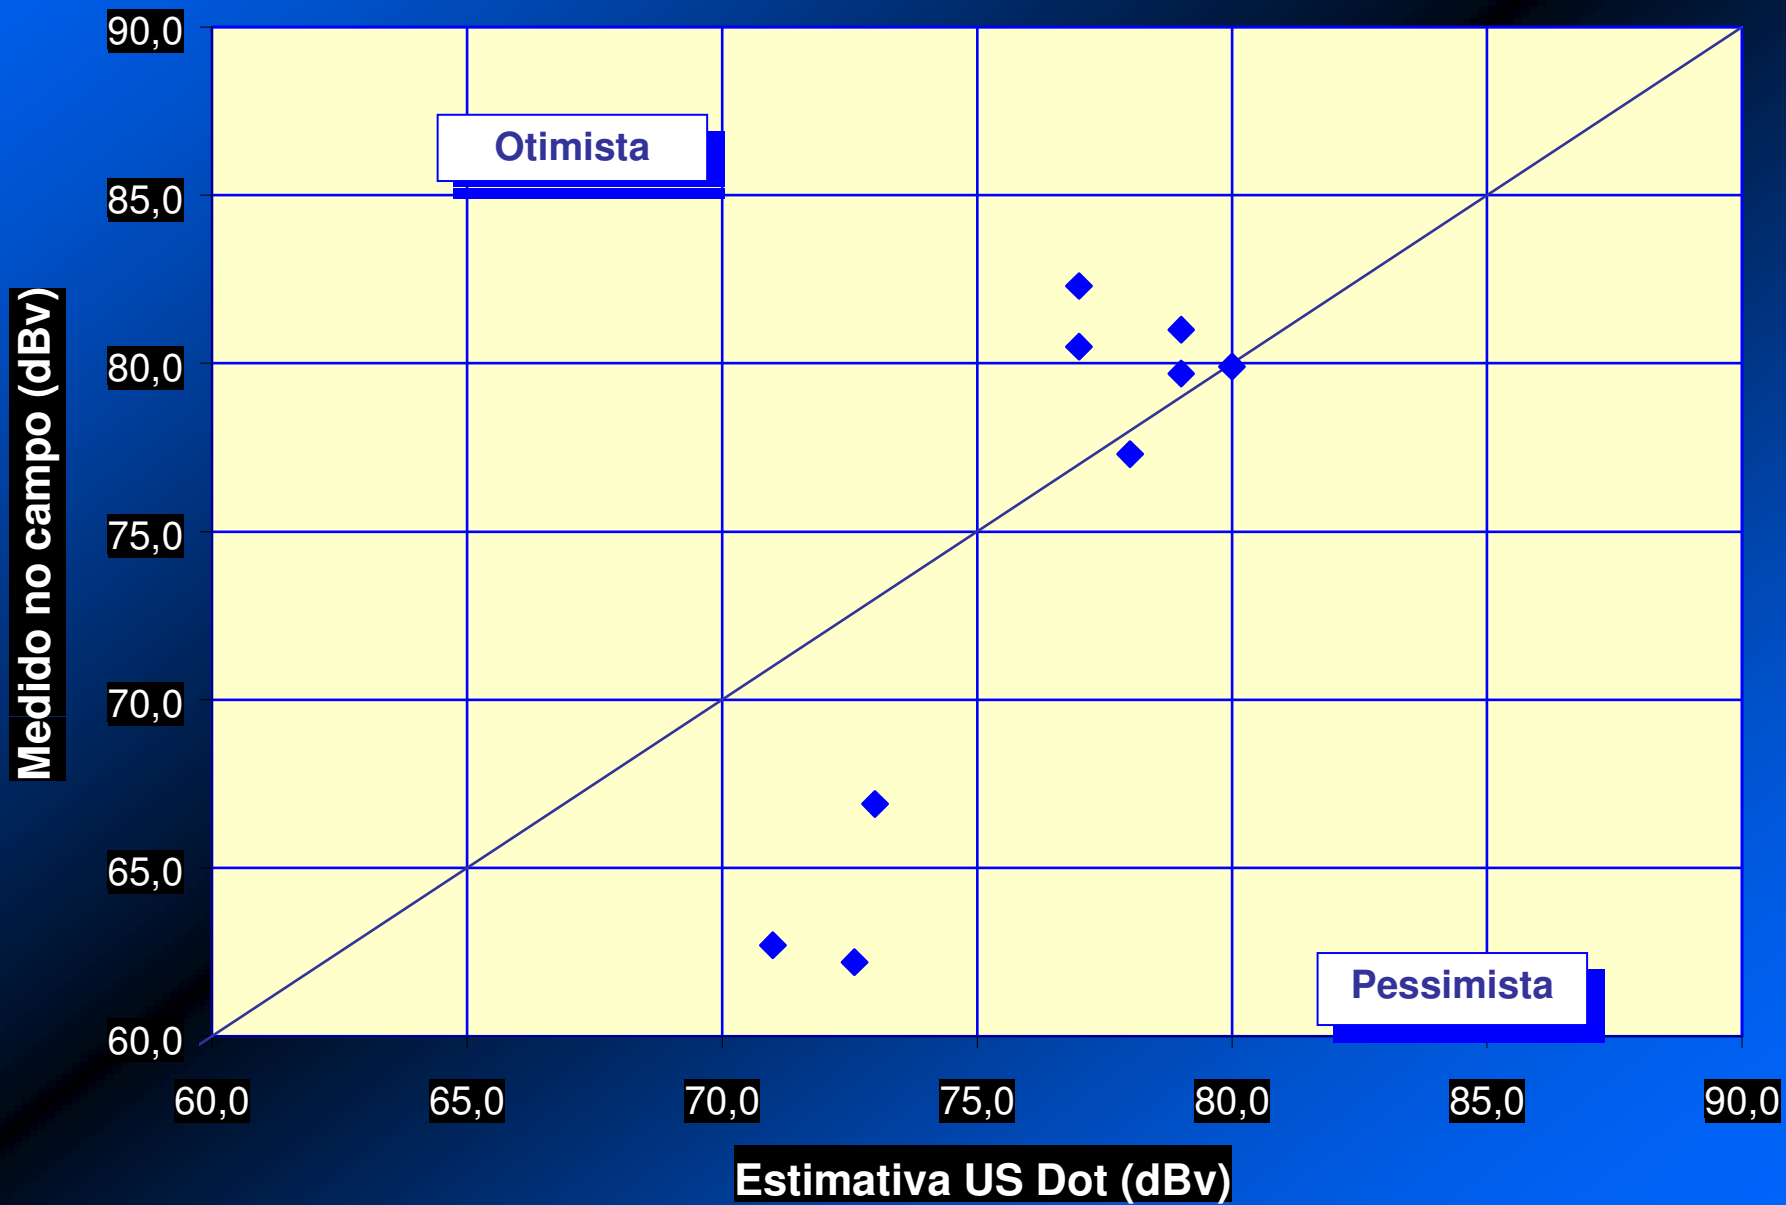
ANÁLISE: COMPARAÇÃO DE NÍVEIS DE VIBRAÇÃO ESTIMADOS COM MEDIÇÕES FEITAS PELA CMSP EM LOCAIS LINDEIROS À EXTENSÃO NORTE (L1 - AZUL)

LOCAL	Distância radial do eixo da via (m)	Velocidade (km/h)	VIBRAÇÃO ESTIMATIVA US-DOT (dBv)	VIBRAÇÃO MEDIDA IPT (dBv)
Estacionamento Poço Zuquim (WZI)	6	62	78,0	77,3
		75	80,0	79,9
Sala Canteiro ACB	38	62	71,0	59,9
		75	72,6	62,2
Construção em JPA - ponto 5 - laje	9	62	77,0	80,5
		75	79,0	79,7
Construção em JPA - ponto 6 - assoalho	9	62	77,0	82,3
		75	79,0	81,0
Construção em JPA - ponto 7 - piso	9	62	71,0	62,7
		75	73,0	66,9

- **ANÁLISE: ADERÊNCIA EM NÍVEIS MAIORES**
- **ANÁLISE: PESSIMISTA PARA NÍVEIS MENORES**
- **MÉTODO PODE SER UTILIZADO PARA ESTUDOS PRELIMINARES DESDE QUE SE FAÇAM CORREÇÕES PARA MINIMIZAR DISTORÇÕES**
- **AJUSTAR A CURVA DE INTERPOLAÇÃO EM FUNÇÃO DE DADOS CARACTERÍSTICOS DE CADA REGIÃO**
- **IMPORTÂNCIA DO BANCO DE DADOS COM HISTÓRICO DE MEDIÇÕES EM REGIÕES LINDEIRAS ÀS VIAS**
