## **4º PRÊMIO TECNOLOGIA E DESENVOLVIMENTO METROFERROVIÁRIOS**

### **REPOTENCIALIZAÇÃO DE TM -TRACKMOBILE**

#### **INTRODUÇÃO**

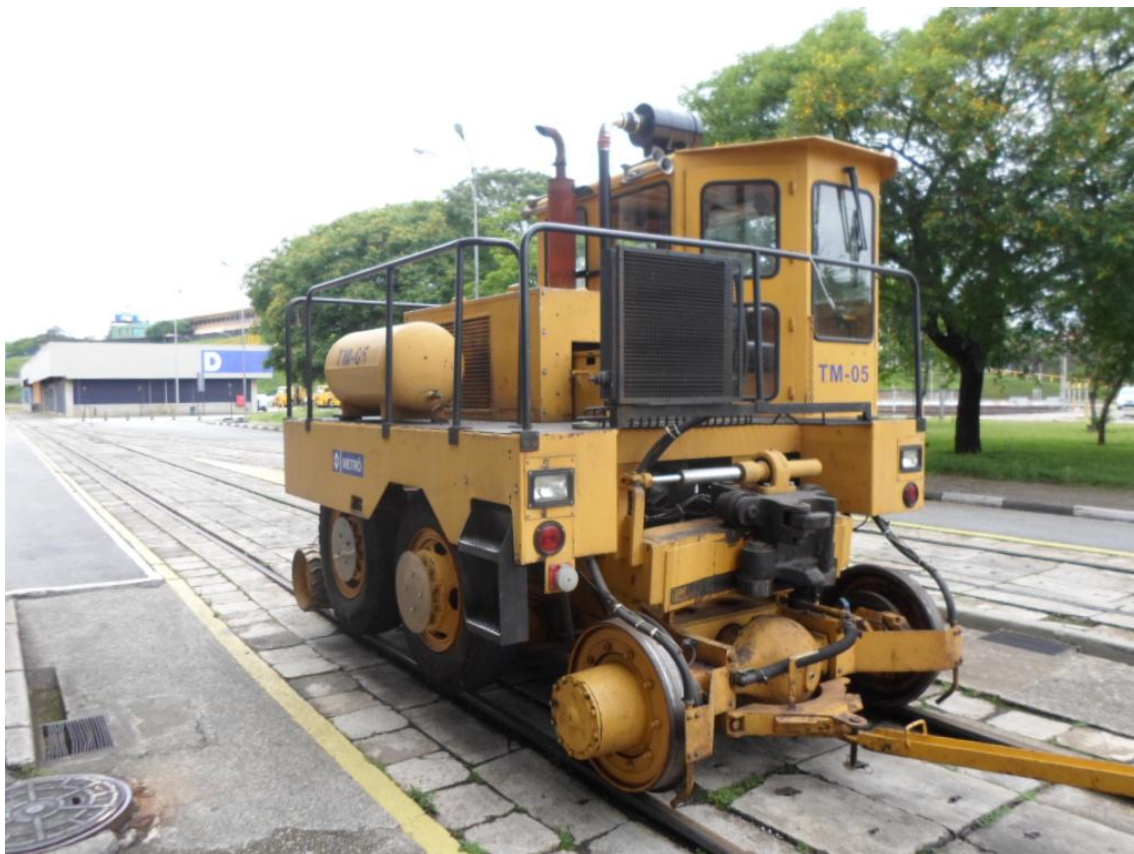
O Trackmobile modelo 9TM, fabricado em 1976 pela Whiting Corporation é um equipamento “terra-trilho” desenvolvido para operações de manobras de vagões (Gôndolas) ou carros de passageiros (metrocarros), em desvios ferroviários, pátios de manobras e oficinas.

Figura 1 - Trackmobile modelo 9TM

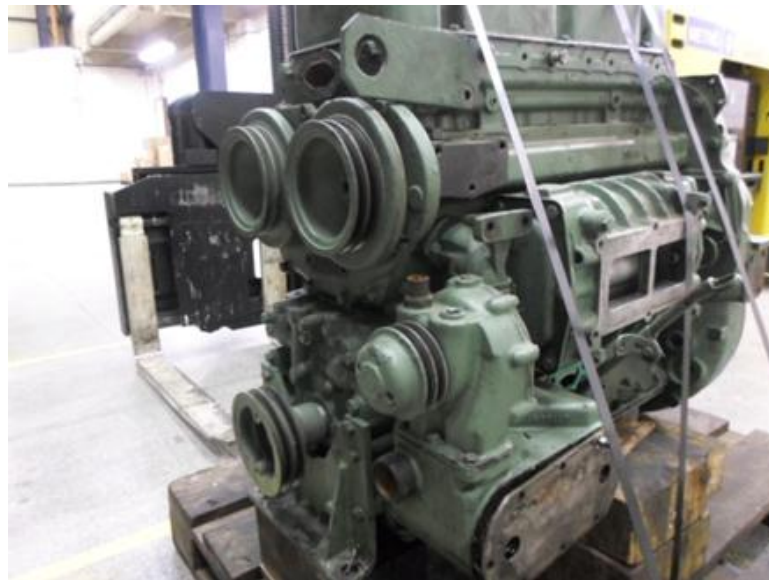
O Trackmobile é equipado em sua composição original com um motor diesel de 4 cilindros modelo 4-53, 2 tempos, 128 HP a 2500 rpm e 366 Nm a 1800 rpm a diesel e uma caixa de transmissão de comando mecânico.

Figura 2 – Motor a diesel original

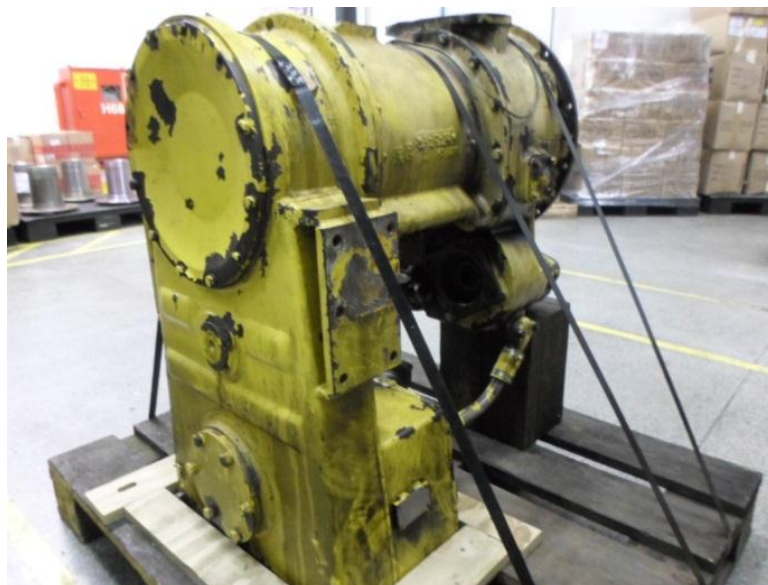
Figura 3 – Caixa de transmissão de comando mecânico original

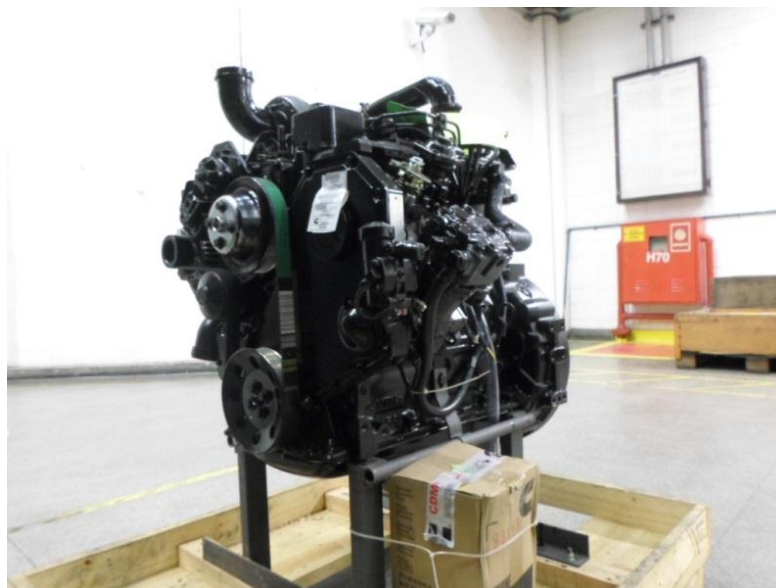
Diante das adversidades apresentadas, após estudo técnico e de mercado, optou-se por instalar um motor de 4 cilindros, com potência de 114 HP a 2600 rpm e torque de 380Nm a 1600 rpm e um sistema de injeção mecânica e transmissão de comando mecânico e acoplamento modelo Flexplate.

Figura 4 – Novo motor a diesel nacional

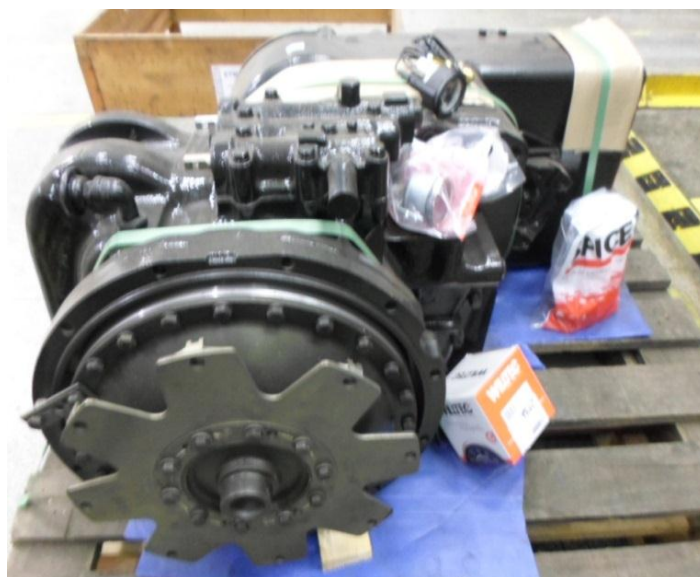
Figura 5 – Nova transmissão de comando mecânico nacional

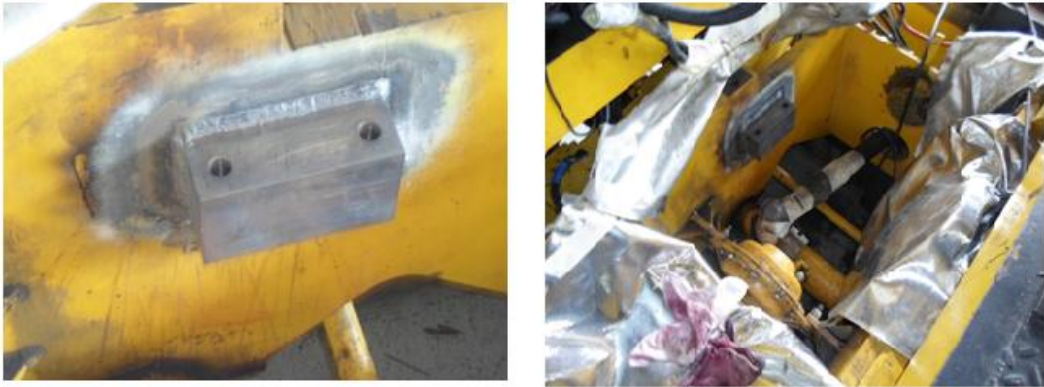
Figura 6 – Alteração no suporte de fixação da transmissão

- ✓ Suporte de fixação da transmissão: alterado o suporte na estrutura do equipamento para apoio da travessa de fixação da transmissão;

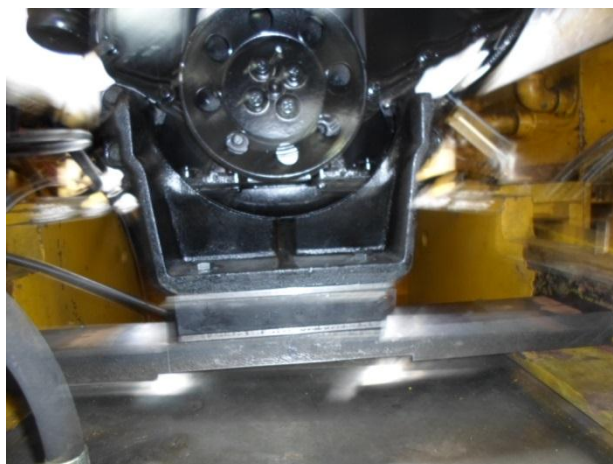
Figura 7 – Alteração no suporte de fixação do motor a diesel

- ✓ Suporte de fixação dianteira do motor Diesel: alterado o suporte na estrutura do equipamento para apoio dianteiro do motor diesel(Fig: 7);

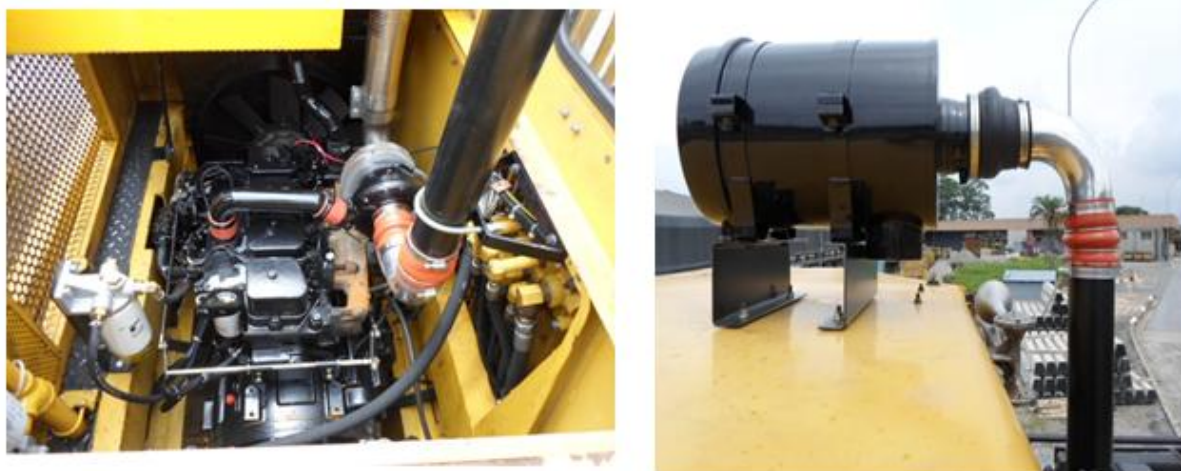
Figura 8 – Modificação do sistema de tubagem e filtro

- ✓ Modificado sistema de tubagem e filtro para admissão do ar para o motor diesel;

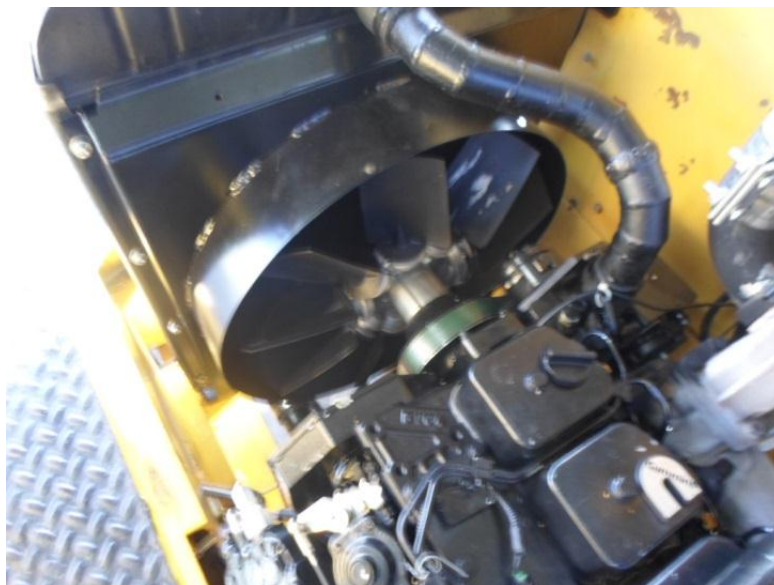
Figura 10 – Modificação do sistema de arrefecimento do motor

- ✓ Modificado sistema de arrefecimento do motor: retrabalhado radiador de água original- altura da base e defletor;

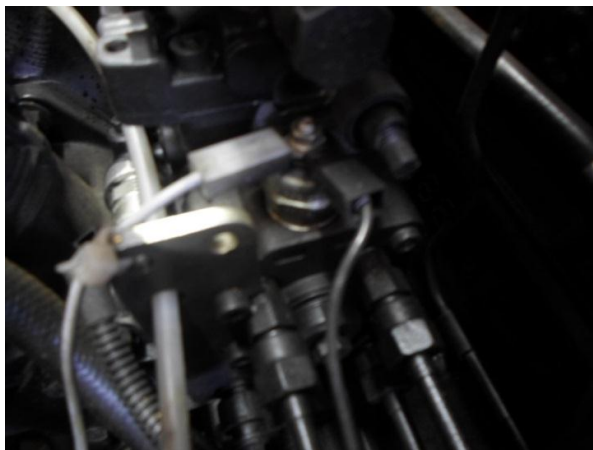
Figura 12 – Modificação sistema de corte do motor diesel

- ✓ Modificado sistema de corte do motor diesel: corte da alimentação elétrica do solenoide da bomba injetora através da chave de ignição;

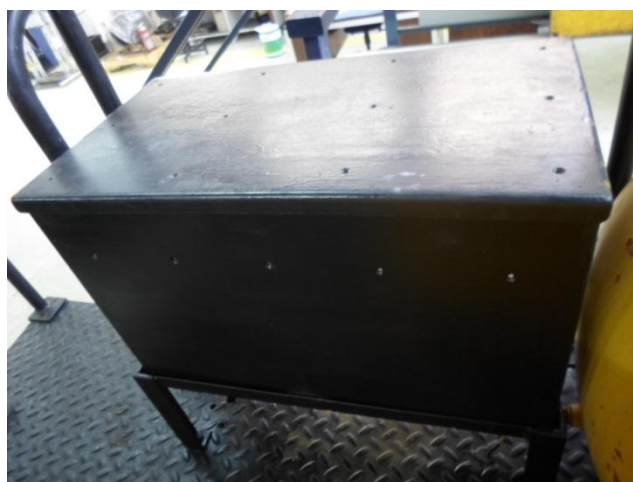
Figura 15 – Modificação do alojamento da bateria

- ✓ Modificado alojamento da bateria: anteriormente sua localização era no assoalho próximo a porta de entrada dianteira da cabine. Confeccionado novo suporte ao lado do reservatório pneumático do freio de composição;

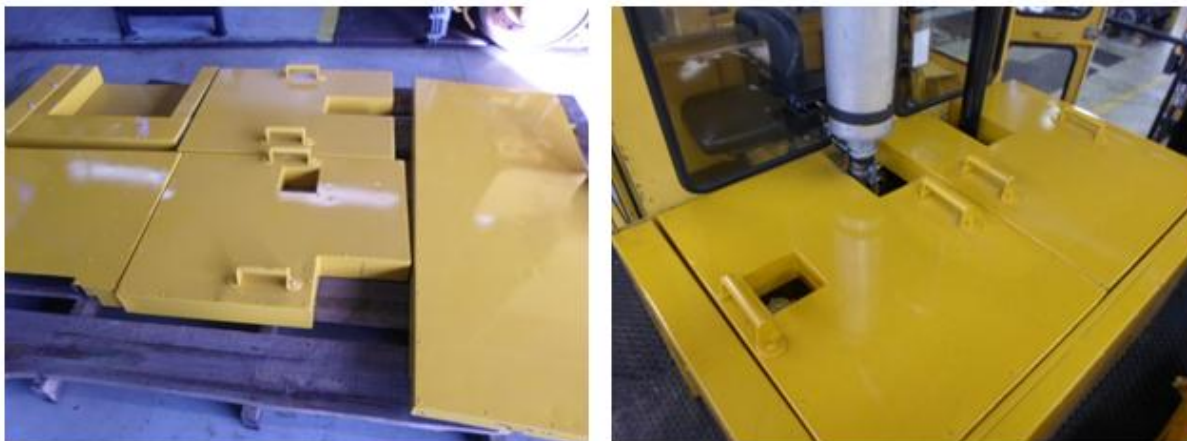
Figura 16 – Tampas do cofre do motor

a) Tampas do cofre do motor;

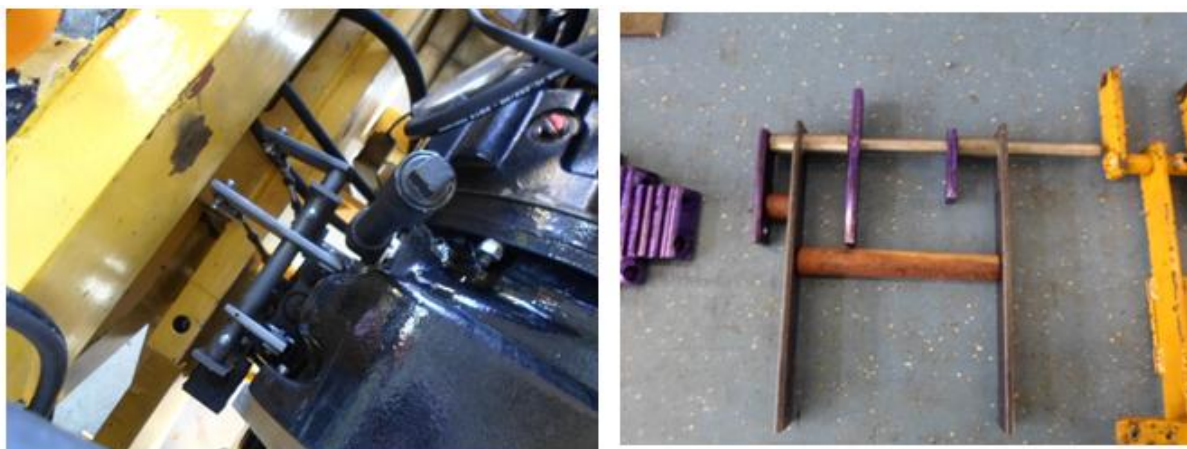
Figura 17 – Seletor de marchas

b) Seletor de marchas;

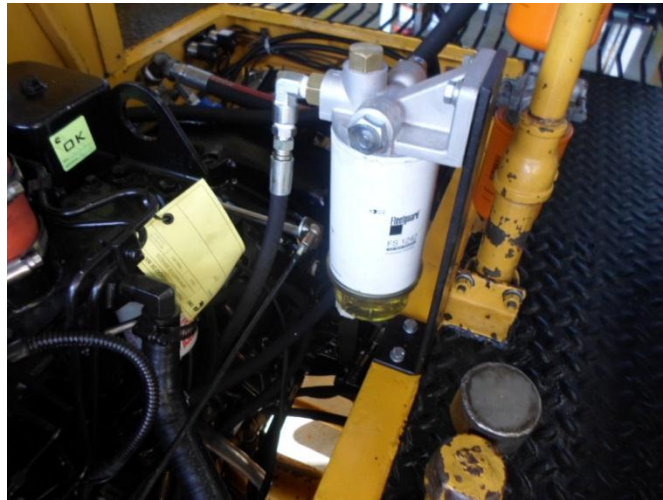
Figura 20 – Pré-filtro separador de água

e) Instalação do pré-filtro separador de água.
