GESTÃO DE INTERFERÊNCIAS NAS OBRAS CIVIS DAS ESTAÇÕES DA LINHA 15 – PRATA TRECHO SÃO LUCAS – SÃO MATEUS

RODOLFO SZMIDKE

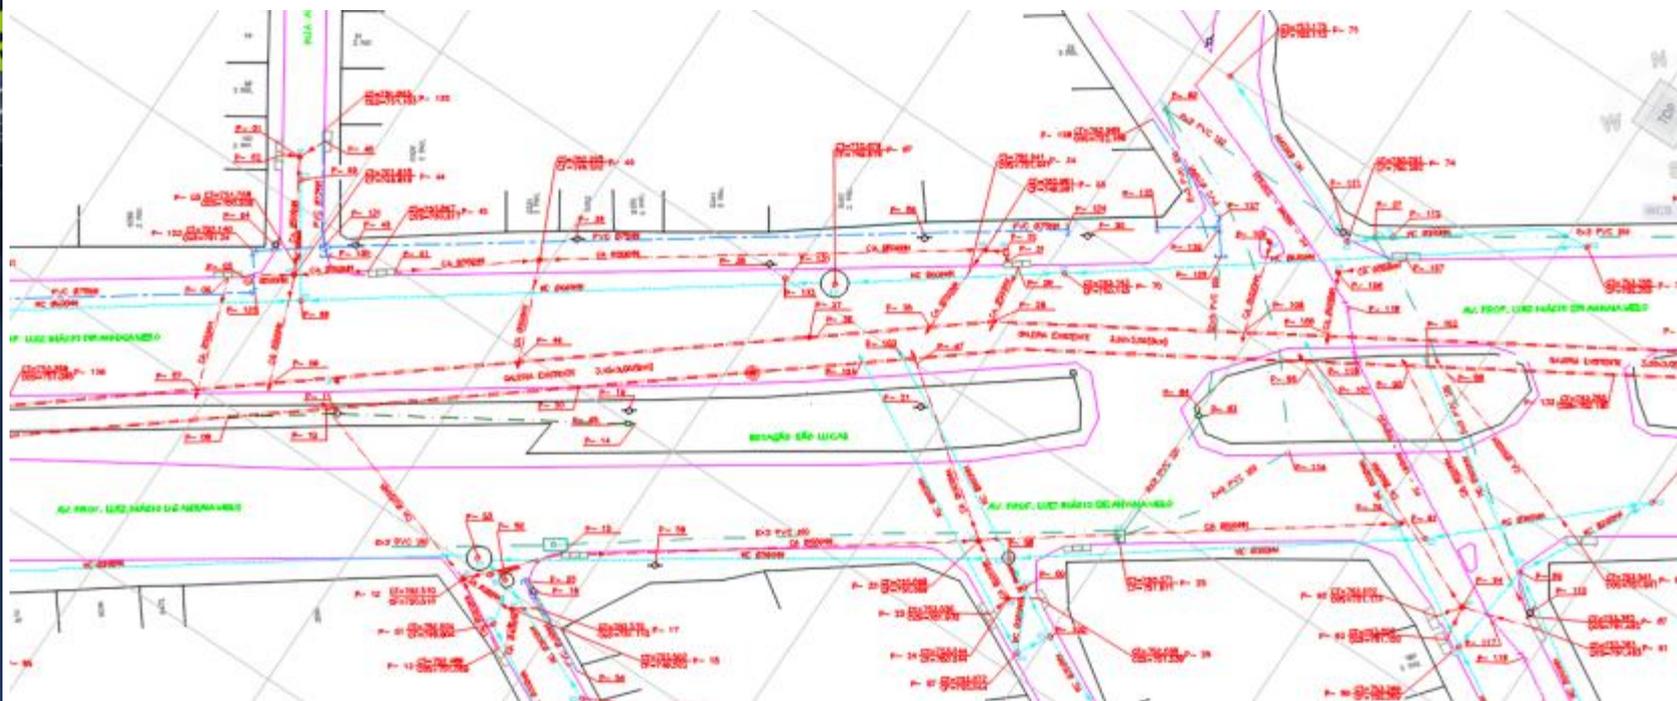
PROJETO DE CADASTRO INTERFERÊNCIAS (6D1)

- Previsão das interferências na área de implantação do empreendimento.

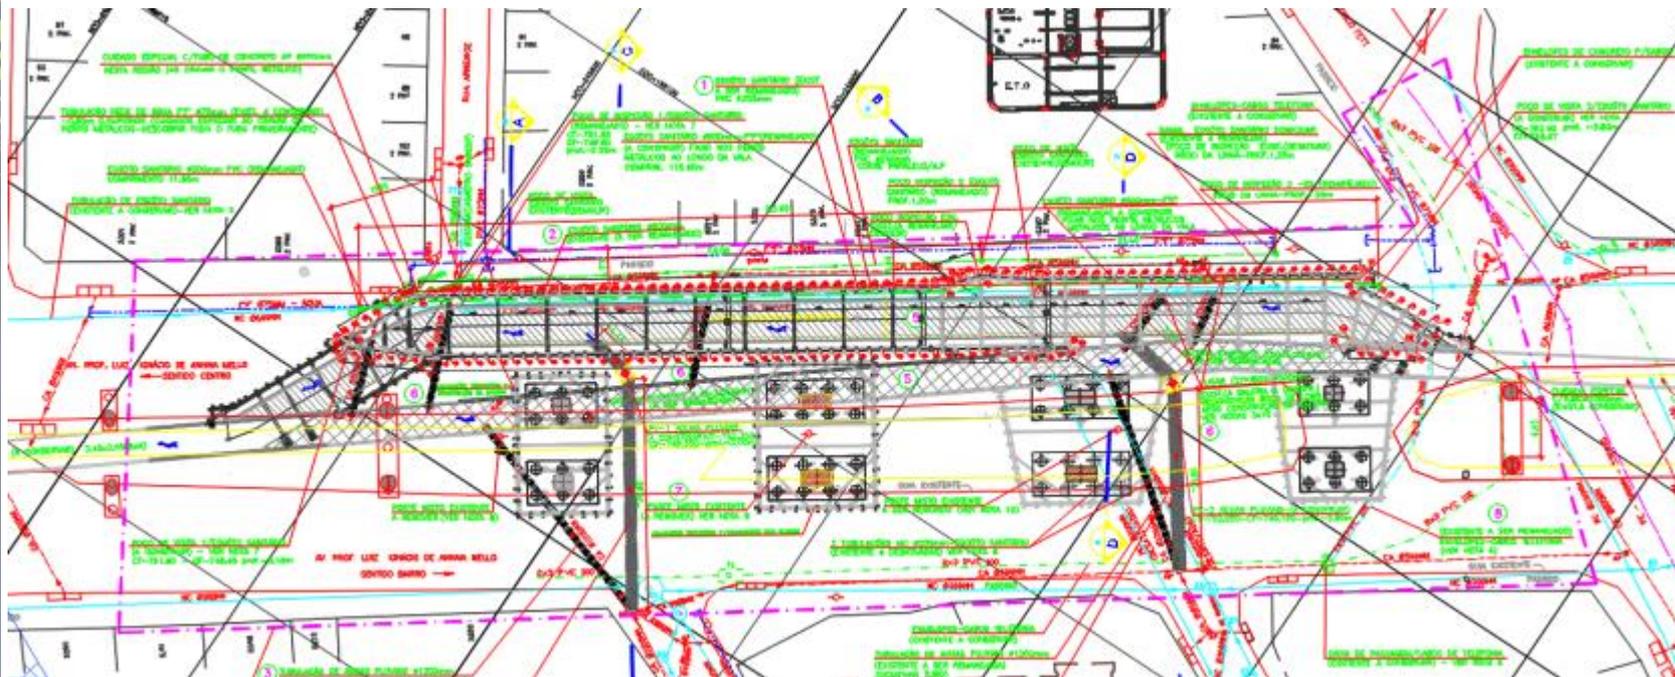
PROJETO DE REMANEJAMENTO DE INTERFERÊNCIAS (6D2)

- Indica os remanejamentos previstos conforme cadastro.

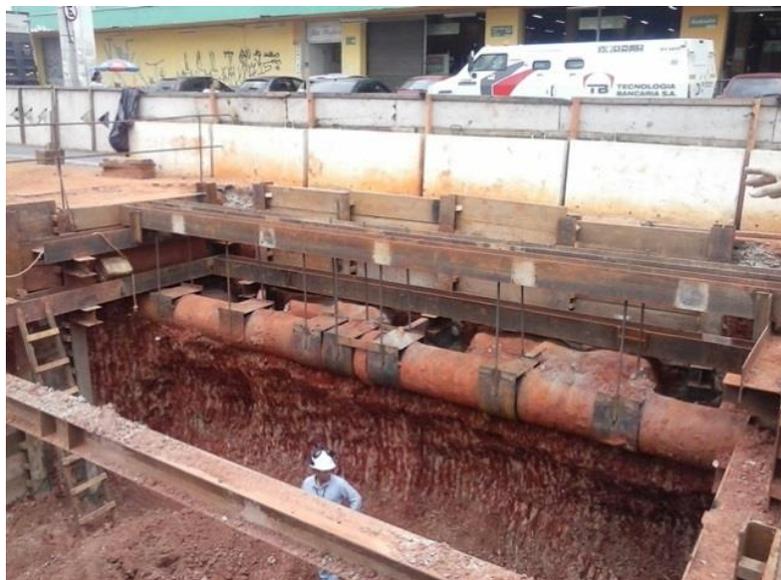
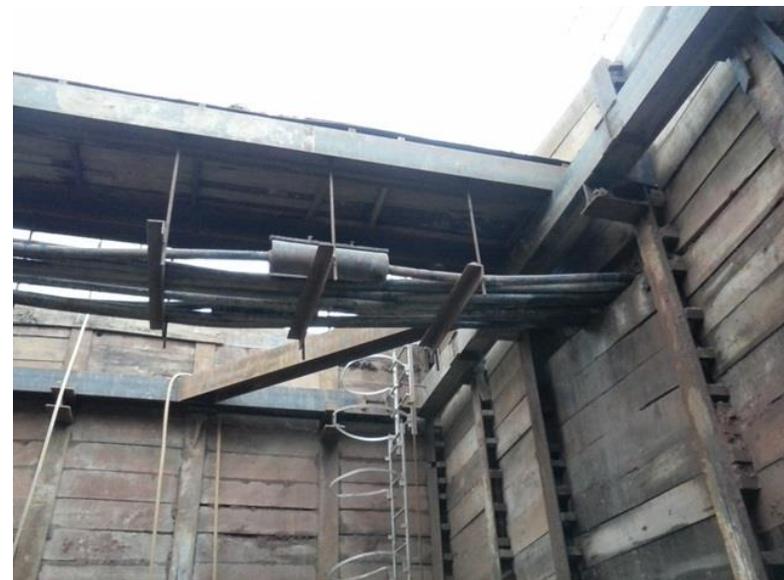
MONITORAMENTO E CONVIVÊNCIA COM INTERFERÊNCIAS

- Adutora de \varnothing 2,50 m da Sabesp de 70 anos próxima ao acesso Norte;
- Necessidade de instrumentação na execução das fundações.

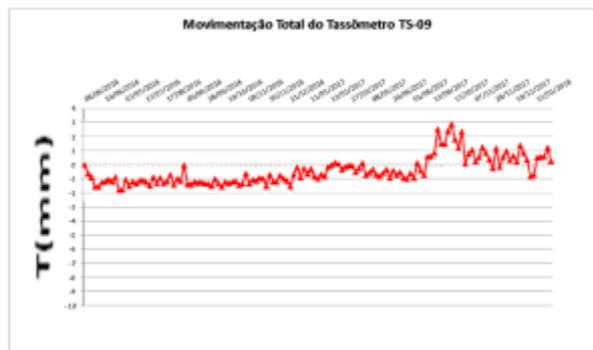
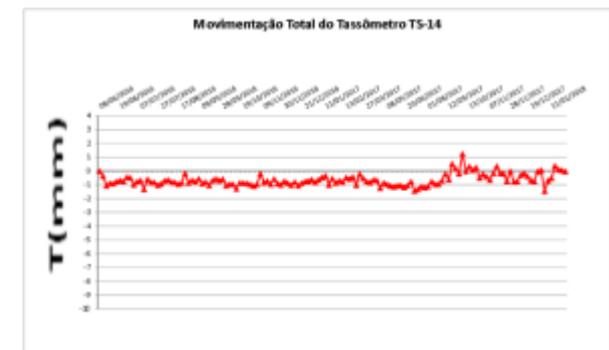
- Utilização de tassômetros e marcos refletivos;
- Serviços executados sem movimentações significativas.

1 DETALHE DE INSTALAÇÃO DE MARCO REFLETOR
sem escala

2 DETALHE DE INSTALAÇÃO DO TASSÔMETRO
sem escala

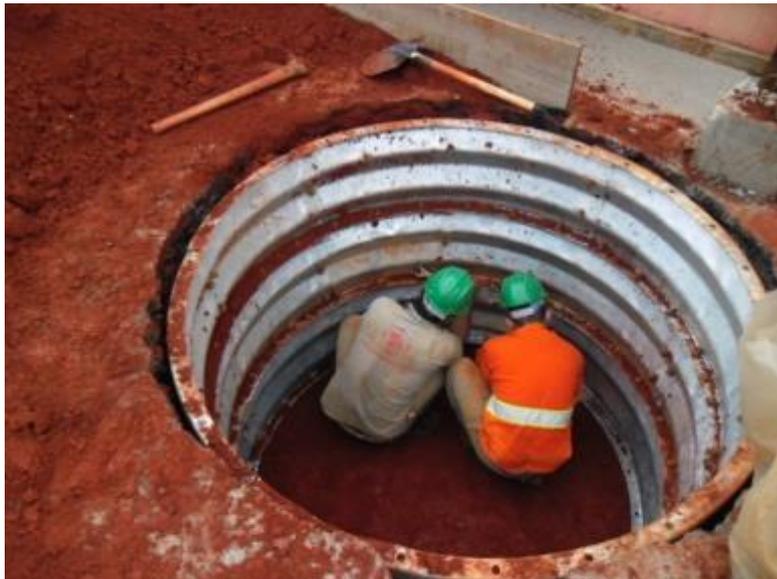
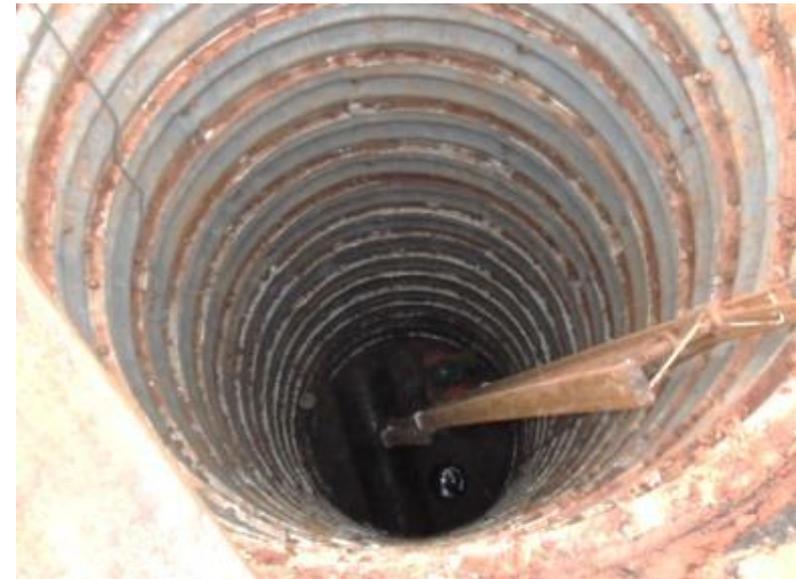
CONVIVÊNCIA ESTAÇÃO SAPOPEMBA

- Rede da Comgás;
- Profundidade aproximada de 8,80 m;
- Utilização de poços de Tunnel Liner para verificar posicionamento da rede;
- Locação das estacas a 1m de distância da rede.

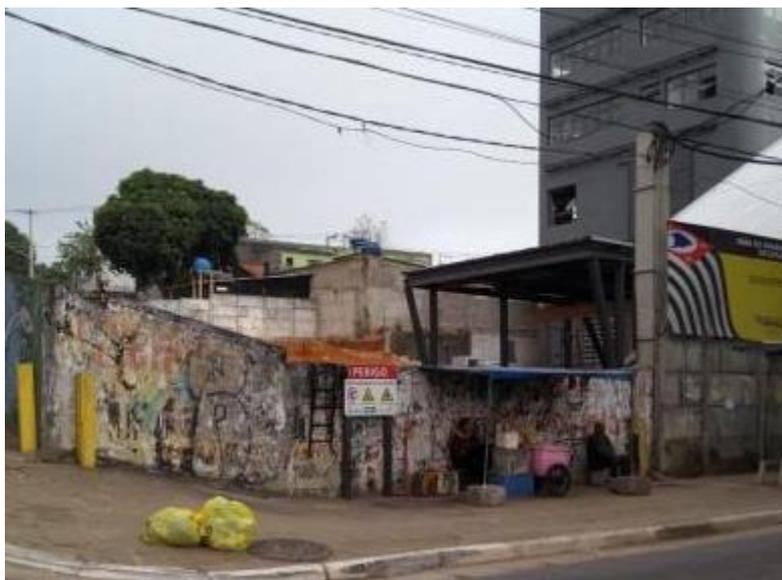
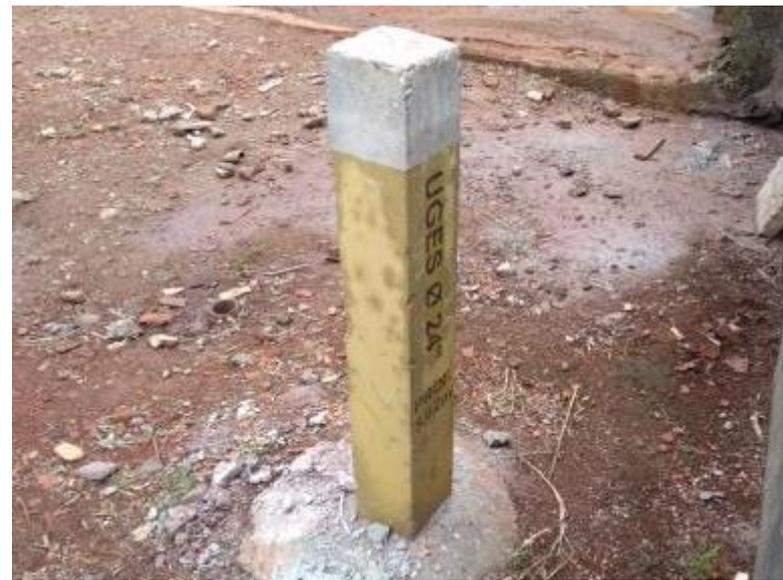
CONVIVÊNCIA ESTAÇÃO SAPOPEMBA

- Rede da Transpetro;
- Dutos de 22" a 24", com profundidade entre 3,40 m e 5,02 m;
- Adaptação das fundações de acordo com os marcos;
- Verificação da rede com georadar.

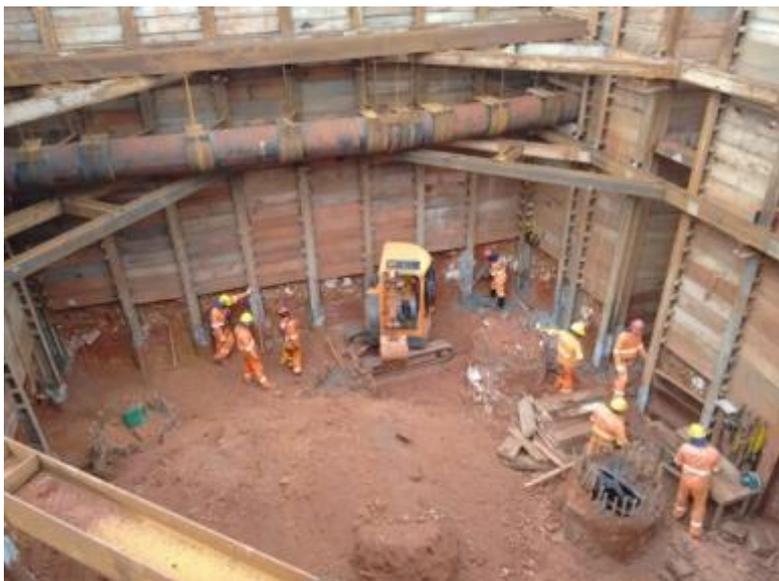
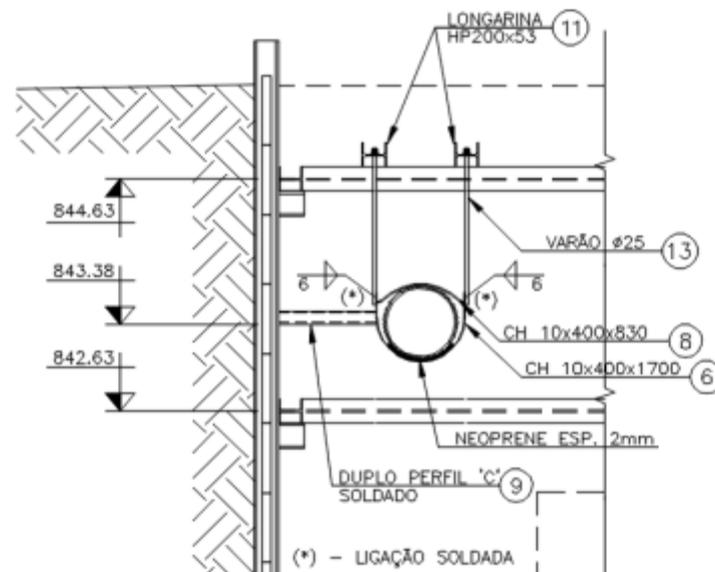
CONVIVÊNCIA ESTAÇÃO SAPOPEMBA

- Adutora da Sabesp;
- Diâmetro de 60 cm em FºFº;
- Profundidade de 1,30 m;
- Escoramento da rede com berços de chapa metálica.

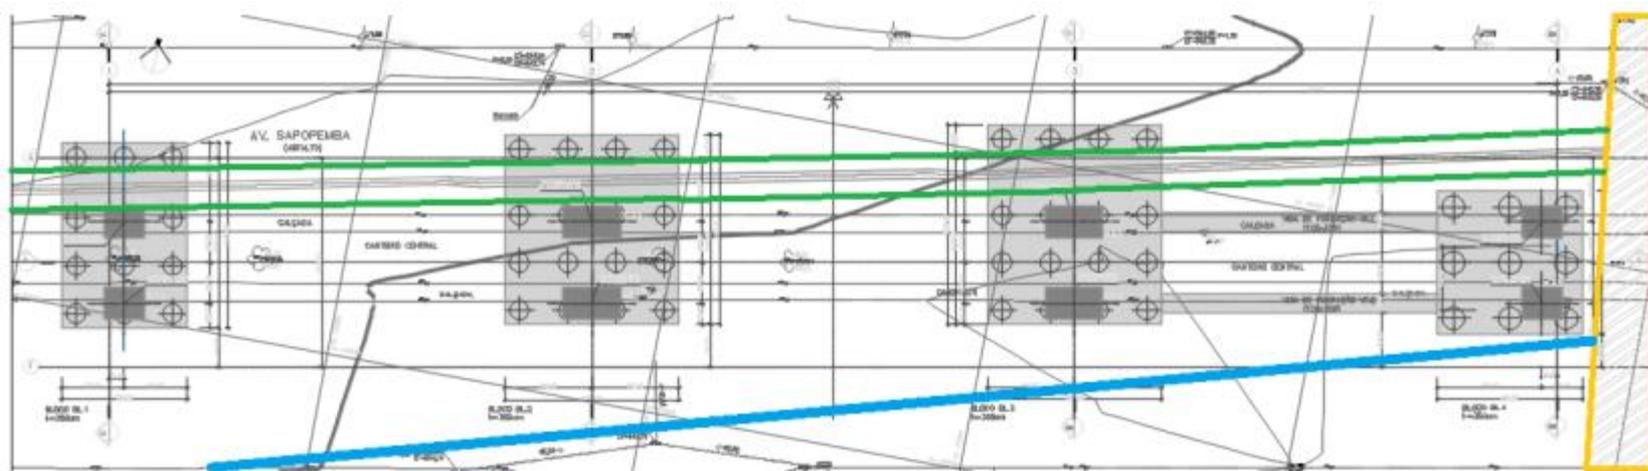
CONVIVÊNCIA ESTAÇÃO SAPOPEMBA

- Adaptação das estruturas de fundação da estação.

□ Faixa de domínio da Transpetro

□ Faixa de domínio da Comgás

□ Adutora da Sabesp

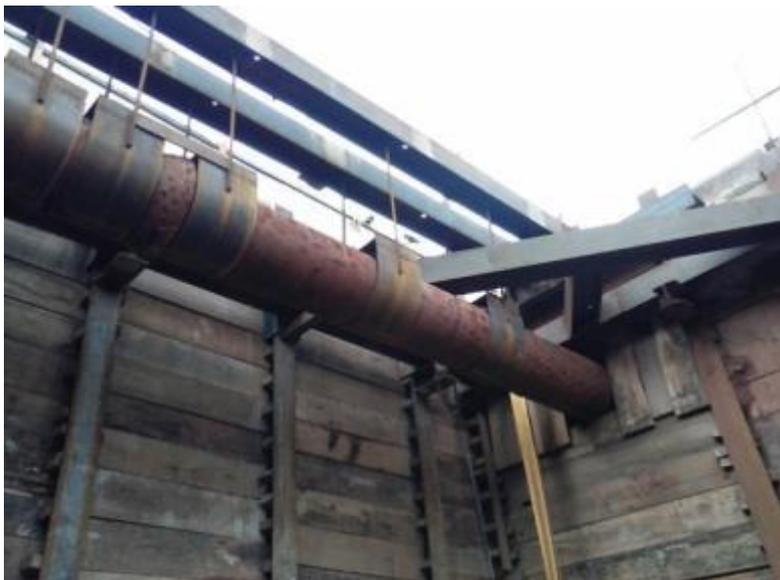
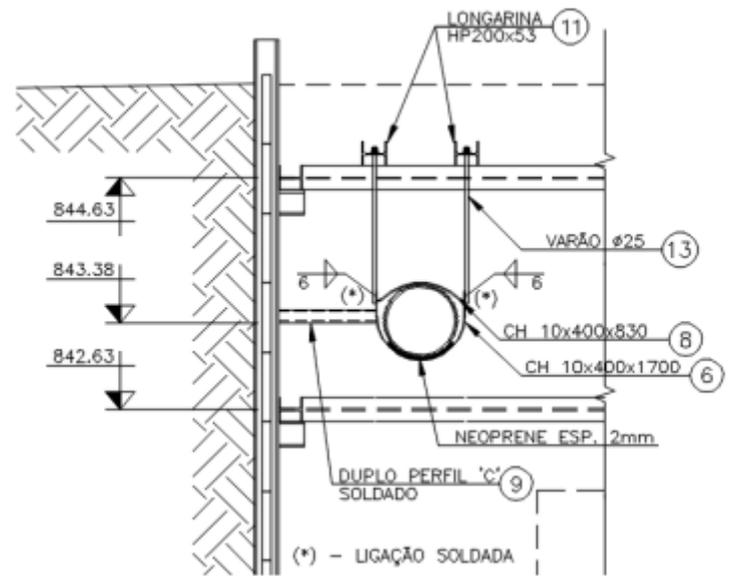
CONVIVÊNCIA ESTAÇÃO SÃO MATEUS

- Adutora da Sabesp;
- Diâmetro de 50 cm em FºFº;
- Profundidade de 1,30 m;
- Escoramento da rede com berços de chapa metálica.

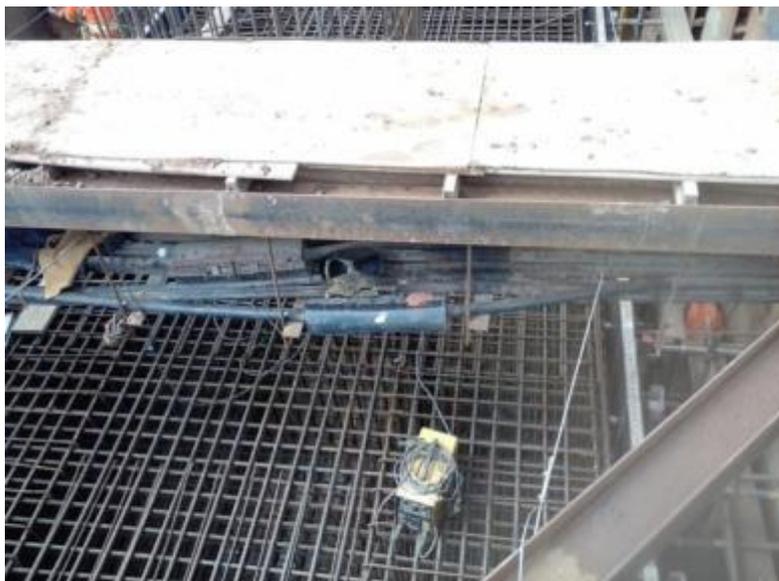
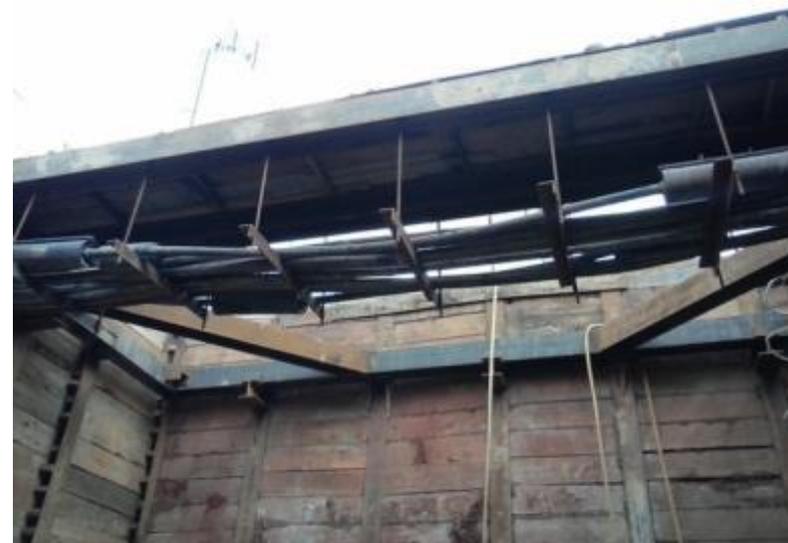
CONVIVÊNCIA ESTAÇÃO SÃO MATEUS

- Concessionária VIVO;
- Rede de cabos de telefonia e dados;
- Profundidade de 2,50 m;
- Escoramento da rede por meio de bandejamento provisório.

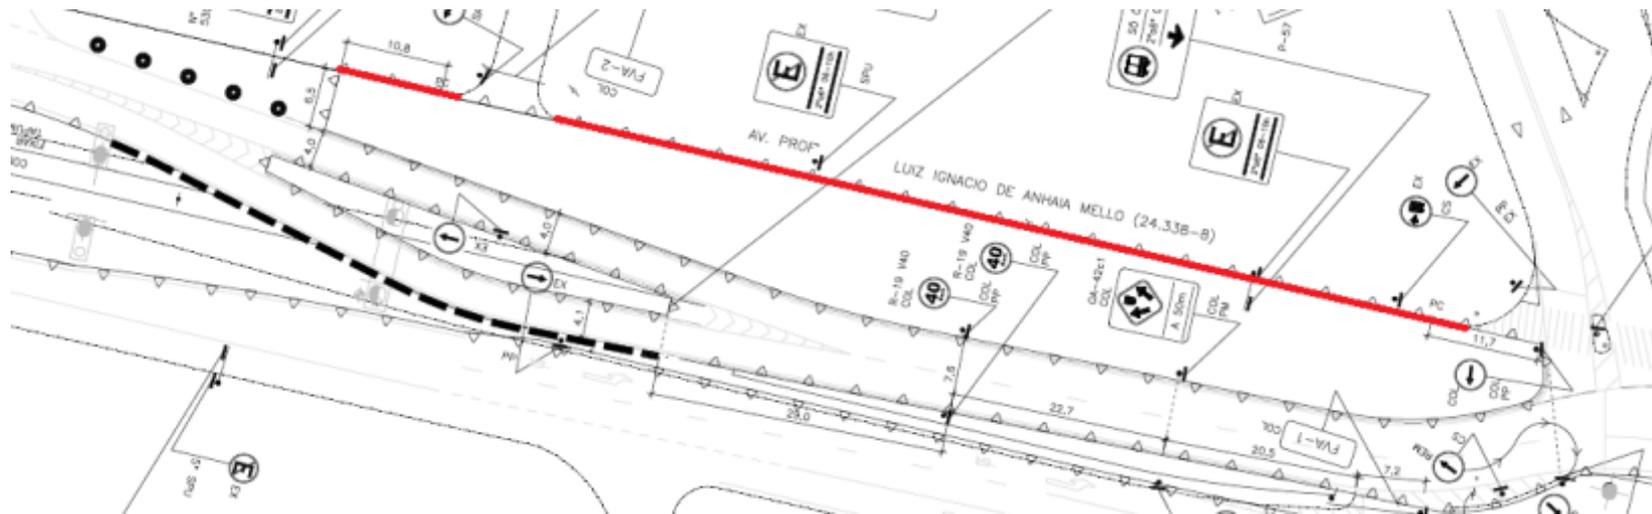
DESVIOS DE TRÁFEGO ESTAÇÃO SÃO LUCAS

- Desvio para remanejamento da galeria;
- Restrição de acesso de veículos aos imóveis;

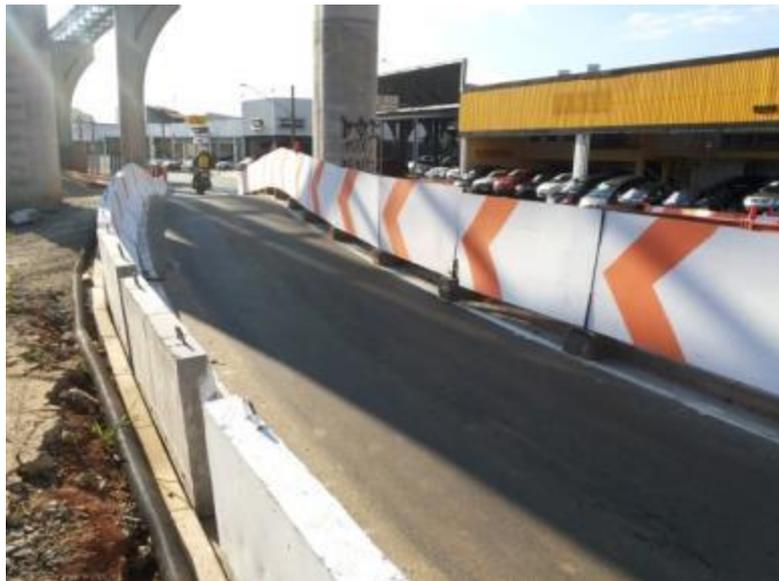
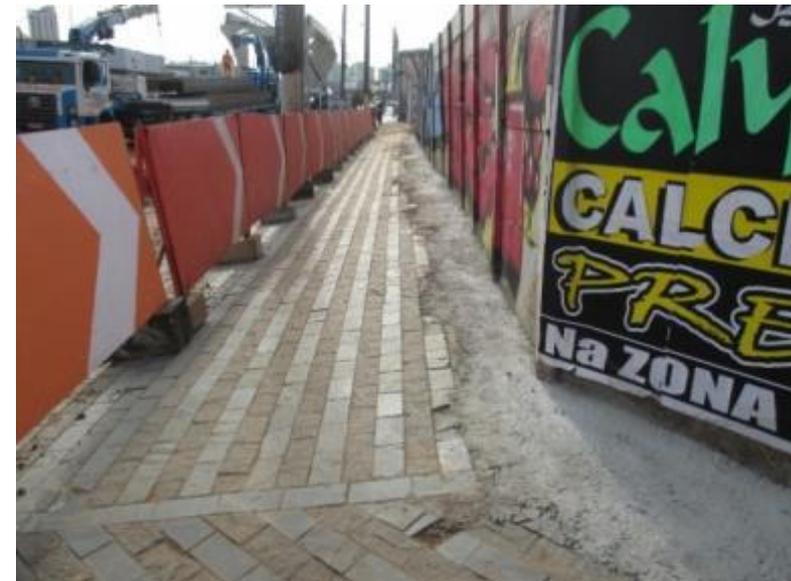
DESVIOS DE TRÁFEGO ESTAÇÃO SÃO LUCAS

- Desvio para remanejamento da galeria;
- Restrição de acesso de veículos aos imóveis;
- Comunicação social com os lindeiros impactados.

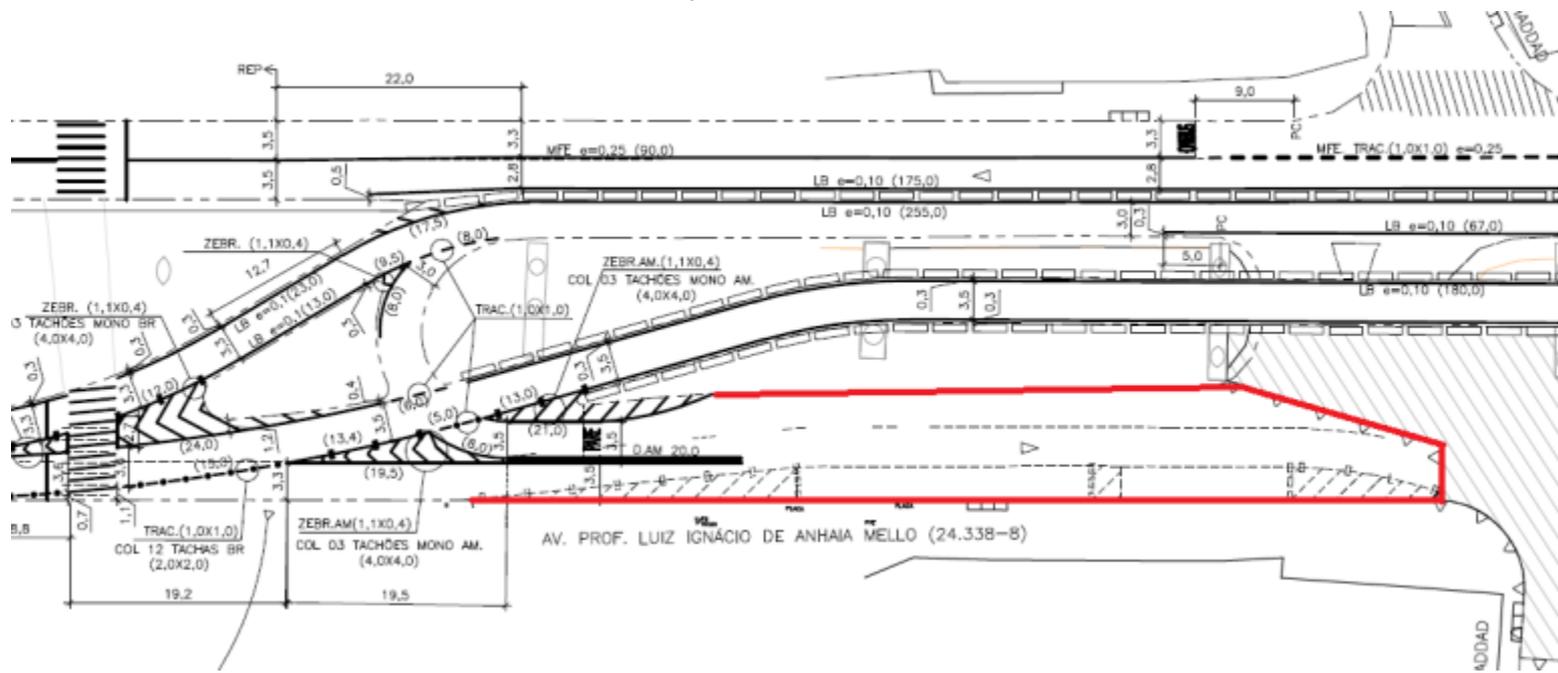
DESVIOS DE TRÁFEGO ESTAÇÃO CAMILO HADDAD

- Desvio para o remanejamento da galeria;
- Criação de rua sem saída para garantir o acesso de veículos aos imóveis impactados.

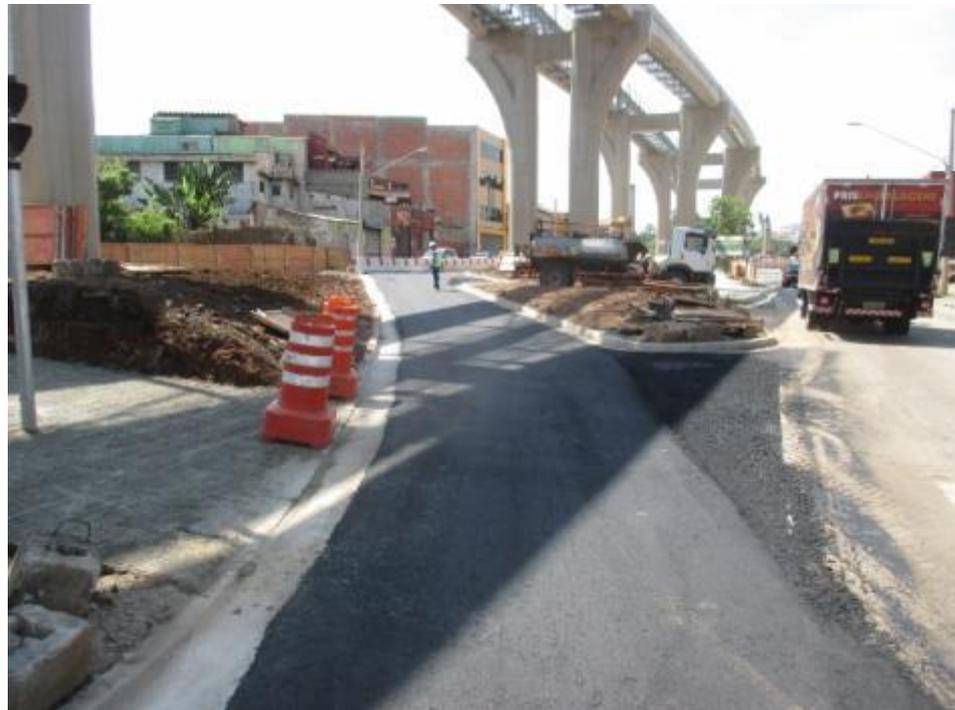
DESVIOS DE TRÁFEGO ESTAÇÃO CAMILO HADDAD

- Desvio para o remanejamento da galeria;
- Criação de rua sem saída para garantir o acesso de veículos aos imóveis impactados.

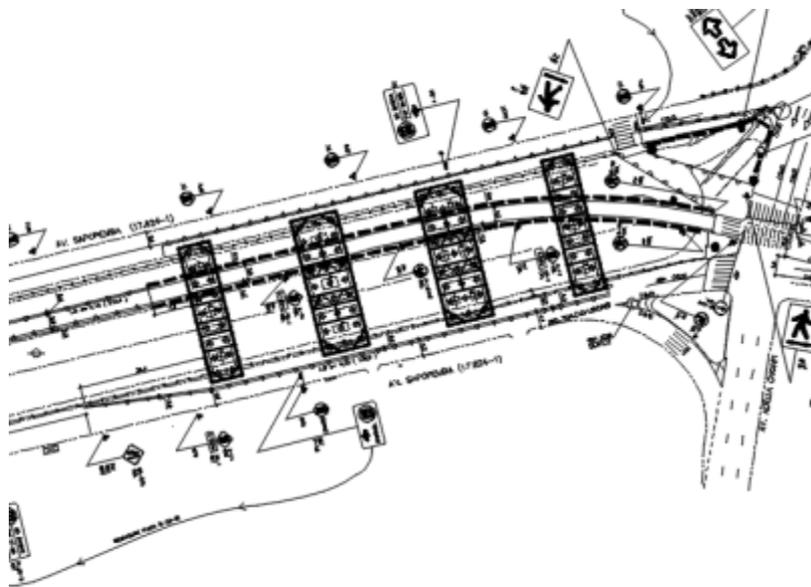
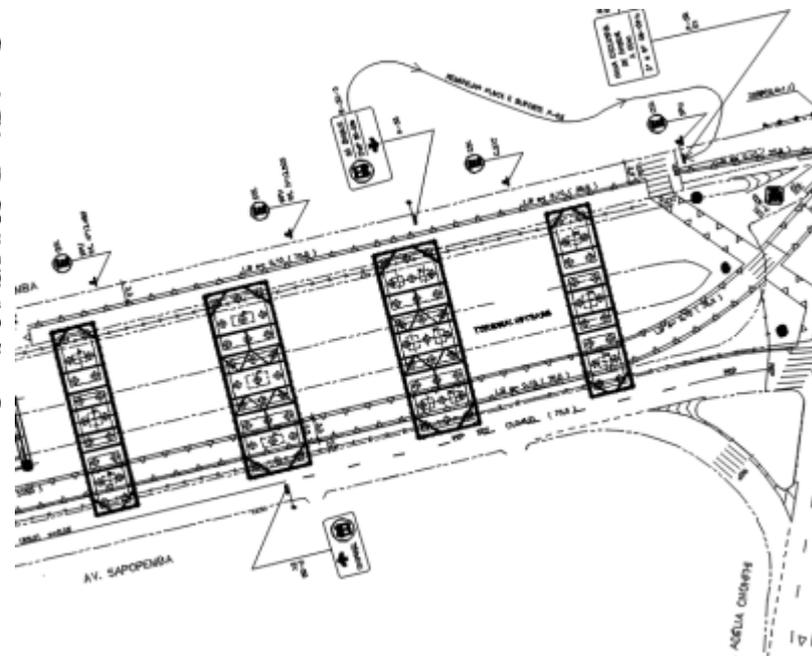
DESVIOS DE TRÁFEGO SAPOPEMBA / SÃO MATEUS

- Desvios para possibilitar a execução das fundações do corpo central das estações;
- Remanejamento de uma faixa de rolamento com a manutenção da outra sem comprometer o acesso aos imóveis lindeiros.

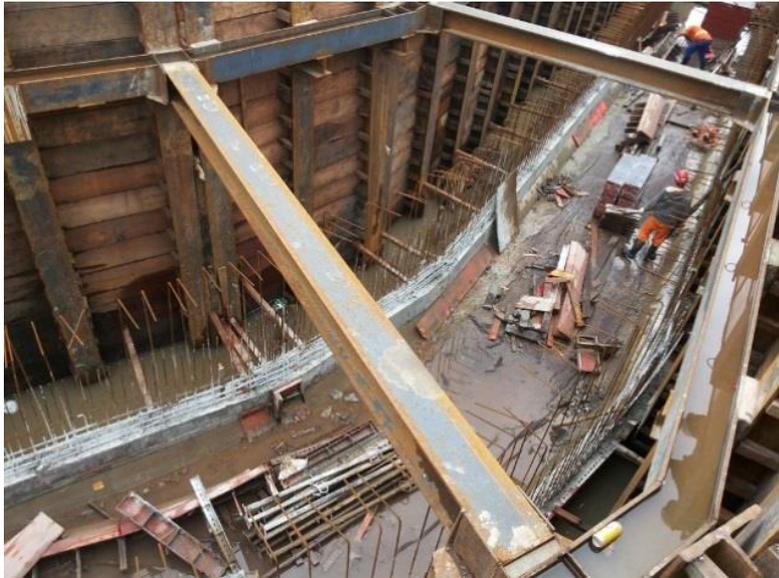
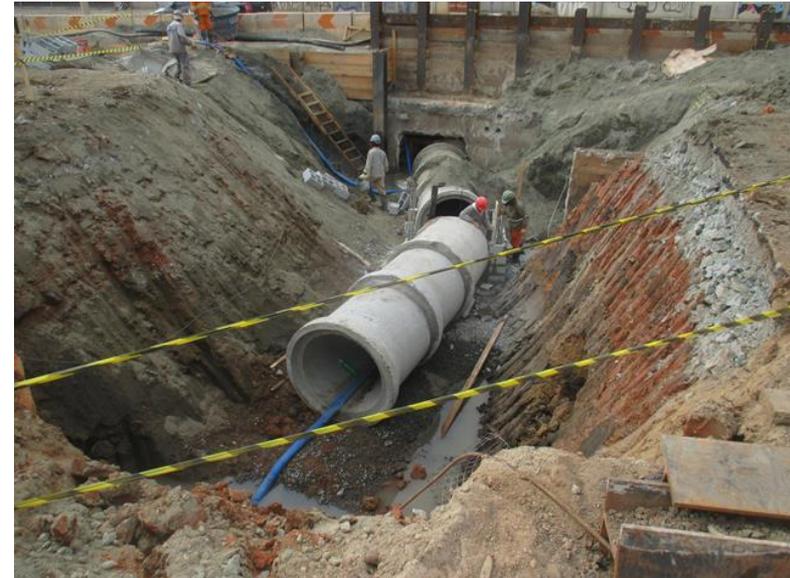
REMANEJAMENTOS – VCA GALERIA DO CÓRREGO DA MÓOCA

- Estações São Lucas, Camilo Haddad e Vila Tolstói;
- Profundidade média de escavação: 5m;
- Contenções: perfis cravados e pranchões de madeira;
- 1 metro de rachão na base das galerias.

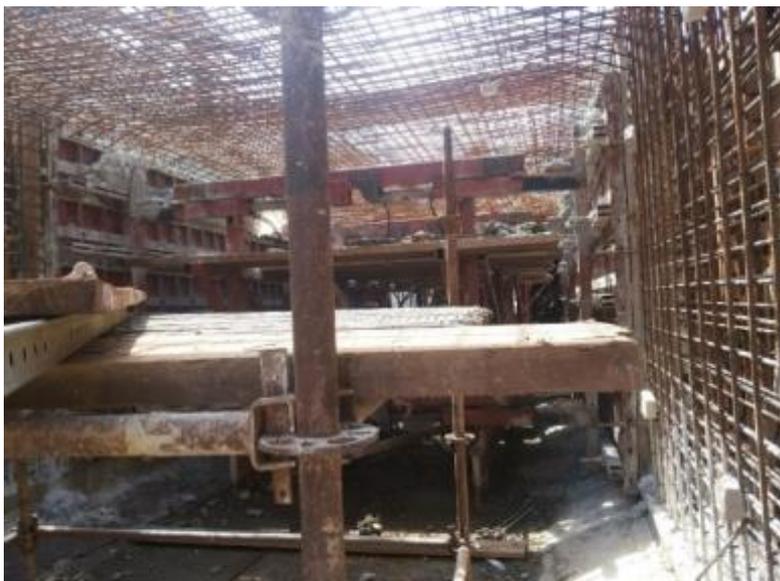
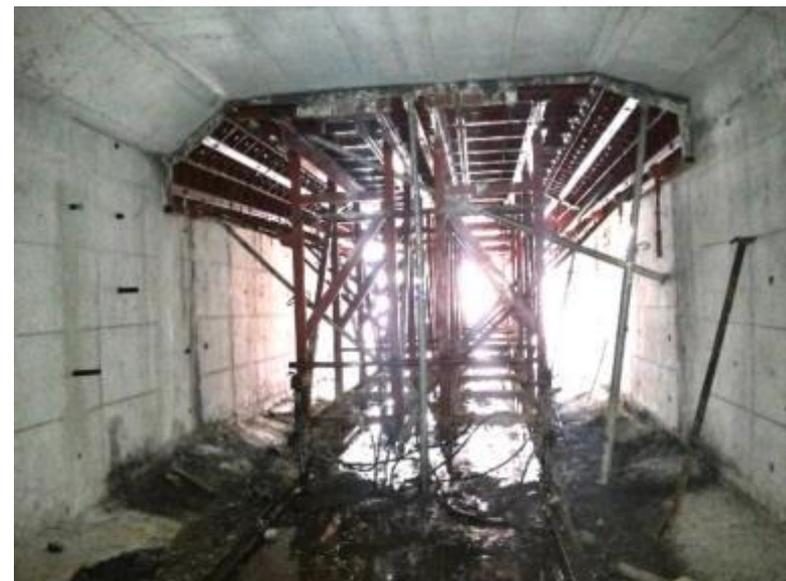
GALERIA DO CÓRREGO DA MÓOCA

- Utilização de conjunto de formas metálicas para a execução das paredes e teto das novas galerias.

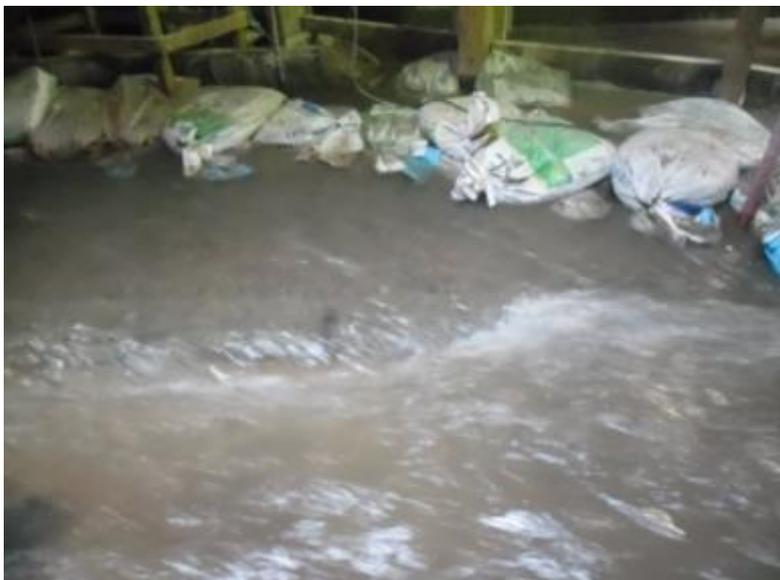
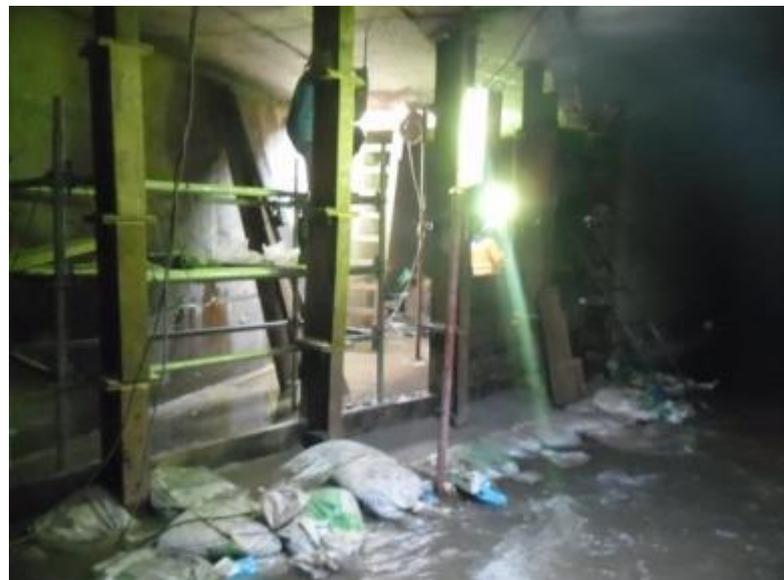
- Emboques executados desviando o curso do córrego empregando ensecadeiras de sacos de areia;
- Plano de gerenciamento de riscos sobre aumento de vazão do córrego durante os trabalhos.

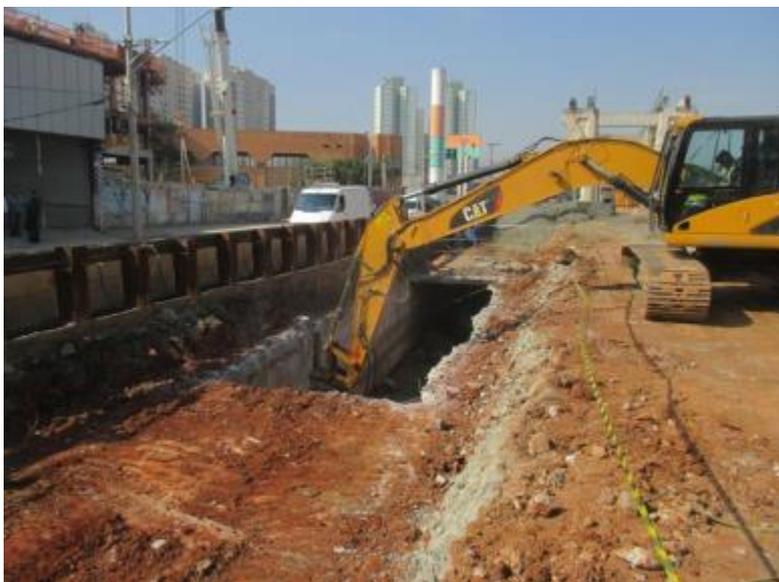
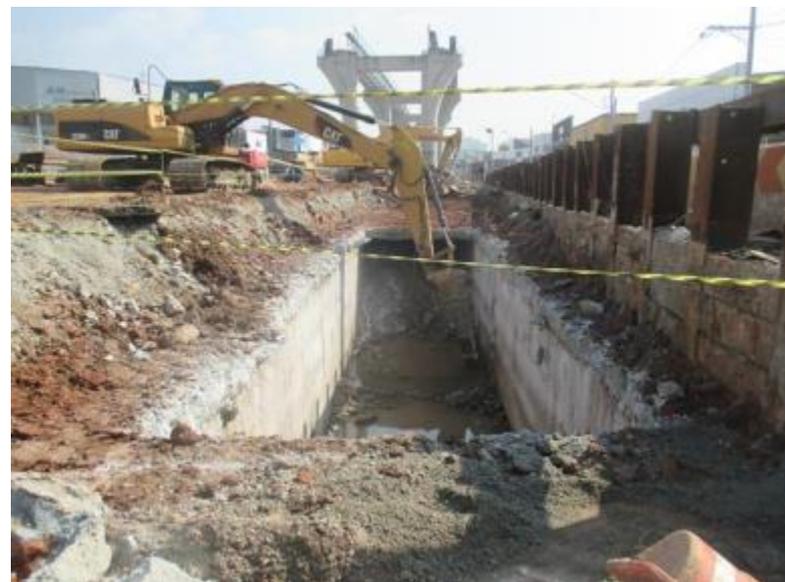
REMANEJAMENTOS – VCA GALERIA DO CÓRREGO DA MÓOCA

- Demolição do teto da antiga galeria e aterro de modo a não permanecerem espaços vazios.

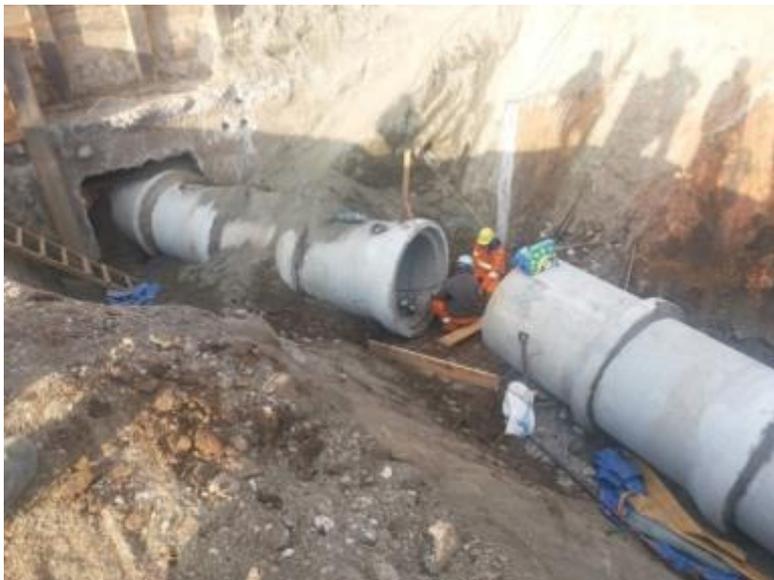
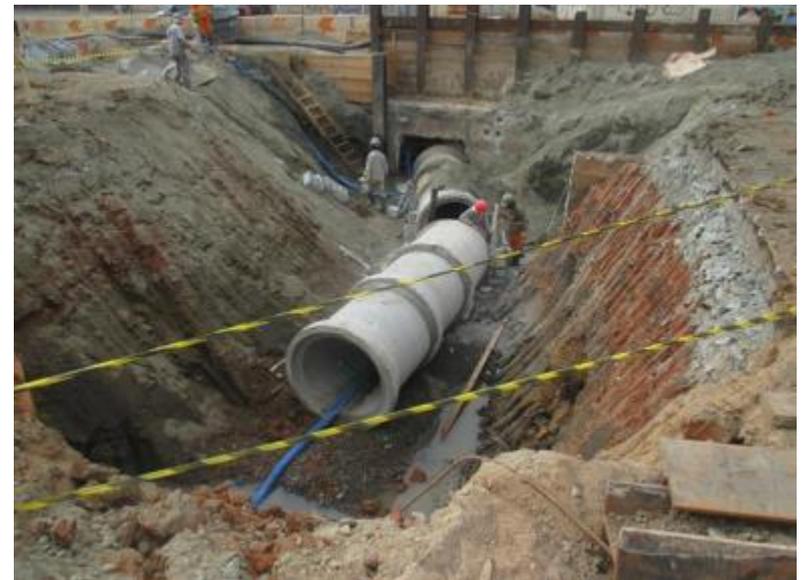
REDES DE ÁGUAS PLUVIAIS

- Estações São Lucas, Jardim Planalto e Sapopemba;
- Onde o espaço disponível permitia a solução;
- Abertura de valas com taludes a 45°;
- Lançamento dos tubos e aterro.

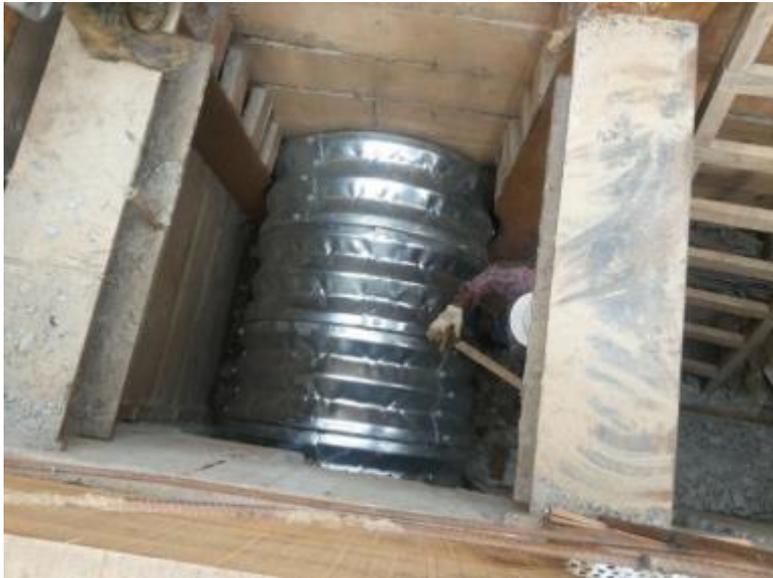
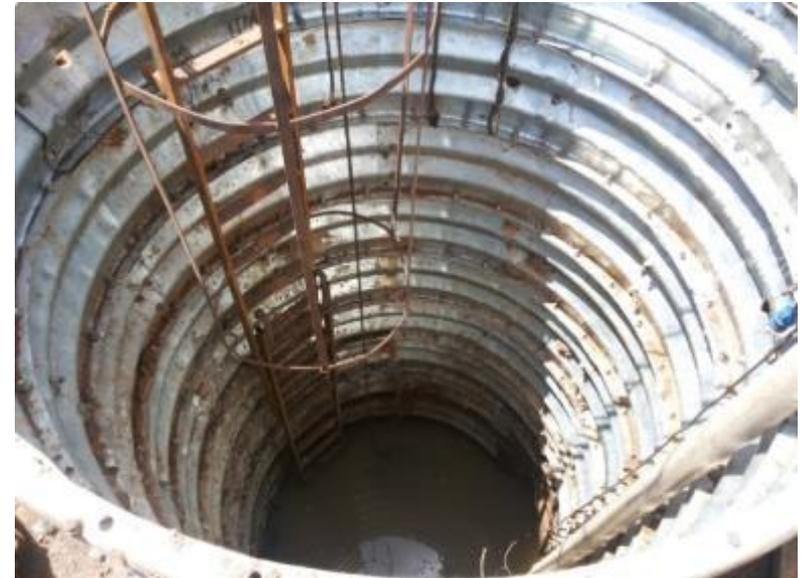
REMANEJAMENTOS TUNNEL LINER

- Estações São Lucas e Camilo Haddad;
- Remanejamento de águas pluviais de \varnothing 0,50 a 1,20 m;
- Ideal para travessia de avenidas.

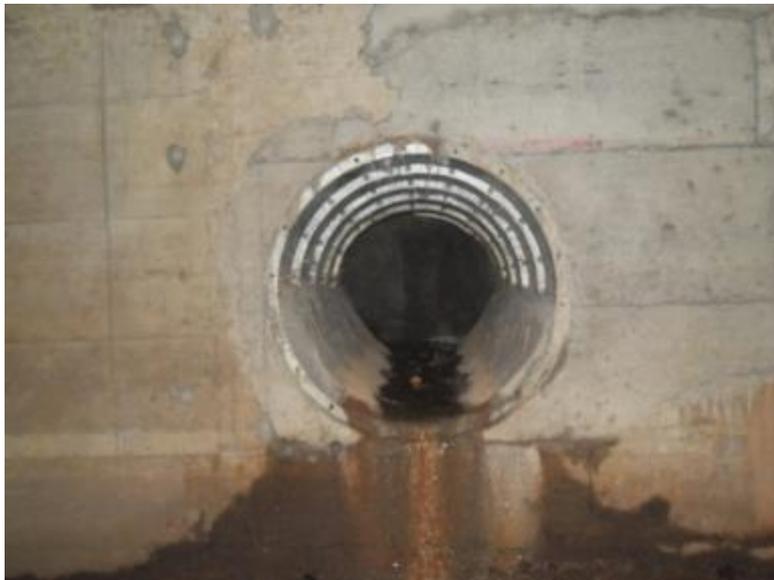
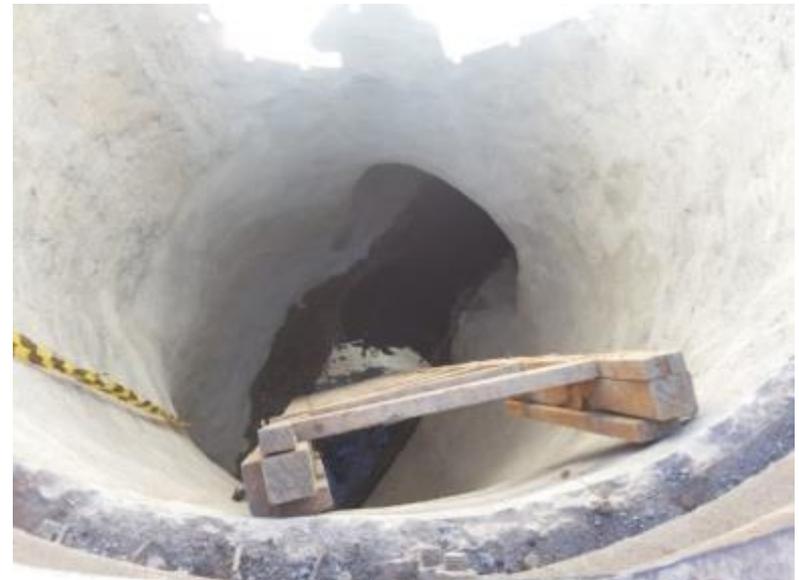
REMANEJAMENTOS TUNNEL LINER

- Aproveitamento do túnel como seção das redes;
- Aproveitamento dos poços como PVs;
- Revestimento dos anéis com argamassa para escoamento das redes.

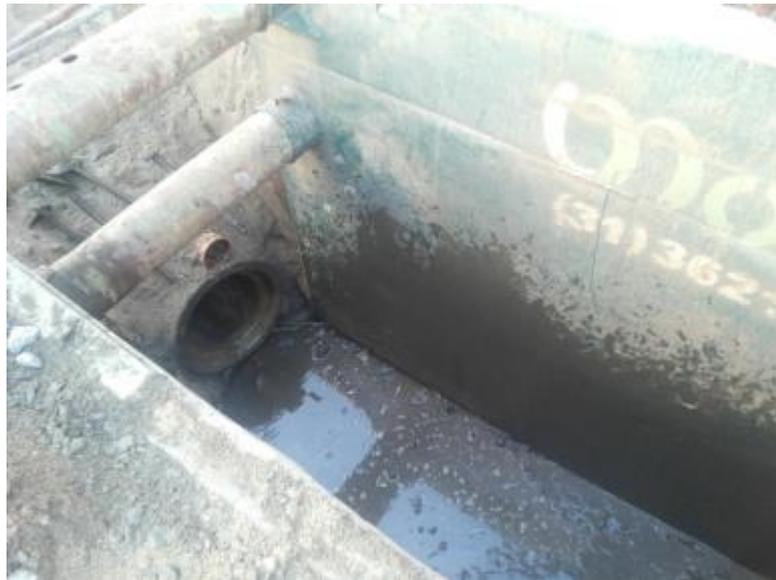
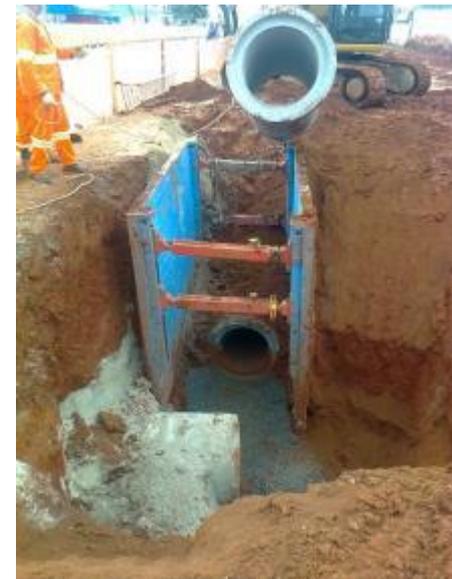
REMANEJAMENTOS BLINDAGEM

- Estações São Lucas e Fazenda da Juta;
- Permite o remanejamento em espaços confinados;
- Baixa profundidade (aproximadamente 3m);
- Módulo metálico com estroncas.

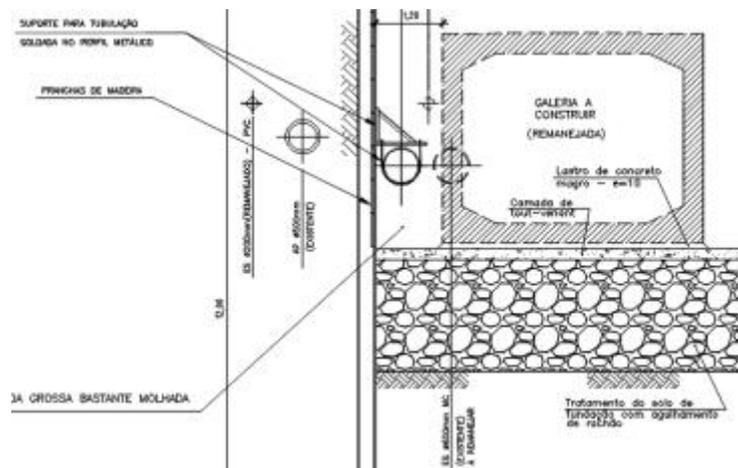
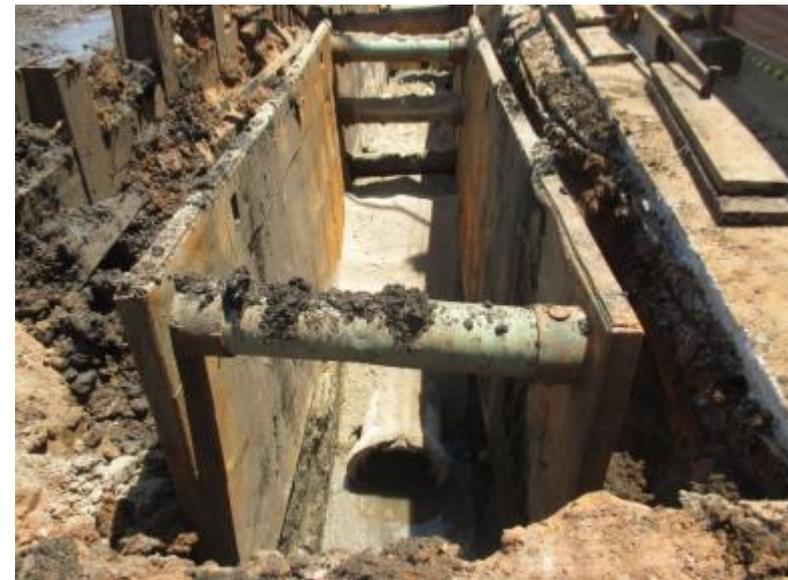
REMANEJAMENTOS BLINDAGEM

- Em São Lucas remanejamento de rede de esgoto \varnothing 60cm;
- Projeto previa escoramento da rede com tubos metálicos;
- Solução remanejou rede com aplicação de tubos de concreto.

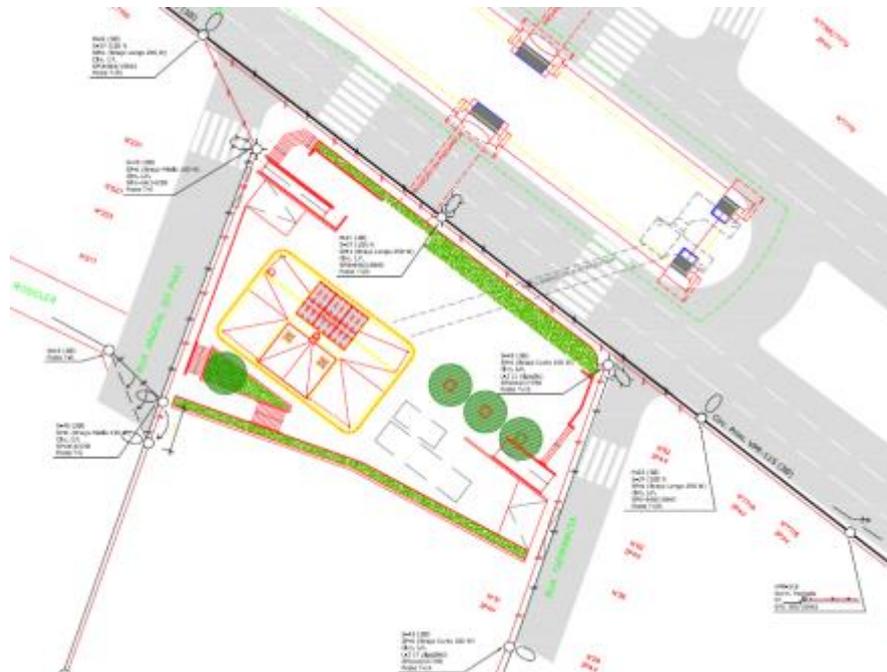
GESTÃO COM CONCESSIONÁRIAS REDES ELÉTRICAS

- Todo o trecho São Lucas – São Mateus;
- Necessidade de remanejamento de redes aéreas;
- Impacto com o lançamento das passarelas das estações;
- IP prevê áreas das estações sem redes aéreas.
