GESTÃO DE INTERFERÊNCIAS NAS OBRAS CIVIS DAS ESTAÇÕES DA LINHA 15 – PRATA TRECHO SÃO LUCAS – SÃO MATEUS

RODOLFO SZMIDKE

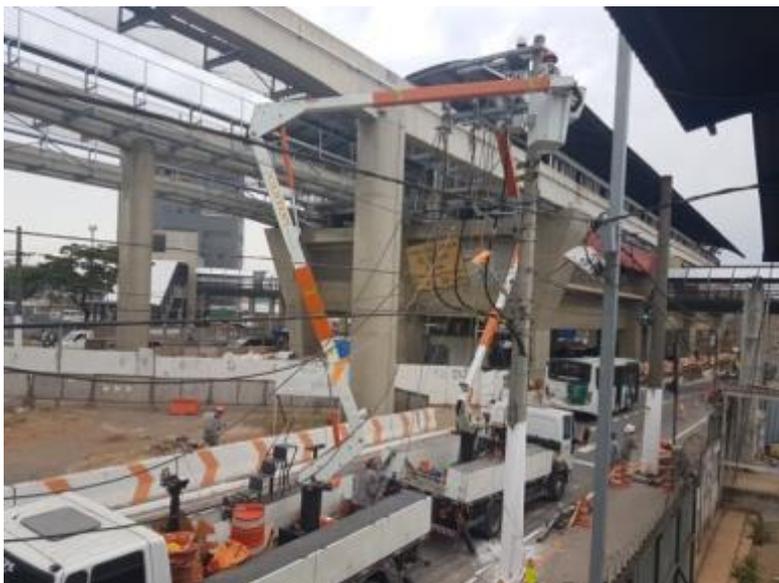
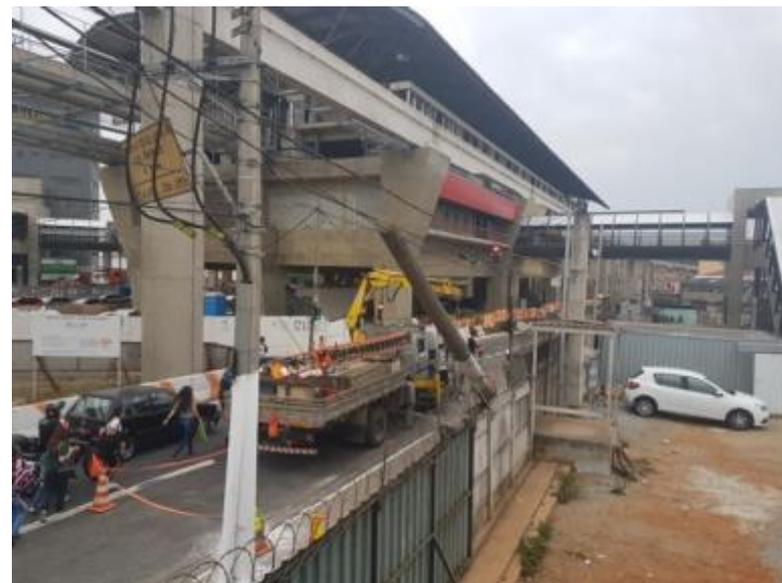
GESTÃO COM CONCESSIONÁRIAS REDES ELÉTRICAS

- Prazos longos para a execução dos serviços (210 dias);
- Alguns remanejamentos extrapolaram os prazos previstos;
- Impacto no cronograma das estações;
- Dificuldade de remoção de redes de terceiros “penduradas”.

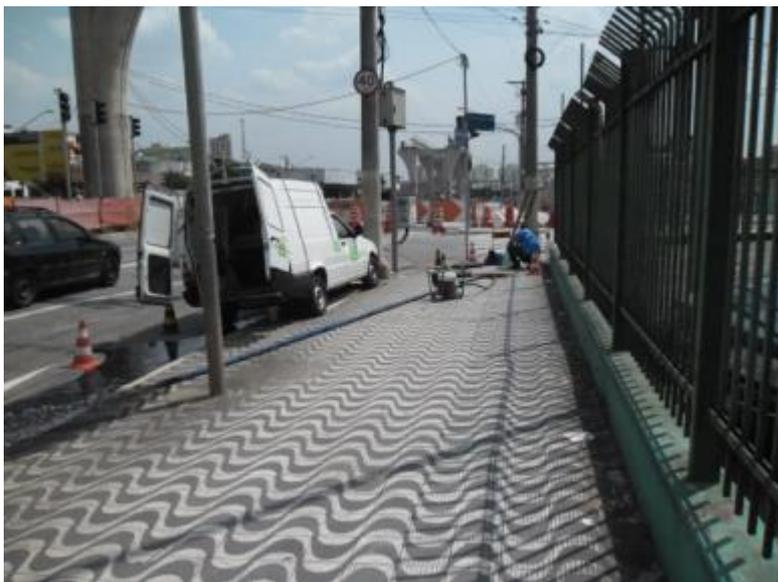
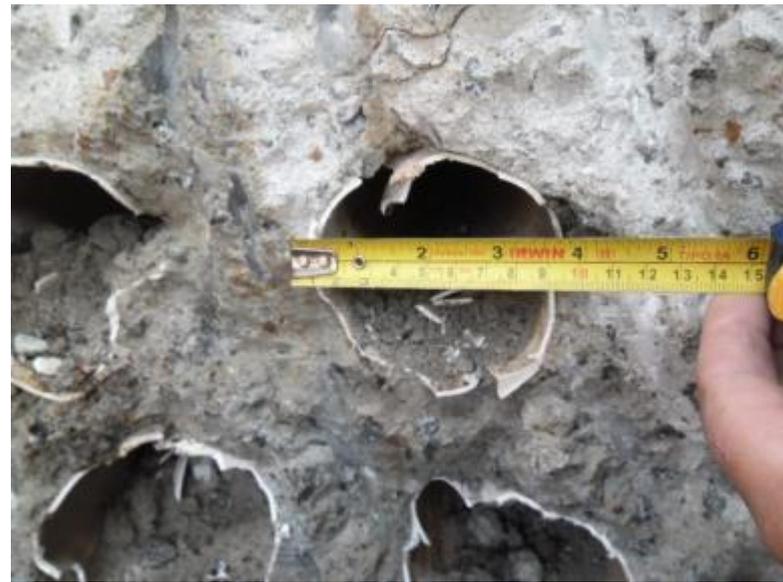
GESTÃO COM CONCESSIONÁRIAS REDES DE TELEFONIA/DADOS

- Acompanhamento junto à concessionária para a execução dos serviços;
- Dificuldades de obter previsões para conclusão dos remanejamentos.

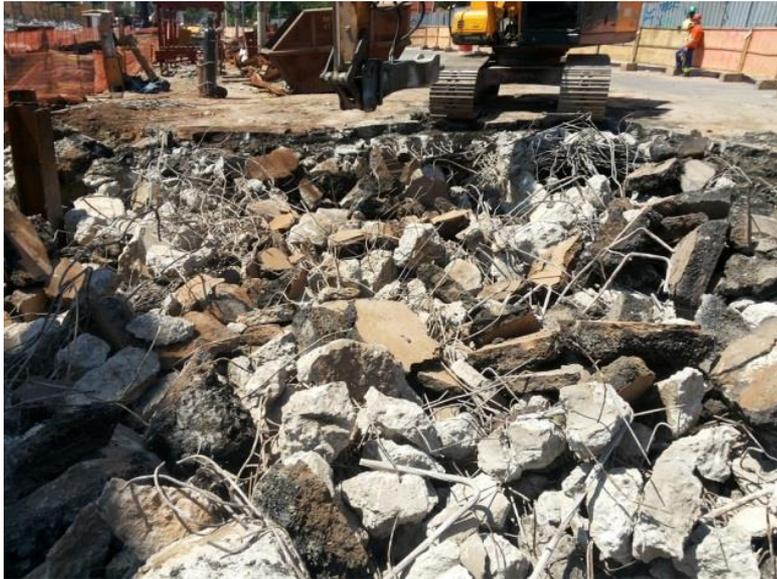
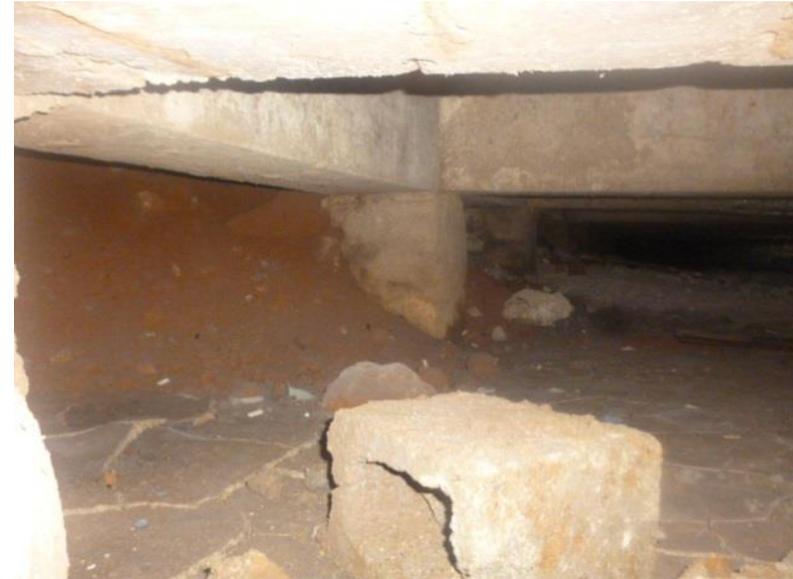
OPORTUNIDADE PONTE DESCONHECIDA

- Estação Camilo Haddad;
- Interferência descoberta durante remanejamento da galeria;
- Vista inicialmente como um risco ao cronograma.

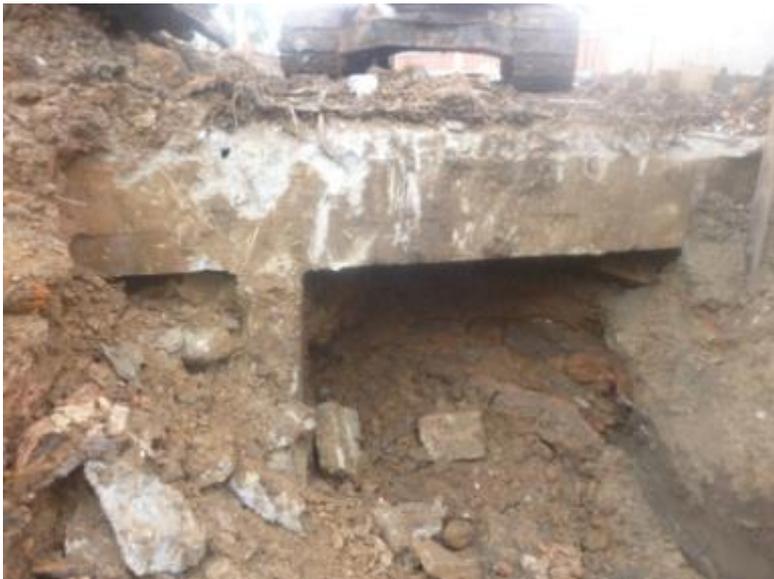
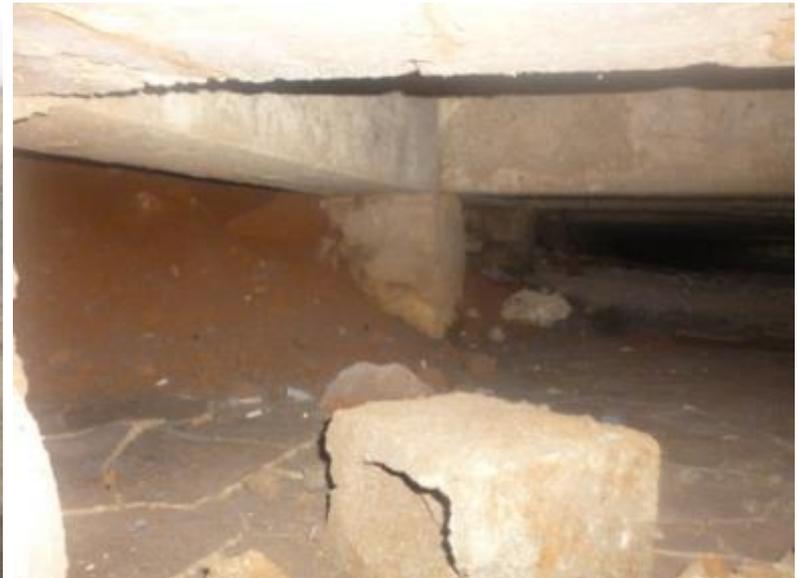
OPORTUNIDADE PONTE DESCONHECIDA

- Acabou se mostrando uma oportunidade na gestão de riscos;
- Devido aos riscos da demolição e ruína, eliminou uma etapa de desvio de tráfego, diminuindo o prazo.

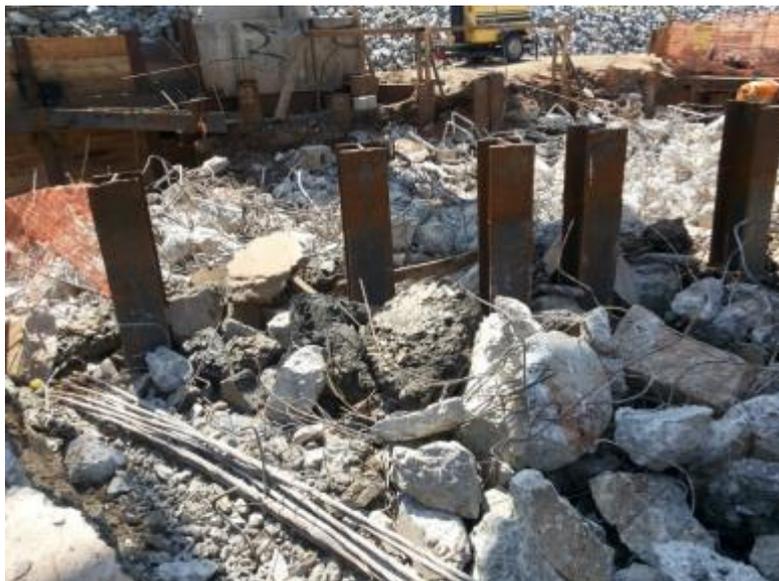
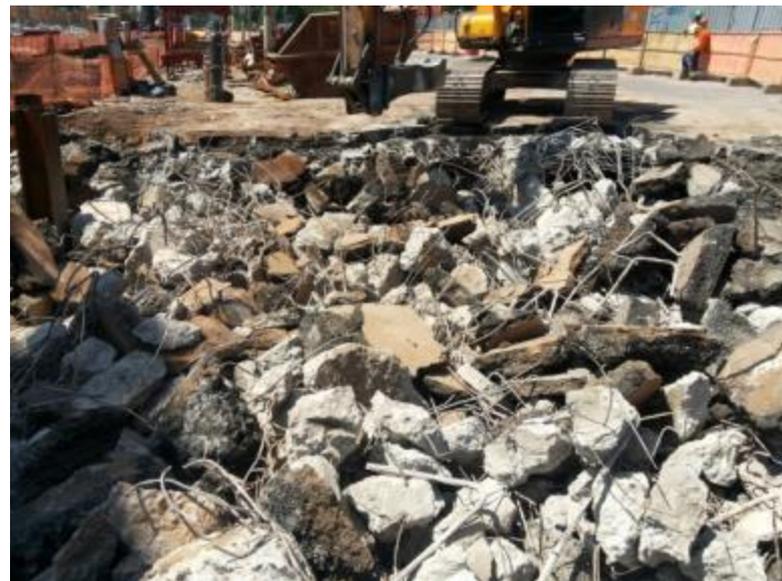
OPORTUNIDADE PONTE DESCONHECIDA

- Após a implantação do desvio de tráfego, a ponte foi demolida, permitindo a continuidade dos serviços.
