### **Prática de Fiscalização e ATO na Execução de Túnel de Baixa Cobertura.**

#### **Estudo, Segmento e Desafio**

### **INTRODUÇÃO**

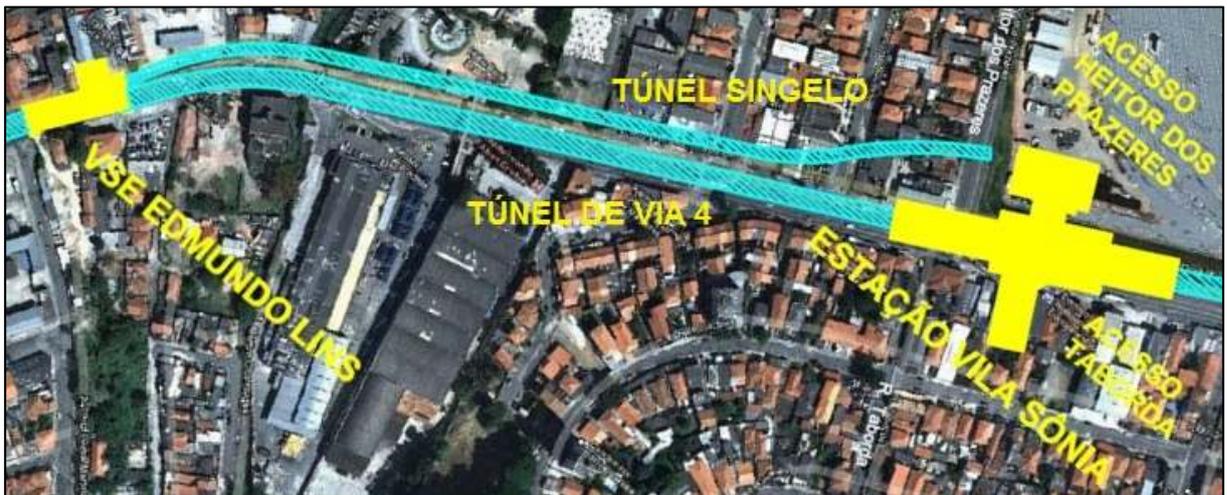
Figura 1 - Localização Túnel Singelo

O Túnel Singelo encontra-se localizado no trecho entre a Estação Vila Sônia e VSE Edmundo Lins da Linha 4 – Amarela, tendo comprimento de aproximadamente 499 m, composto de seção de escavação em seção plena 41,13 m<sup>2</sup>, entre os KM 0,1+58,183 a 0,2+36,186 e, parcializado em calota 29,23 m<sup>2</sup> e bancada 11,90 m<sup>2</sup>, entre os trechos 0,0+72,183 a 0,1+58,183 e 0,2+36,183 a 0,5+70,50. Totalizando assim um volume de mais de 20 mil m<sup>3</sup> de solo a ser escavado e transportado.

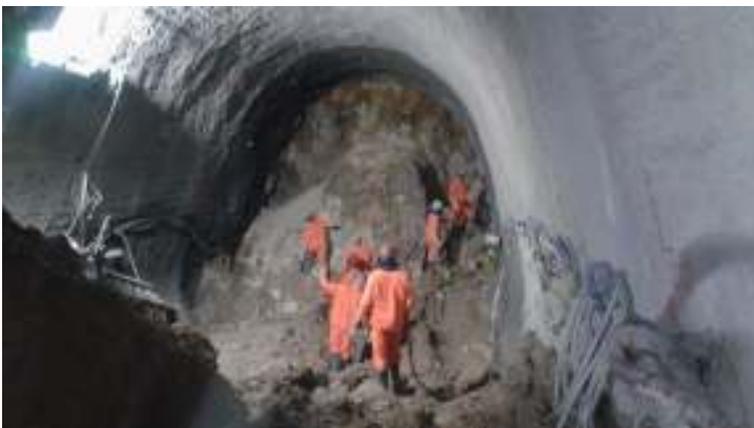
Figura 2 - Escavação do Túnel Singelo na região de baixa cobertura

No trecho entre os km 0,3+14 a 0,2+85 deste túnel foram tomados cuidados adicionais à escavação devido à baixa cobertura diminuindo o avanço de 80 cm para 60 cm, executando de forma mais cautelosa além da adoção de reforço adicional de tela neste trecho.

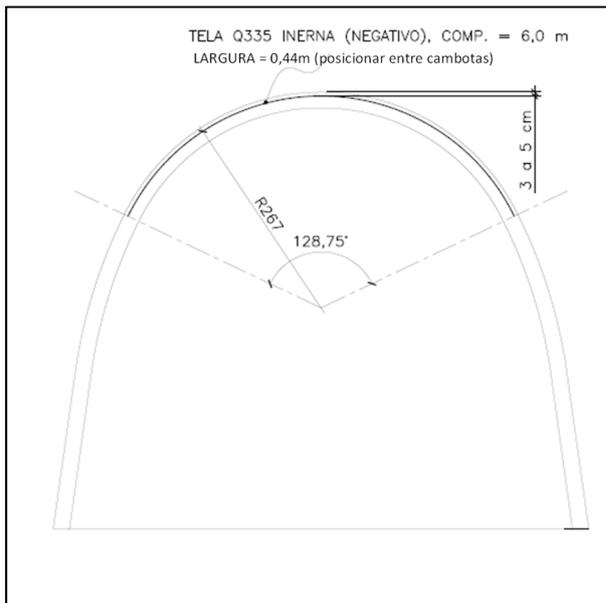
Figura 3 - Reforço adicional de tela na região de baixa cobertura

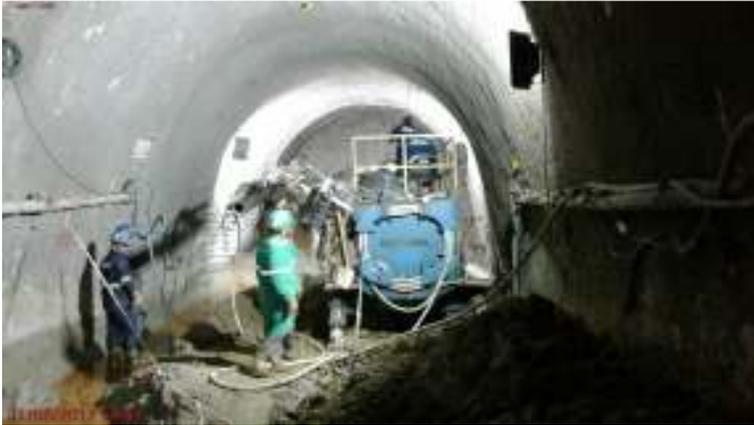
Figura 4 - Tratamento de teto e frente na região de baixa cobertura

O tratamento CCPH são executados conforme previsto em projeto, no entorno da calota do túnel, com ângulo e comprimentos adequados.

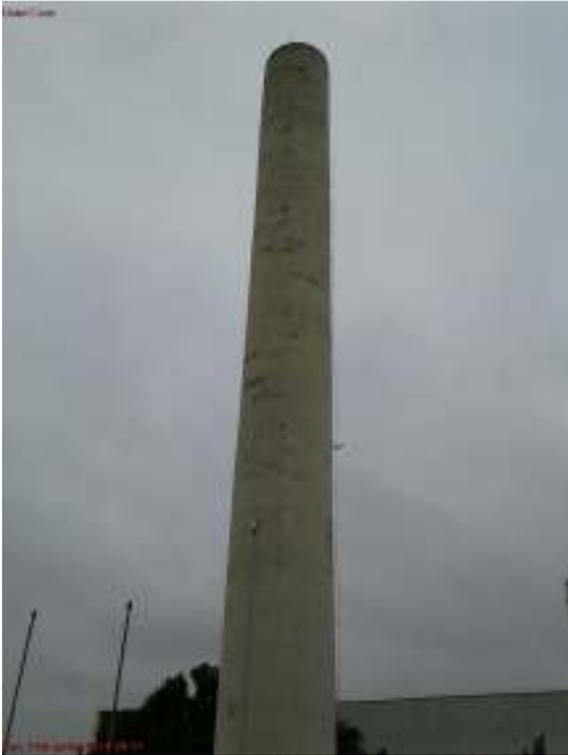
Figura 5 - Caixa D'água localizada na Plásticos Mueller

Neste mesmo imóvel (influência a partir do KM 0,2+70 ao 0,2+46 deste túnel) existe uma caixa d'água de 45 m de altura e 1.000.000 L que foi instrumentada e acompanhada diariamente durante as atividades, sem alguma movimentação.

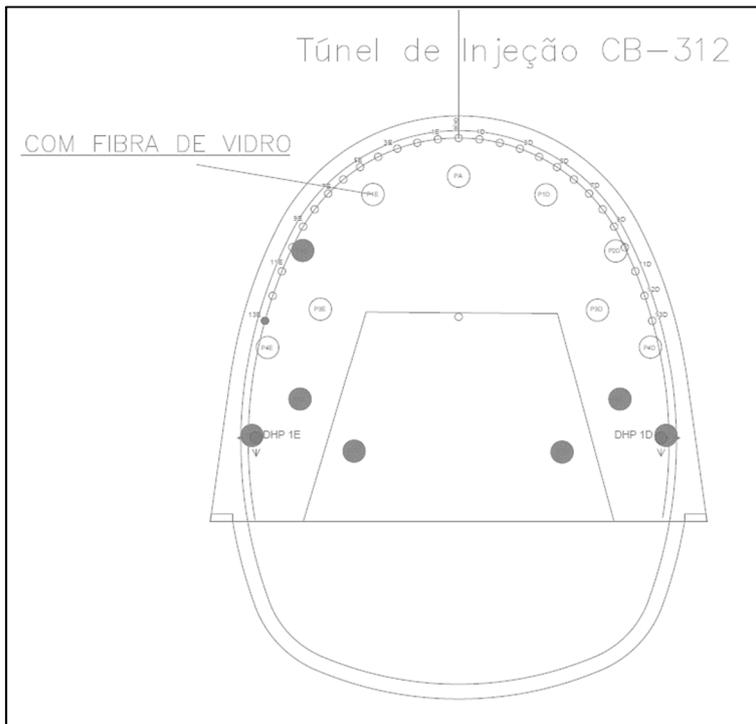
Figura 6 - Localização tratamentos de calota e pregagens

Conforme processo de condicionamento por colunas CCP-h (Jet Grouting), foram injetadas durante a madrugada as colunas 1D e 1E, localizadas à direita e à esquerda respectivamente da coluna do eixo do túnel.

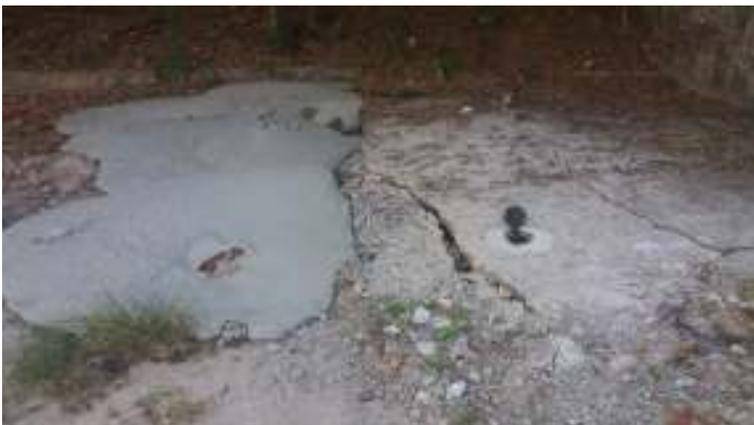
Figura 7 - Local da Ocorrência - área do estacionamento afetada

Na madrugada do dia 28 de agosto de 2017 foi constatada rachaduras por soerguimento no piso do estacionamento do imóvel (na região limite com antiga Helfont e alinhamento predial na Av. prof. Fco. Morato). O fenômeno se deve à pressão, seguida de vazamento de material aplicado (calda de solo/cimento) proveniente no condicionamento do maciço, executado conforme projeto a partir da calota 312 do Túnel Singelo.

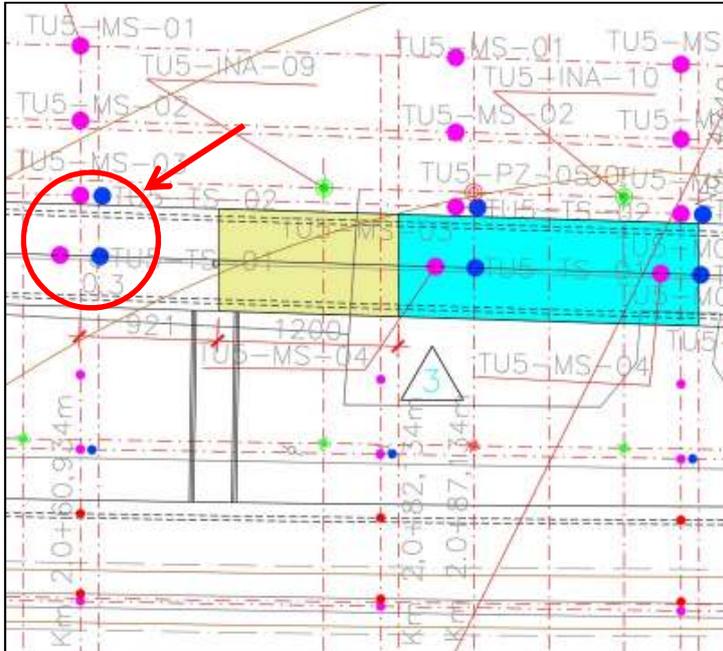
Figura 8 - Localização da frente de escavação em relação à área afetada.

A seção de tratamentos CCPH encontra-se na seção 2.0+82, estando a aproximadamente 22 metros da seção de tratamentos afetada. O limite do tratamento encontra-se na seção 2.0+70 estando a 9,2 m aproximadamente da área afetada.

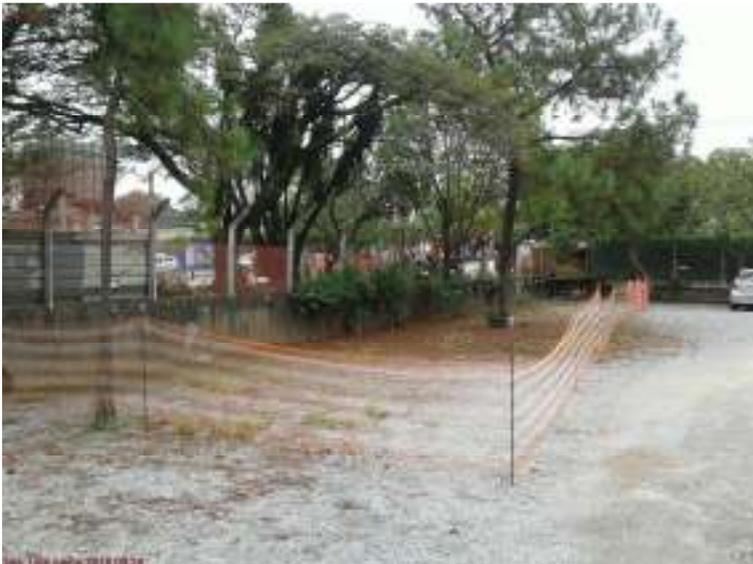
Figura 9 - Isolamento área de estacionamento a fim de evitar danos ao lindeiro.

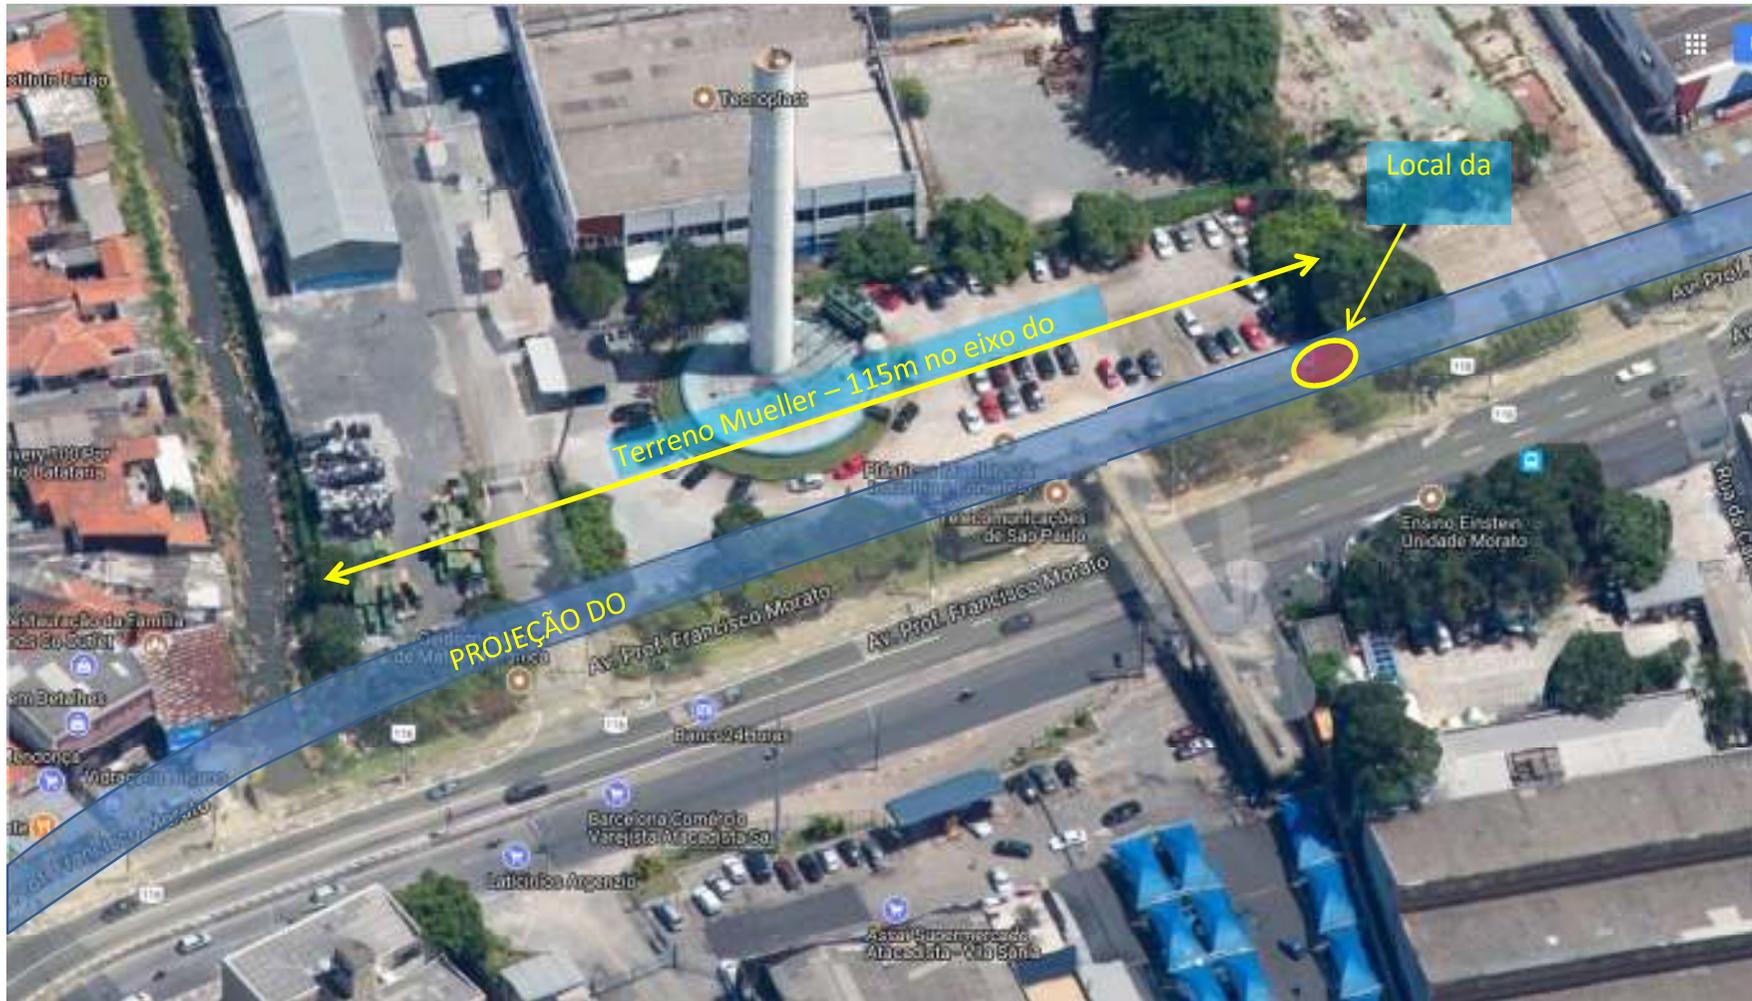
Figura 10 - Localização da ocorrência de vazamento superfície terreno empresa Plásticos Mueller (fonte: google)

Após a ocorrência, houve consenso entre fiscalização e ATO os quais, considerando a situação de baixa cobertura, proporião uma mudança do método construtivo. As colunas seriam mais próximas entre si, com execução mais espaçada e diminuição de sua espessura e pressão de execução. As escavações prosseguiram com cambotas espaçadas em 0,6 metro. Desta forma foi possível mitigar a ocorrência de soerguimento do terreno e vazamento de calda.

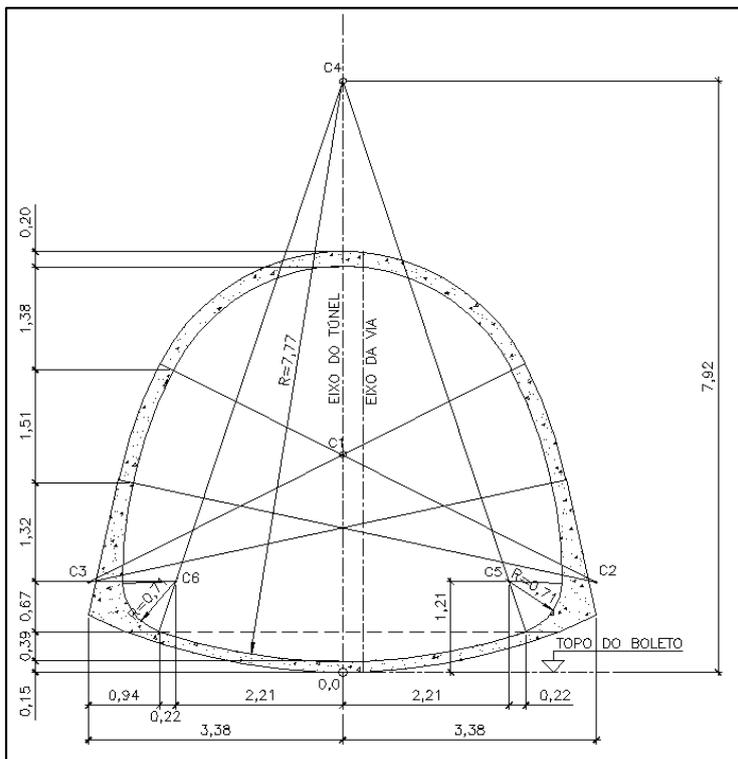
Figura 11 - Projeto original AIP

Atendendo ao conceito do NATM de garantir melhor estabilidade e preferência por seções arredondadas a conformação do AIP foi alterada a critério do ATO.

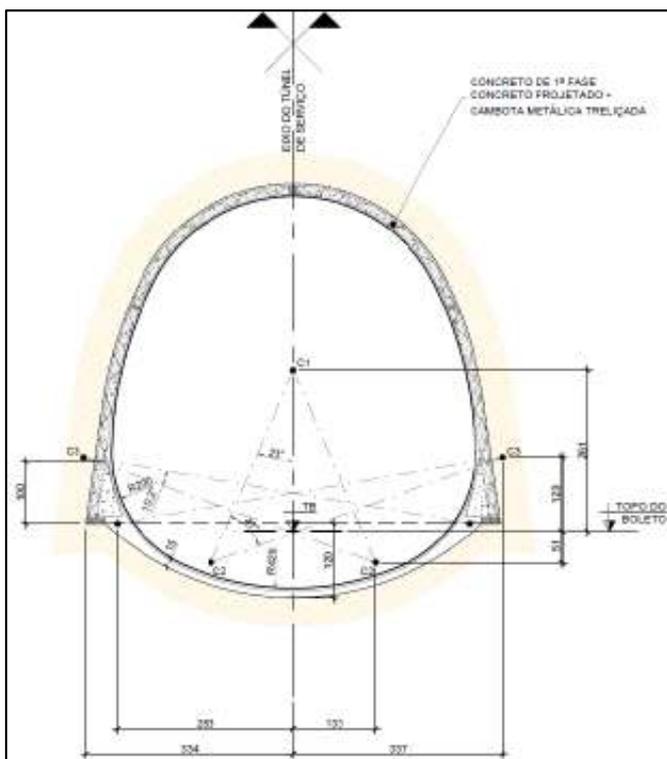
Figura 12 - Alteração conformidade do AIP

Vejamos o arco invertido provisório alterado para melhorar a estabilidade do túnel singelo conforme indicado abaixo:

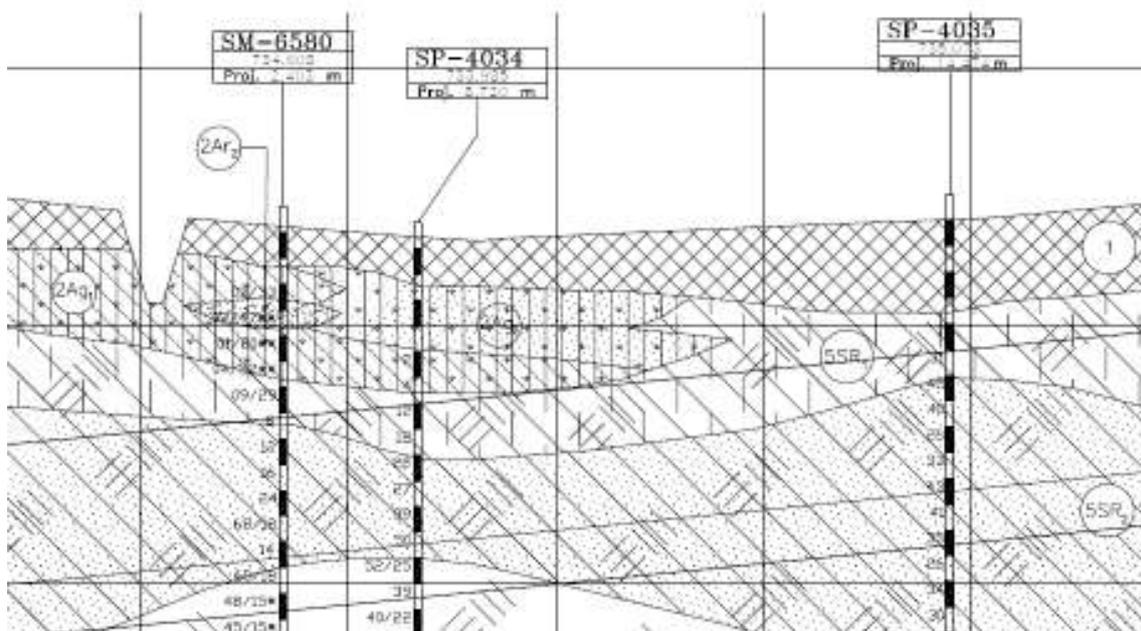
Figura 13 - Trecho do Perfil Geológico do Projeto Executivo, originalmente apresentando a Ocorrência dos Solos Aluvionares e sua Abrangência.

O Modelo Geológico apresentado em perfil longitudinal, projeto executivo, (Figura 13) ilustrava as ocorrências destes solos aluvionares sem exercer influência direta as escavações. Os horizontes basais da planície aluvionar não interceptavam a seção de escavação, a qual, segundo o perfil de projeto estava inserida somente em solo residual.

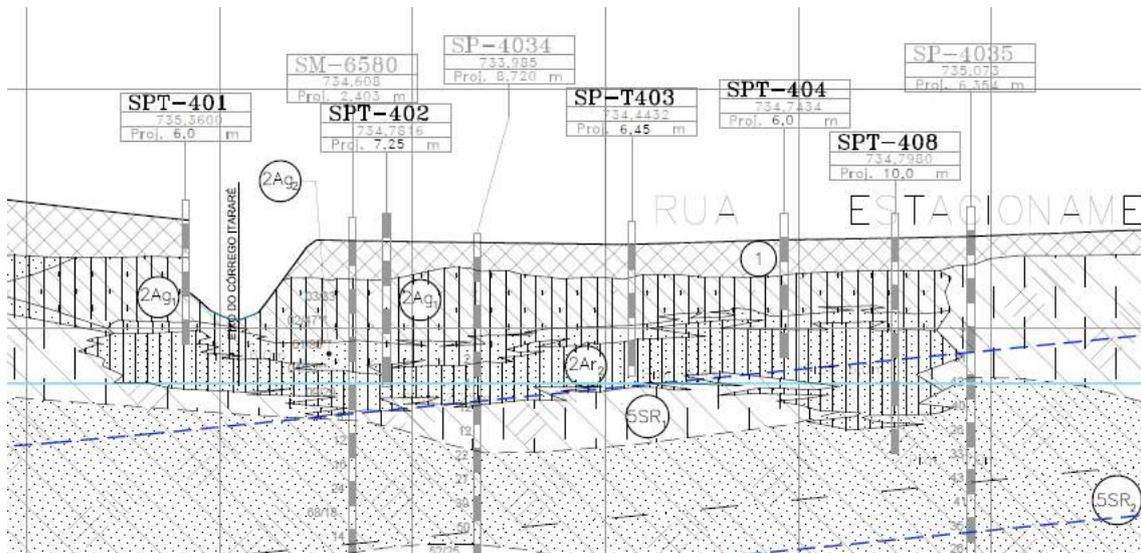
Figura 14 - Projeto Executivo Revisado a partir da nova Campanha de Investigações, Maior Abrangência dos solos Aluvionares e a Interferência na Seção de Escavação.

A partir do perfil revisado (Figura 14) foi possível identificar a influência de horizontes arenosos, aluvionares, exercendo influência direta sobre a seção de escavação, interceptando a geratriz superior da seção.

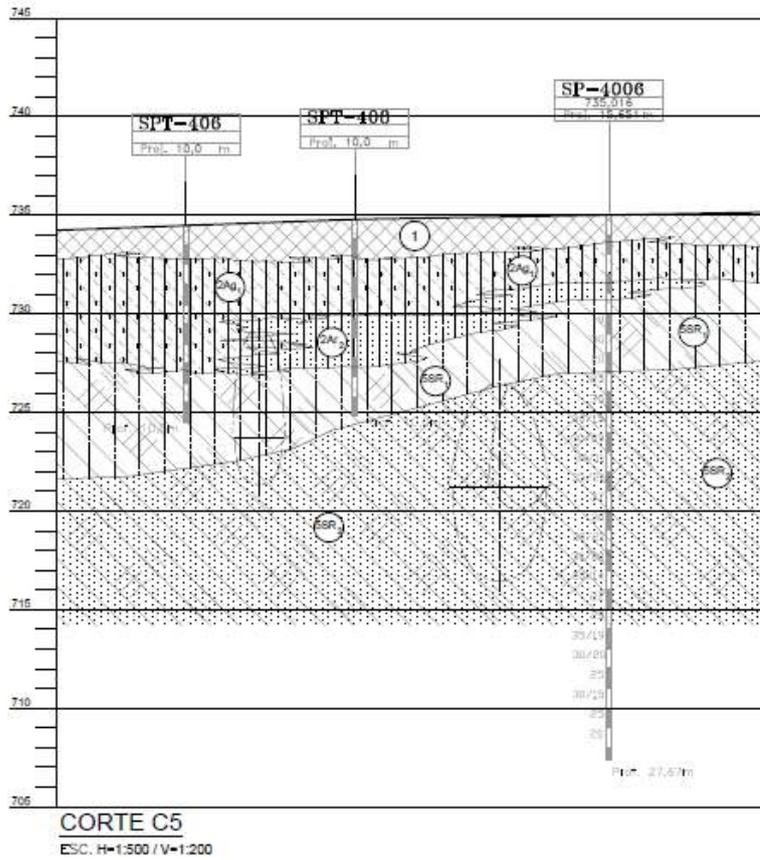
Figura 15 - Seção Transversal indicando a Interferência dos Solos Aluvionares sobre a Seção de Escavação do túnel singelo.

Com base nas novas sondagens, foram traçadas algumas seções transversais para analisar a influência dos horizontes aluvionares em relação ao eixo ortogonal a seção de escavação. Dentre as seções desenhadas, destaca-se a apresentada na Figura 15, a qual ilustrou a interferência do depósito de aluvião sobre a geratriz superior de escavação no túnel singelo.

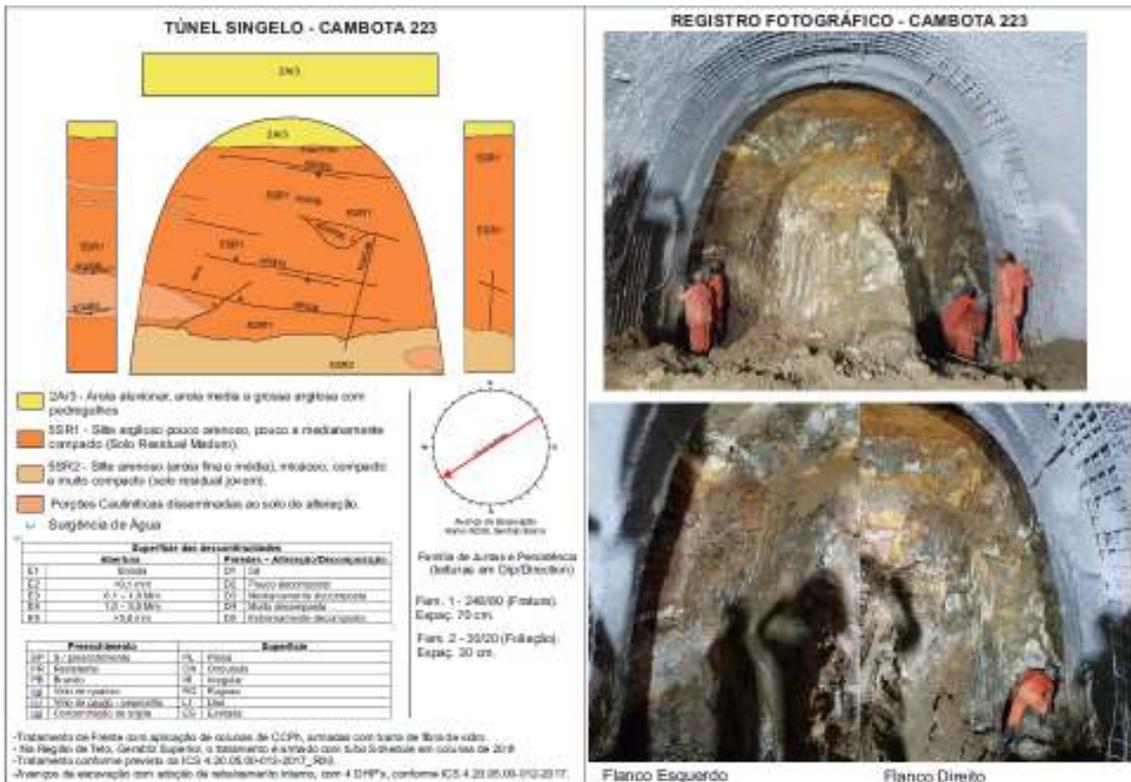
Figura 16 - Mapeamento Geológico da Frente, Cambota 223, com Interferência das Areias Aluvionares na Geratriz Superior da Seção de Escavação.

A interceptação dos solos aluvionares foi registrada por meio do mapeamento de frente de escavação (Figura 16). As escavações prosseguiram sob influência das areias aluvionares em

boas condições de estabilidade, com a atuação do rebaixamento interno. A interceptação e deu nas escavações da cambota 223.

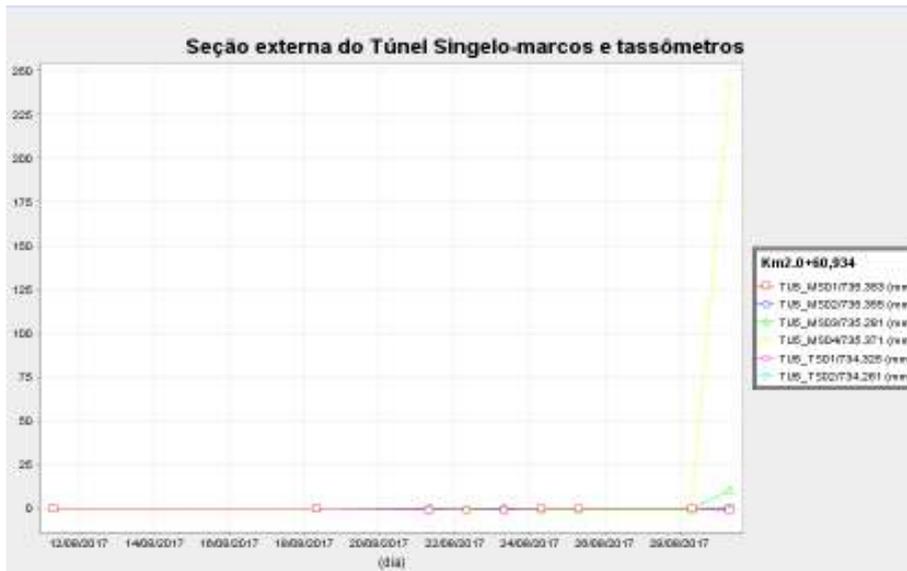
Figura 17 - Gráfico Seção de Instrumentação KM 2.0+60,934

Observa-se que na Seção 2.0+60 os marcos superficiais subiram MS-04: 24,19 cm e o MS-03: 1,04 cm. Mostrando-se muito maior do que o esperado.

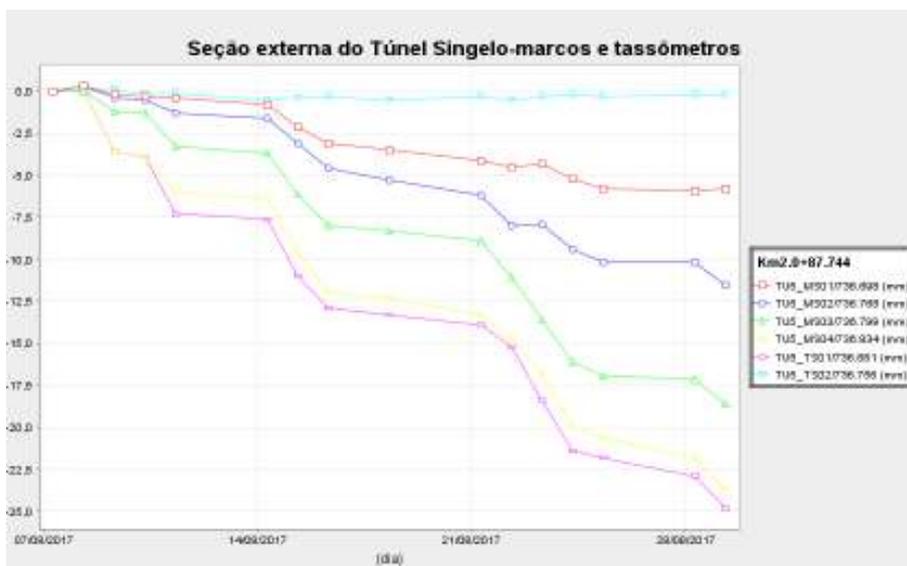
Figura 18 - Gráfico Seção de Instrumentação KM 2.0+87,744

A seção anterior de instrumentação (Figura 18) apresenta recalques acumulados de até 25 mm desde sua instalação e representa a condição normal esperada para o andamento dos condicionamentos e escavação do túnel.

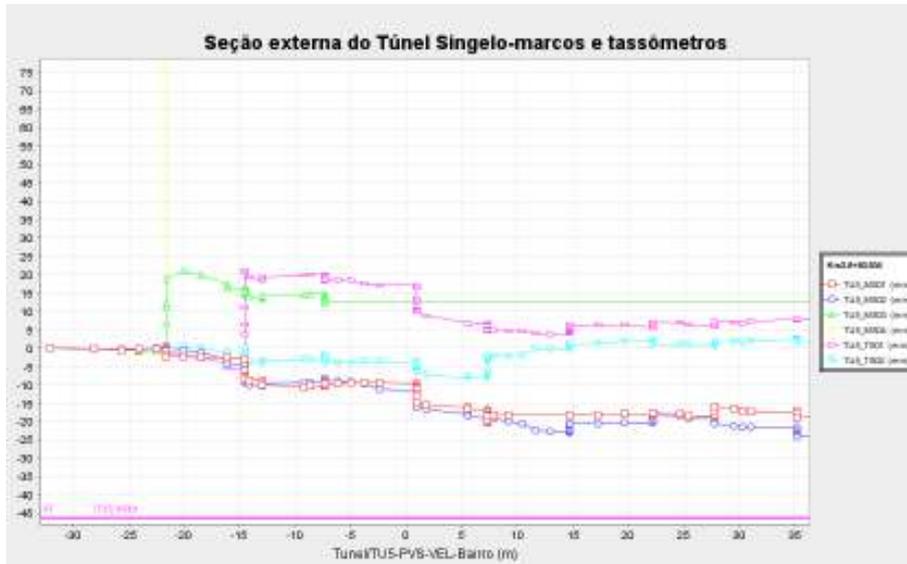
Figura 19 - Instrumentação Seção 2.0+60,934 Avanços x Recalques

Após a implementação de nova configuração de tratamentos verificam-se menos recalques conforme observamos nas figuras 19 e 20 destacadas abaixo.

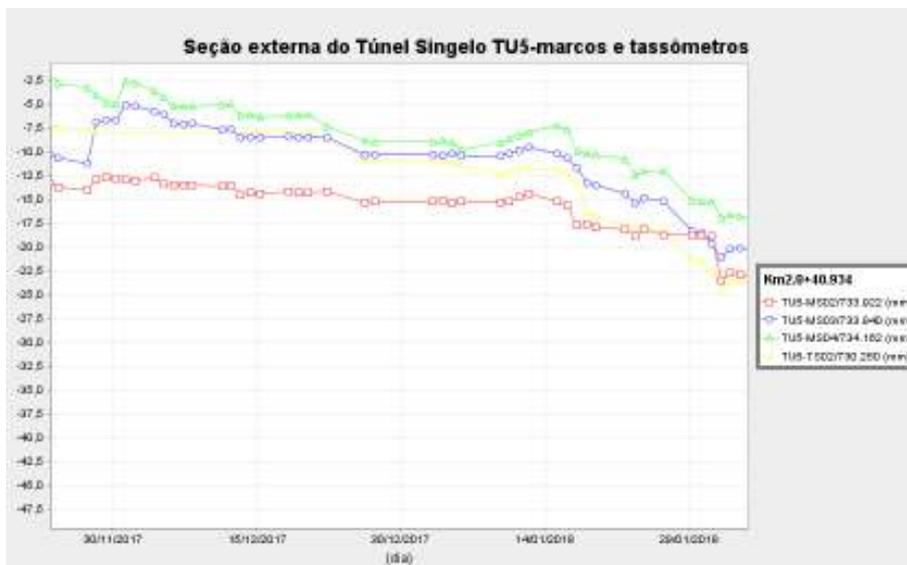
Figura 20 - Seção 2.0+40,934 (Região Baixa Cobertura)

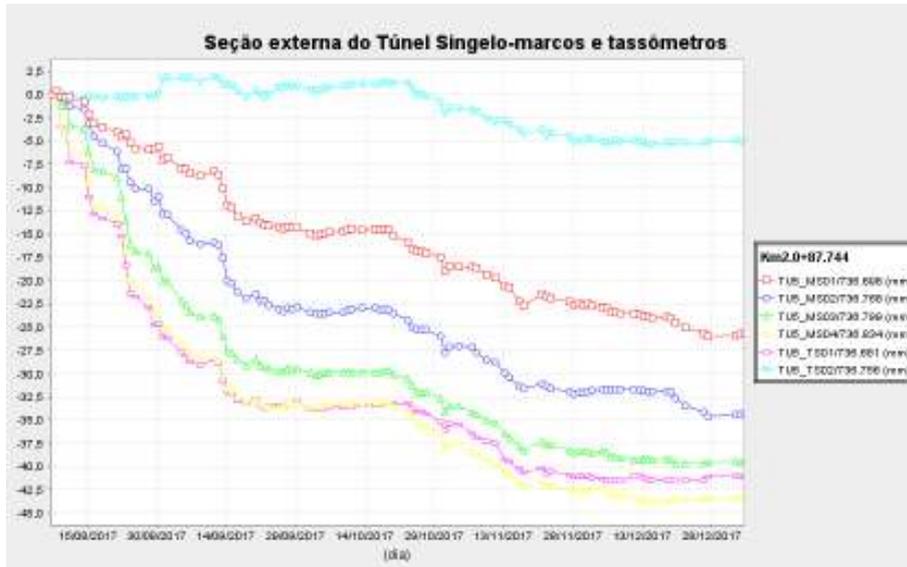
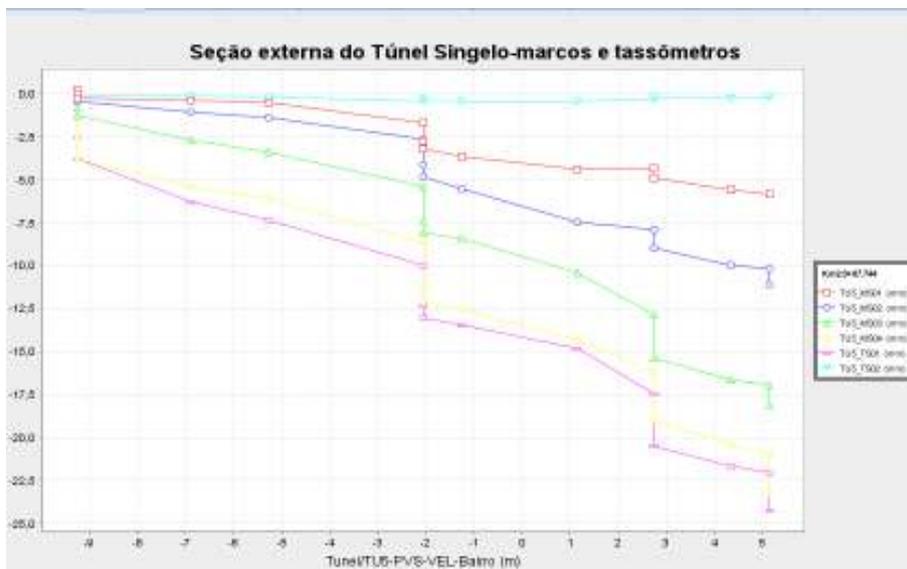
Figura 21 - Gráfico Seção de Instrumentação KM 2.0+87,744 (Recalques x Avanço)

Observa-se também no gráfico 3 – Recalques X Avanços que durante a injeção de calda de cimento ocorrem recalques acumulados, mas controlados conforme procedimento do processo de tratamento.

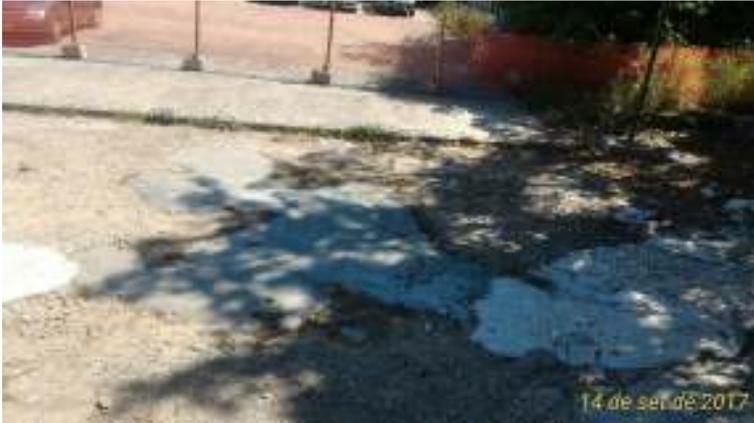
Figura 22 - Vazamentos CCPH na região de baixa cobertura isolada

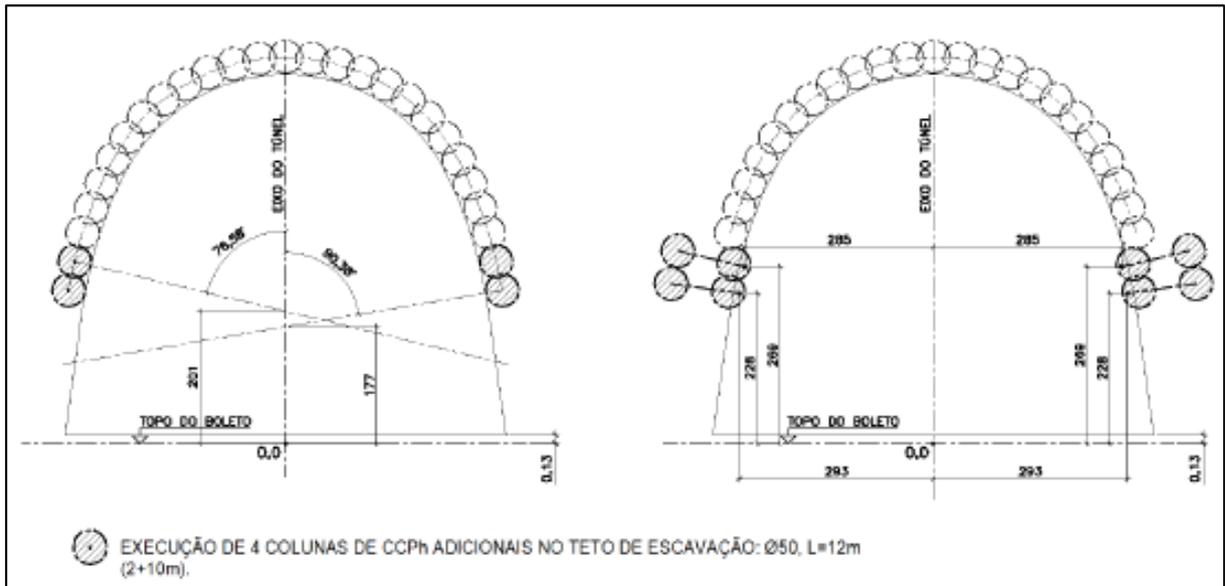
Figura 23- Tratamento de teto executado fora da área de baixa cobertura

Ao invés de somente colunas CCPH f 50 cm no tratamento de contorno como preconizado em projeto foram utilizadas colunas CCPH f 50 cm alternadas com colunas CCPH  $\varnothing$  20 cm com a inclusão de tubo schedule 40 – 2 ½” no tratamento de contorno a fim de diminuir a pressão deste robusto tratamento.

Para o tratamento de frente foram utilizadas colunas CCPH de f 30 cm com 4 barras de fibra de vidro cada.

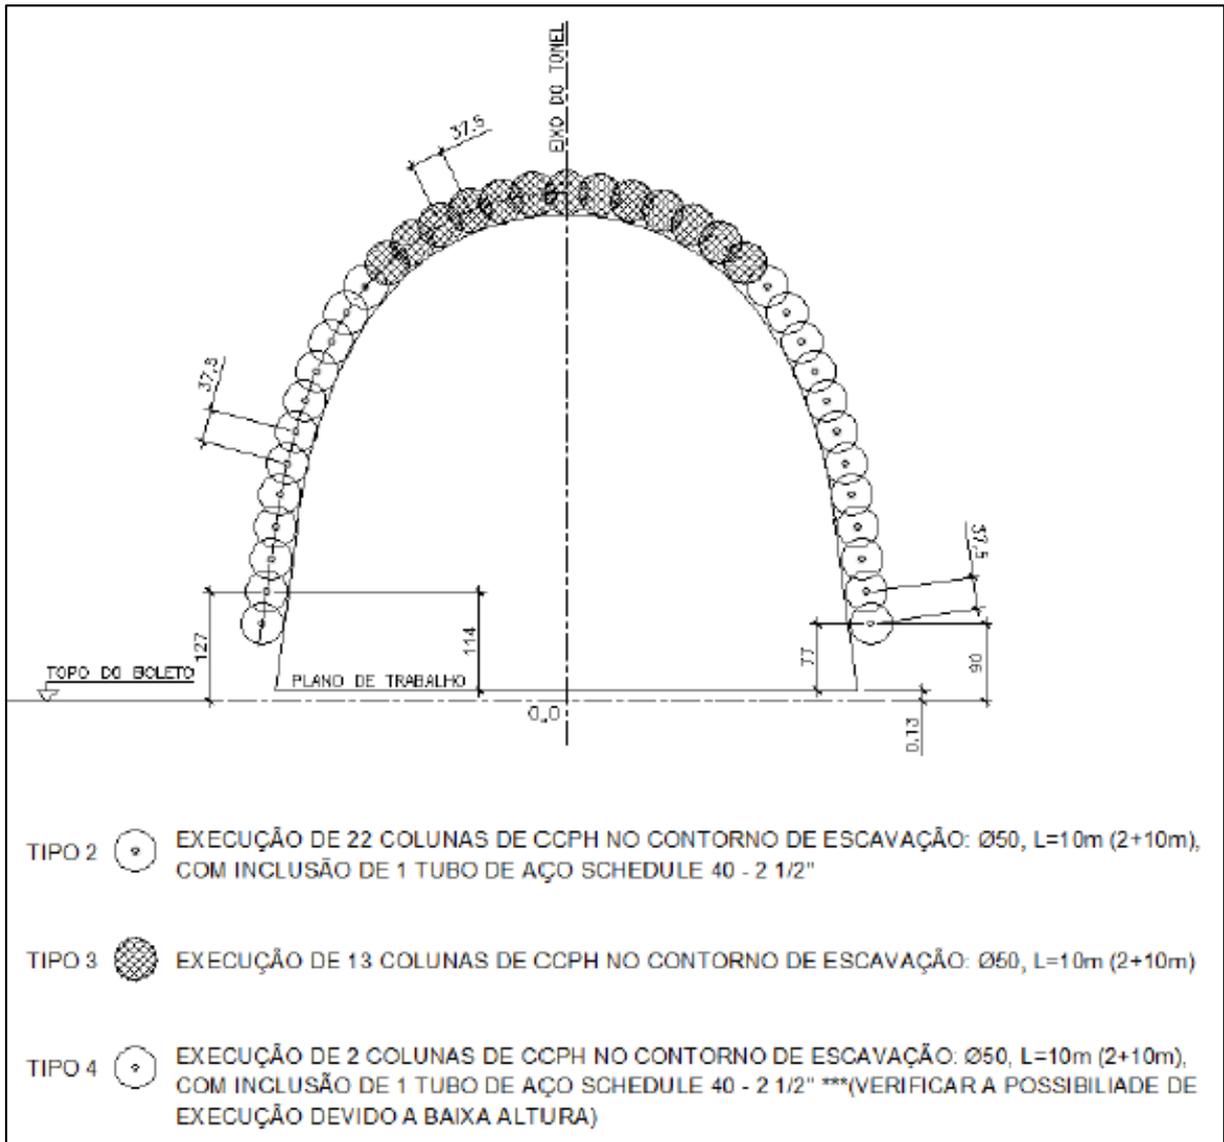
Figura 24 - Tratamento de teto a partir CB. 303

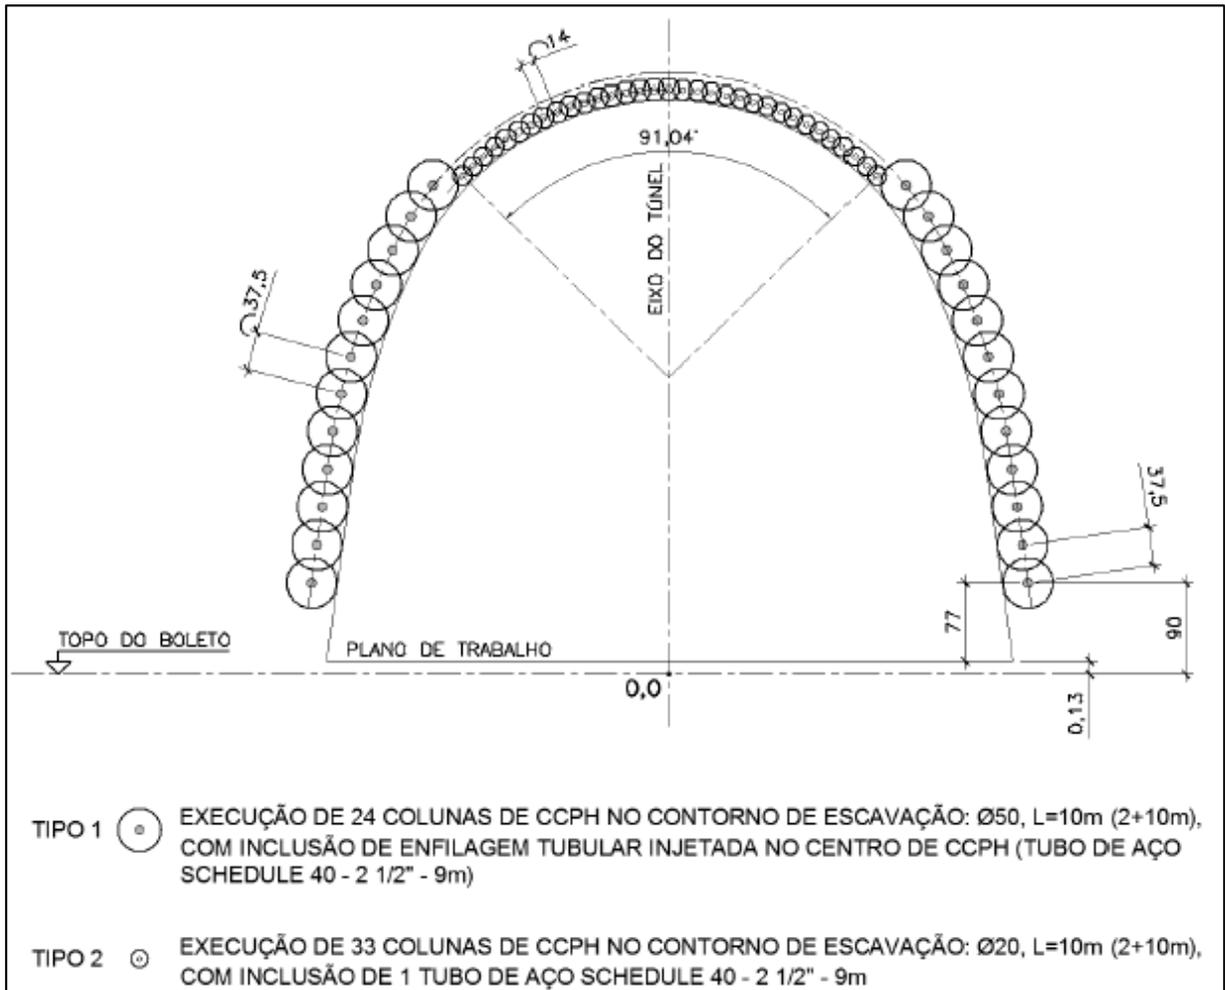
Figura 25 - Tratamento de teto a partir CB. 294
