5º PRÊMIO TECNOLOGIA E DESENVOLVIMENTO METROFERROVIÁRIOS

MANUTENÇÃO BASEADA EM CONDIÇÃO: IMPLANTAÇÃO DE SISTEMA DE
MONITORAMENTO DOS FUSÍVEIS DE SAPATA COLETORA DE TERCEIRO
TRILHO NOS TRENS DO METRÔ-SP

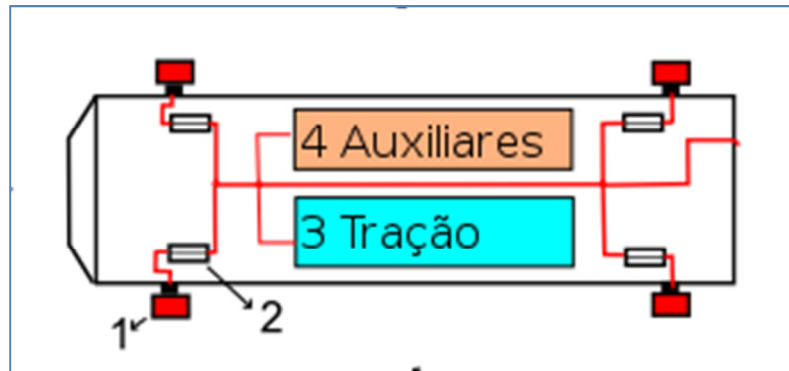
Figura 1 - Esquema básico do sistema de alimentação elétrica do metrocarro:

- 1 - Sapata coletora de terceiro trilho.
- 2 - Fusível de proteção.
- 3 - Propulsão, sistema responsável pela tração/ freio elétrico do trem.
- 4 - Conversor auxiliar, fornece 380Vac para os sistemas de ventilação/ar condicionado, carregador de baterias, iluminação etc...

Na figura 1 a representação básica da distribuição da alimentação de 750Vcc em um metrocarro.

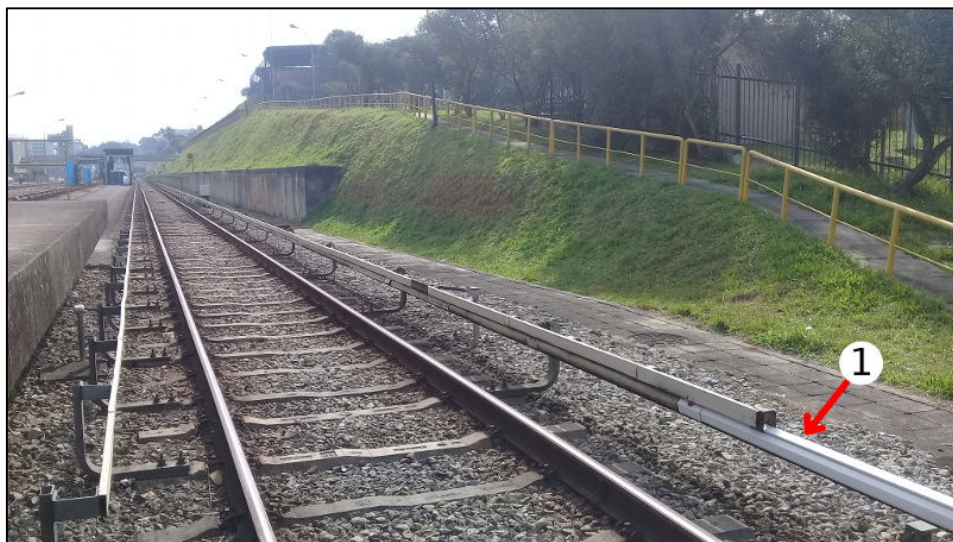
Figura 3 - Terceiro trilho (1) instalado ao longo das via.

O sistema coletor, figura 2, interliga o trem ao sistema de fornecimento de energia através do terceiro trilho que é instalado em toda a extensão das vias e pátios de manutenção, figura 3.

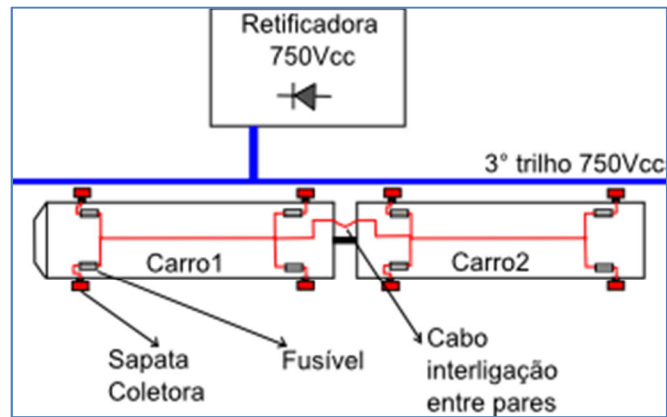
Figura 4 - Representação da alimentação elétrica de um par de carros.

sendo que cada carro possui 4 sapatas, 2 de cada lado, figura 4. Os 4 fusíveis do carro estão interligados e para aumento da confiabilidade do sistema existe um cabo conectado ao carro adjacente, figura 4, ligando os carros aos pares figura 5.

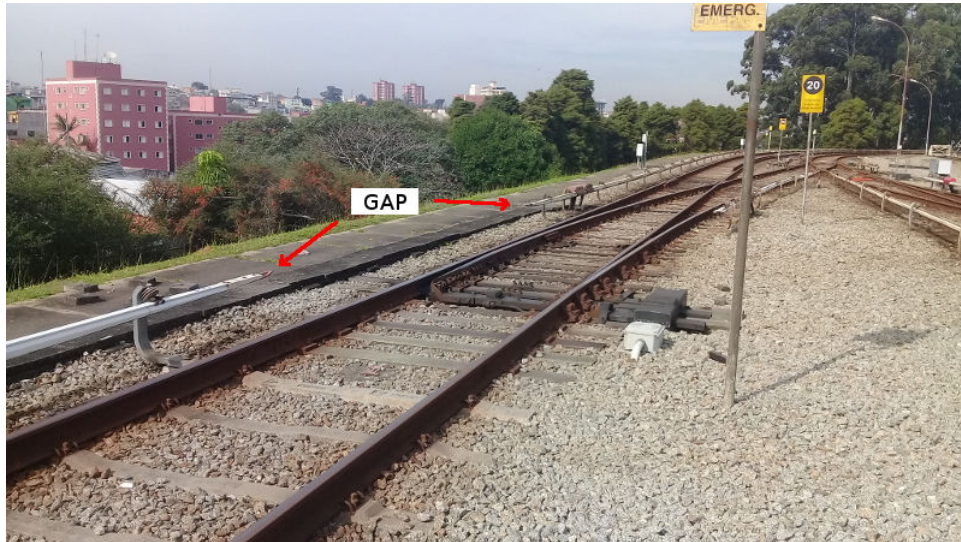
Gap de Terceiro Trilho

Figura 6 - Gap de terceiro trilho

A queima de um fusível ou a falha em uma sapata coletora pode afetar o desempenho do trem principalmente em regiões possuam "gaps", figura 6, que são seccionamentos dos terceiros trilhos em regiões de manobras de trens, os efeitos desta falha são desligamentos momentâneos nos sistemas de tração e alimentação dos sistemas auxiliares no par de carros, o desempenho do trem é afetado devido a perda de 1/3 da capacidade de tração e também devemos ressaltar no conforto do usuário em relação ao desligamento momentâneos da iluminação e ar condicionado. Outro efeito indesejado com a queima do fusível ou falha da sapata coletora é o aumento da demanda de corrente nos fusíveis e sapatas remanescentes, uma vez que a corrente que era fornecida pelo fusível/sapata com falha será suprida pelos demais, este aumento de demanda poderá gerar um efeito em cascata, por que com o aumento da corrente os fusíveis remanescentes trabalharão sobrecarregados gerando um aumento da sua temperatura por efeito Joule, acelerando a sua degradação e por consequência a queima. Casos extremos a temperatura no fusível pode se elevar a tal ponto que cause a combustão do sistema coletor, ocasionado um principio de incêndio, figura 7.

O sistema testa o conjunto de sapatas de um lado do trem por via, então um conjunto de sapatas é testado na ida do trem na via-1 e outro conjunto é testado na volta do trem na via-2, imagem superior da figura 6.

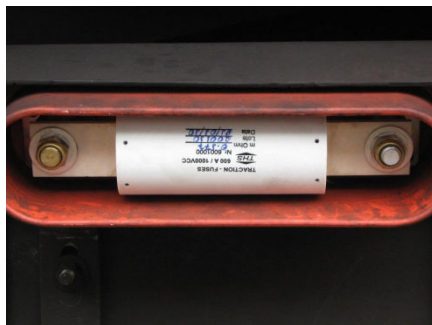
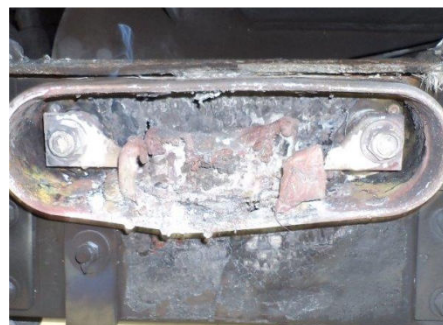
Figura 7 - A esquerda fusível em condições normais, a direita fusível danificado por sobre aquecimento , principio de incêndio.

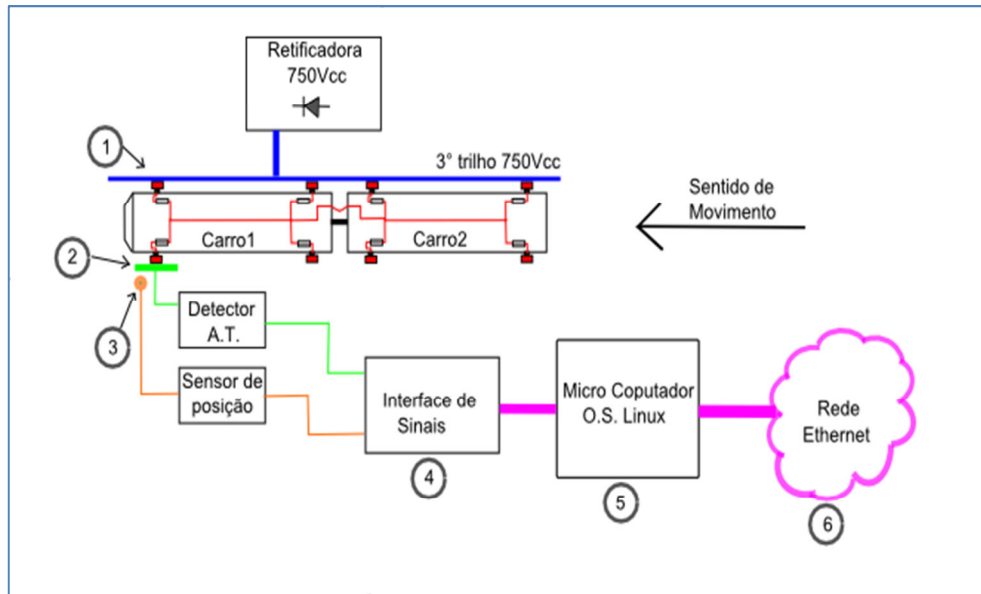
- 1 - Terceiro trilho real responsável pelo fornecimento de 750Vcc para o trem.
- 2 - Segmento de terceiro instalado do lado oposto ao terceiro trilho real, ele está conectado a um detector de Alta Tensão.
- 3 - Sensor de posição/contagem de eixo, informa ao sistema o instante para a leitura do sensor de alta tensão.
- 4 - Interface para adequação dos sinais do sensores.
- 5 - Micro computador com sistema operacional Linux.
- 6 - Conexão de rede ethernet.

Figura 8 - Configuração básica do Sistema de Monitoramento dos Fusíveis de Sapata.

O Sistema de Monitoramento de Fusíveis de Sapata Coletora do Trem é um equipamento instalado na via comercial, que verifica a integridade do sistema coletor da alimentação elétrica durante a movimentação do trem, figura 8 temos a configuração do sistema:

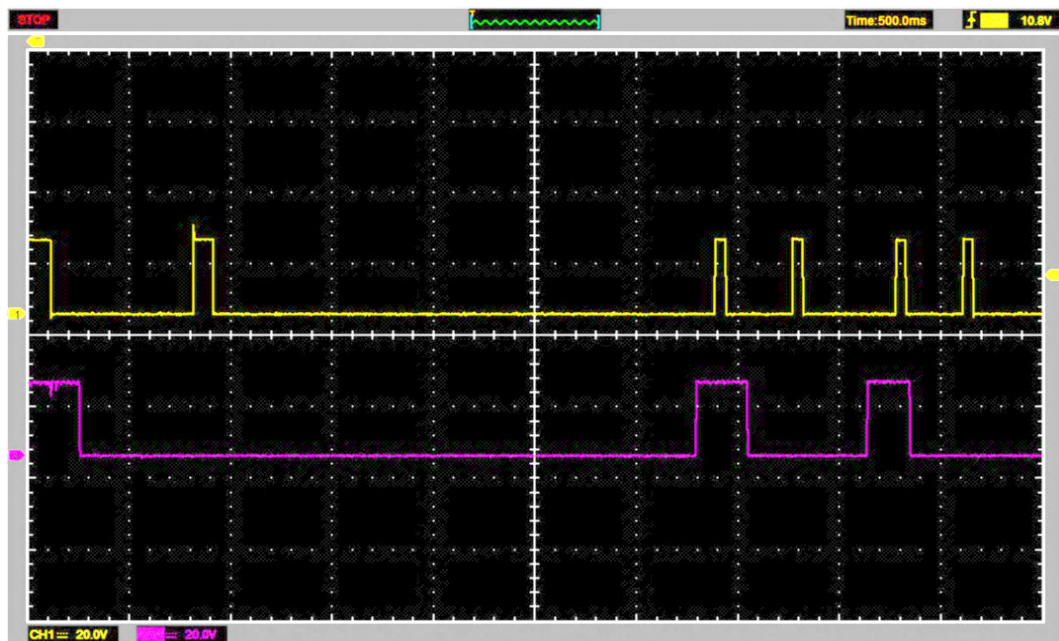
Gráfico 1- Registro dos sensores do Monitoramento dos Fusíveis, canal superior sensor de posição, canal inferior sensor de tensão.

No gráfico 1 temos o registro da passagem do trem pelos sensores de tensão(forma de onda inferior) e o sensor de posição/contagem(forma de onda superior) que indica o momento de detecção ao sistema.

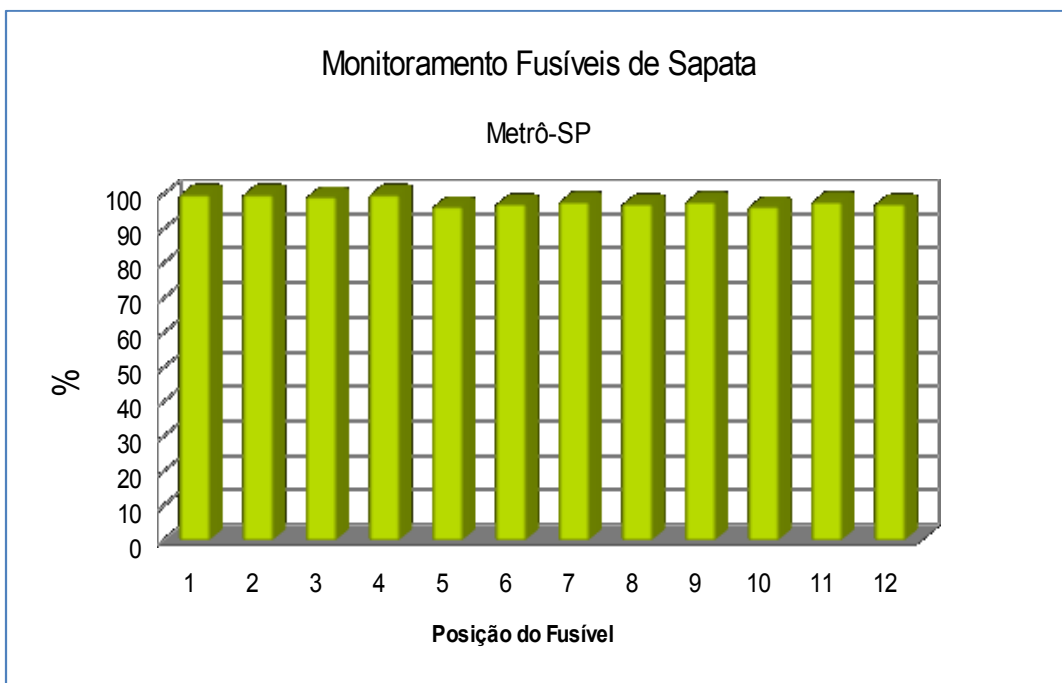
Gráfico 3 - Percentual de detecção positiva da integridade do fusível/coletor.

Como exemplo, a coluna 1 corresponde ao fusível/sapata 1 do carro 1, onde em todas as passagens dos trens pelo sistema o resultado do teste foi 100% positivo. A média de detecção positiva de todos os fusíveis/sapatas foi de 98,5%.

1. No gráfico 3 , temos os resultados de um dia dos testes armazenado pelo sistema, as colunas indicam o percentual de detecção de tensão individualizado por fusível/sapata coletora.
