“ 11 º Semana de Tecnologia Metroviária – Fórum Técnico “

“ Transformador do Grupo Retificador - Linha 3

Desenvolvimento de Metodologia para Reparo Interno “

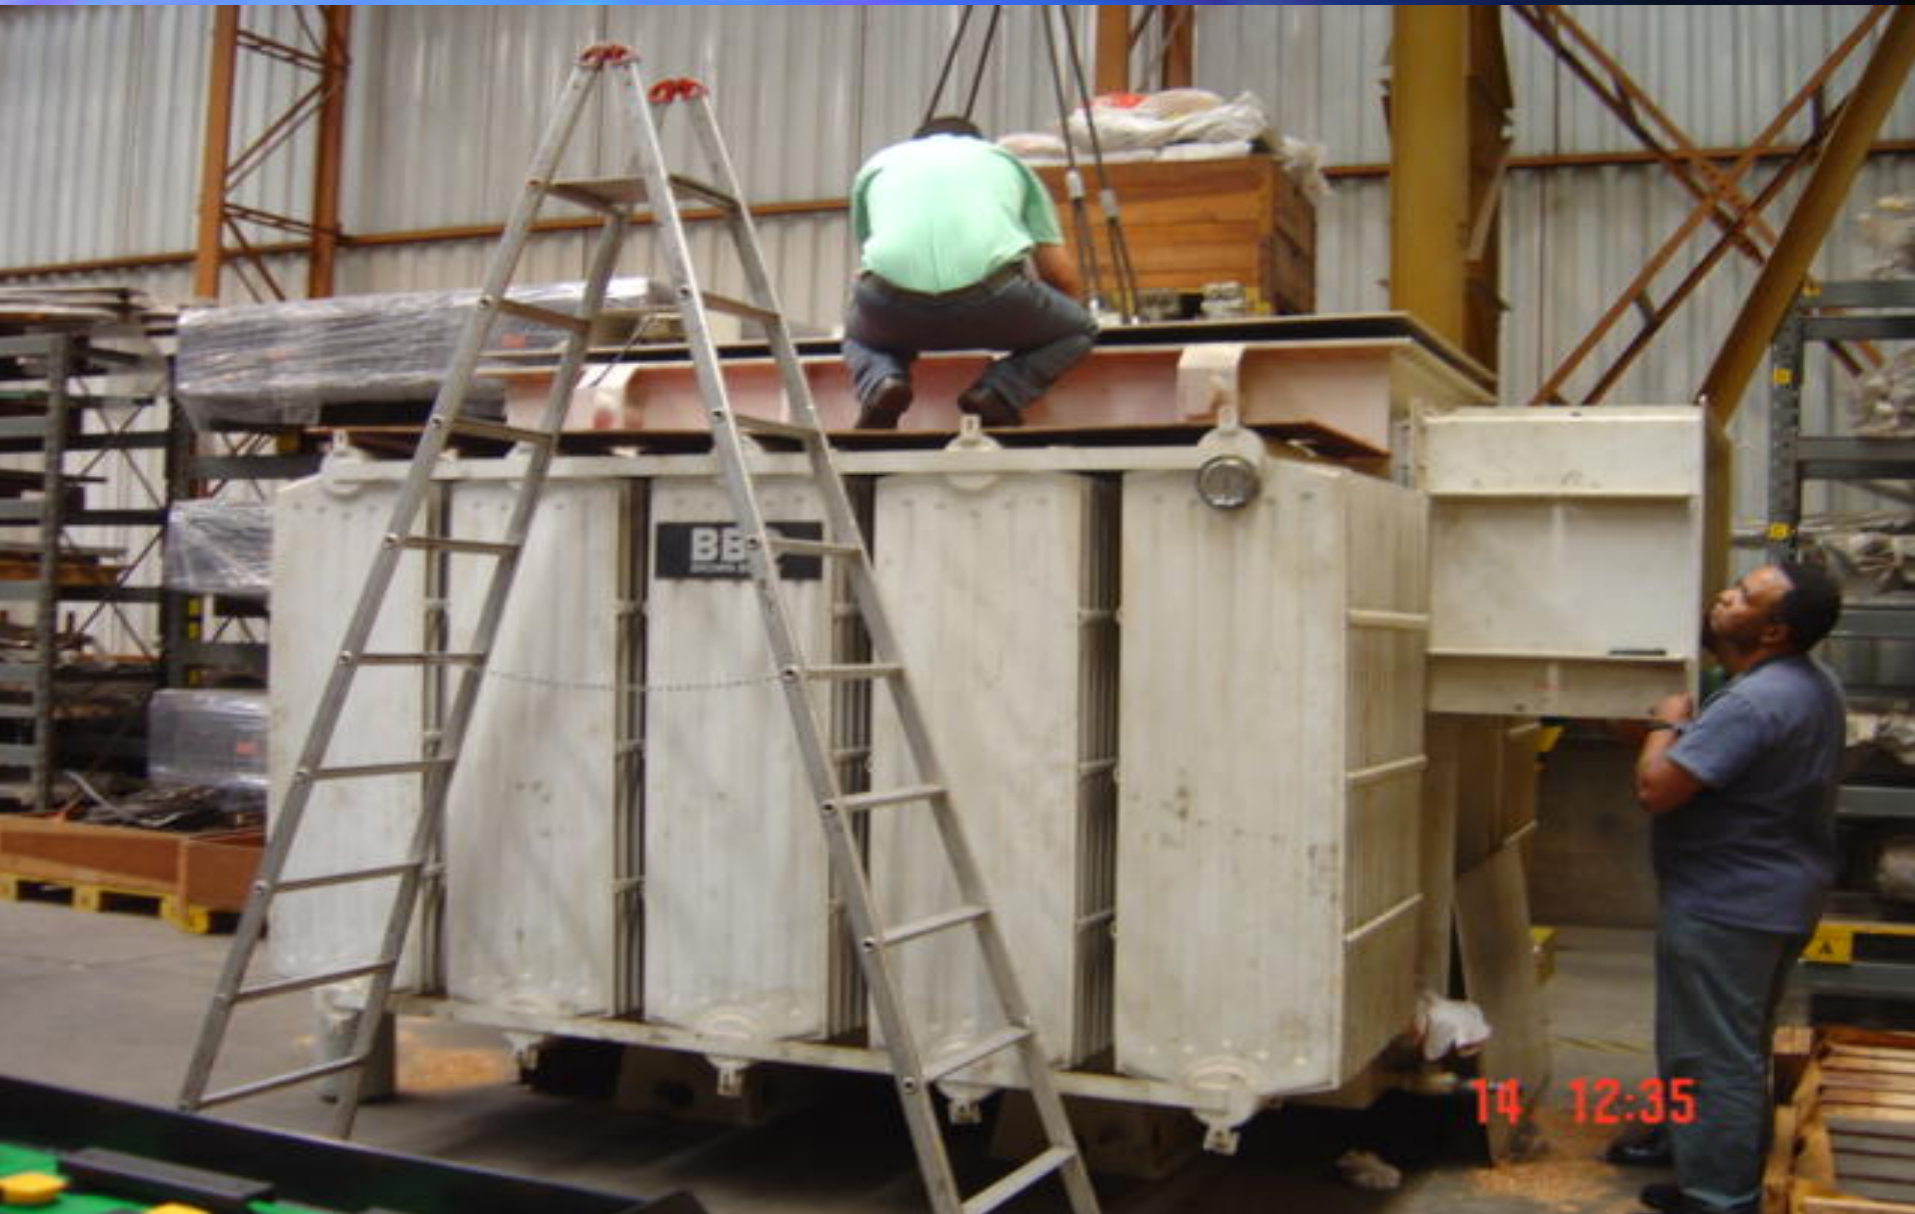
Transformador

- *Tensão : 22kVca / 647 Vca (hexafásico)*
- *Potência : 4.512 kVA*
- *Peso : 16.590 kg*
- *Peso Tampa + Parte Ativa : 7.560 kg*
- *Líquido isolante : Silicone*
- *Tempo Instalado : 18 anos*

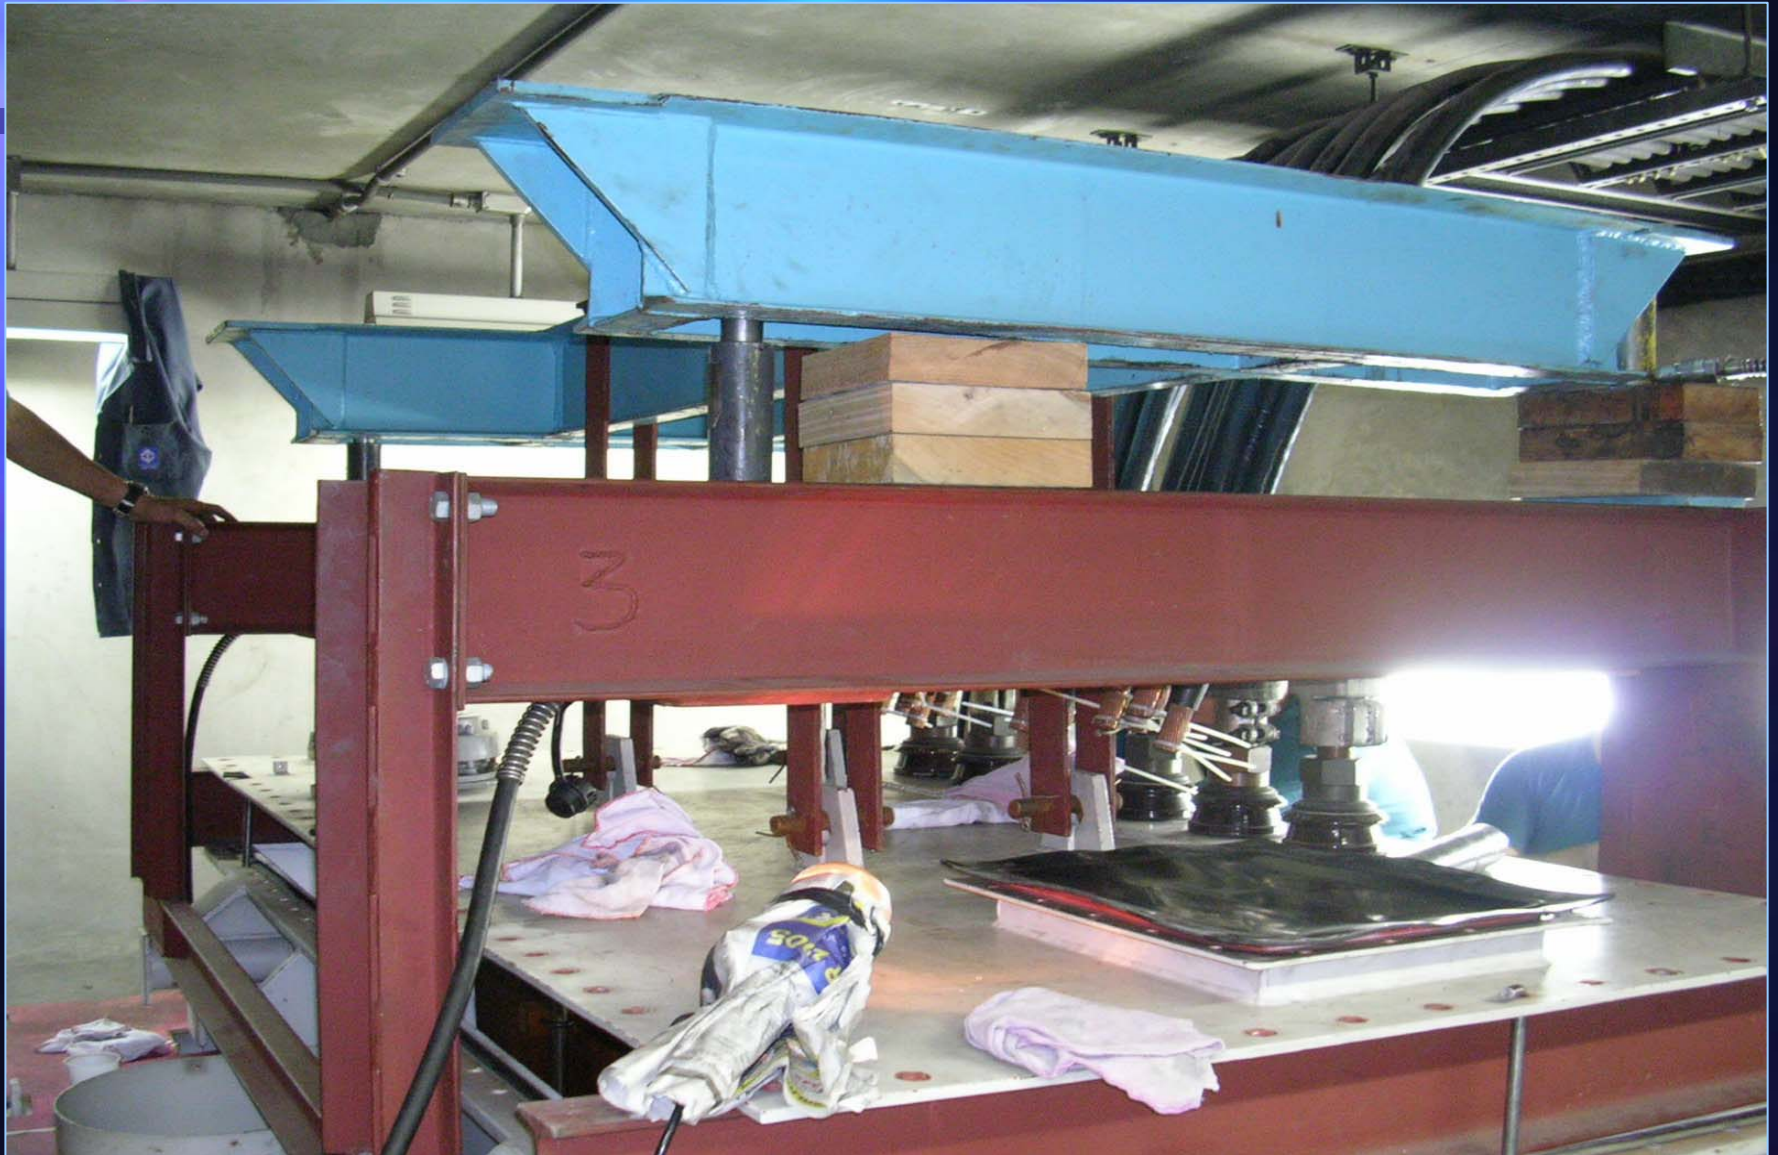
Dispositivo de Içamento

- *Limitação altura na sala do transformador*
- *Desenvolvimento de dispositivo içamento da tampa e parte ativa*

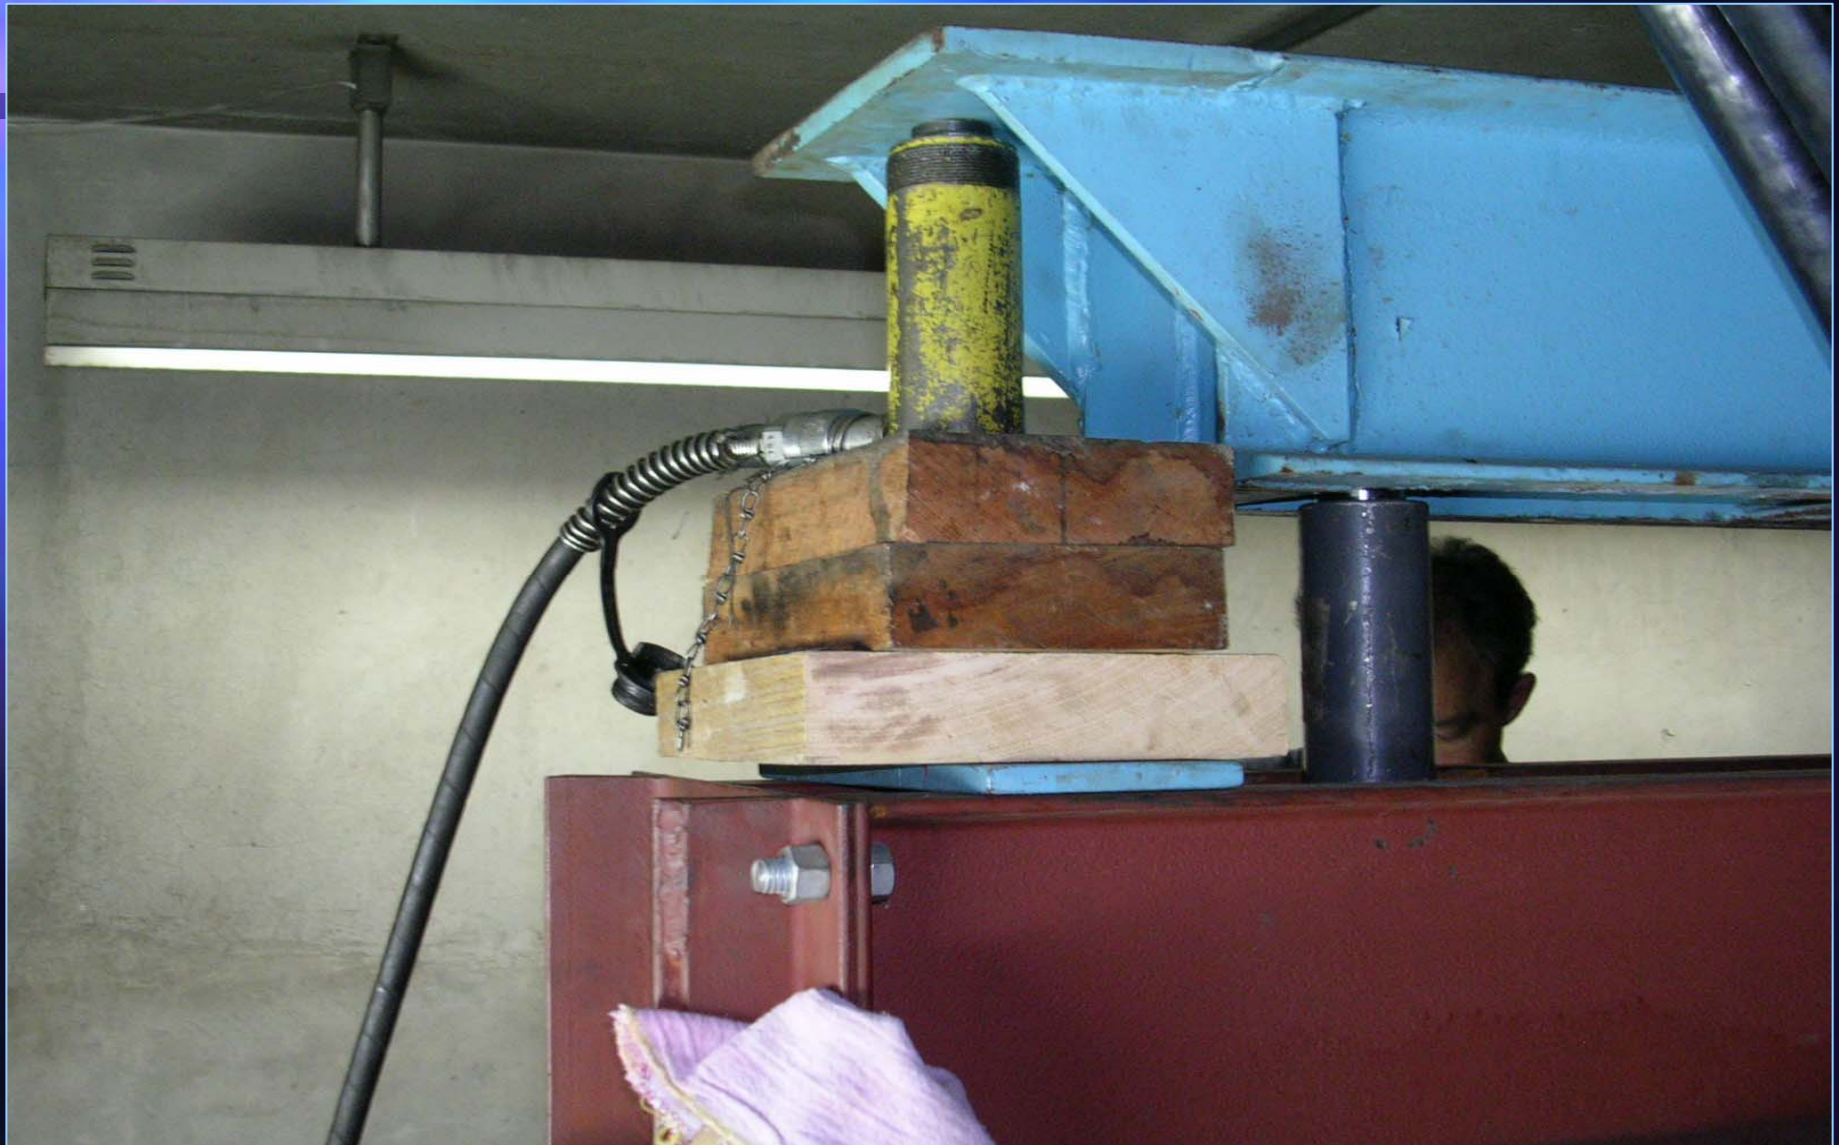
Posicionamento dos Macacos

- *Retirada de operação e segurança elétrica*
- *Retirada de 1.200 l de fluido de silicone*
- *Posicionamento dos macacos hidráulicos*
- *Içamento da parte ativa*
