**APO** **Avaliação Pós-Ocupação de Edificações**

## **ESTAÇÃO PALMEIRAS - BARRA FUNDA**

# ESTUDO DE CASO - ESTAÇÃO BARRA FUNDA

14ª Semana de  
Tecnologia  
Metroferroviária  
2008

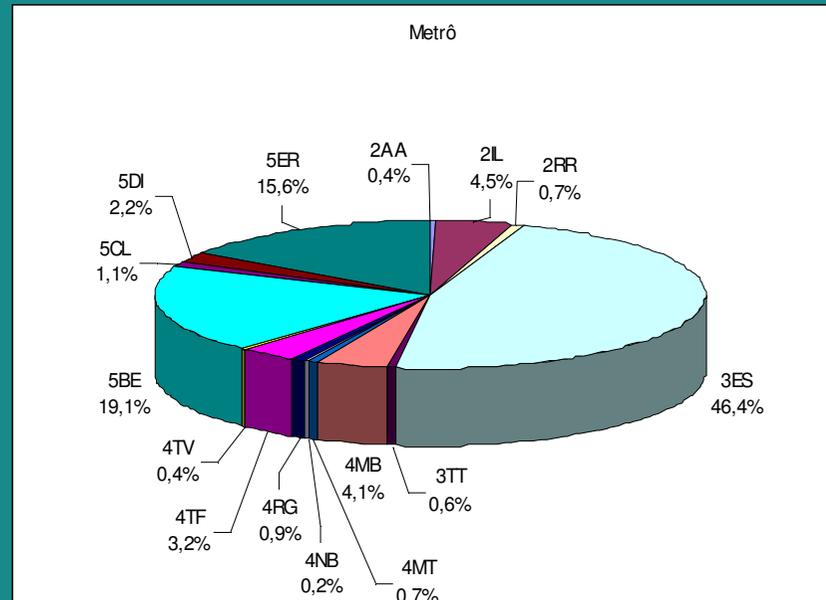
- Total de falhas 696; destas, 276 são relativas à manutenção civil (39,7%);
- Maior incidência de falhas é quanto ao sistema hidráulico, notadamente nos sanitários, onde ocorreram 148 falhas (53 nos sanitários de empregados e 95 nos sanitários públicos);
- A mão-de-obra utilizada no atendimento das falhas nos sanitários públicos e operacionais correspondeu à 363h15min (45,26%), de um total de 802h36min despendidas nos serviços de manutenção civil.

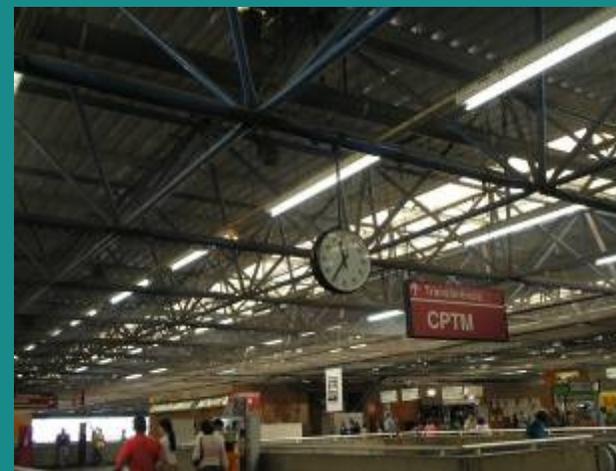
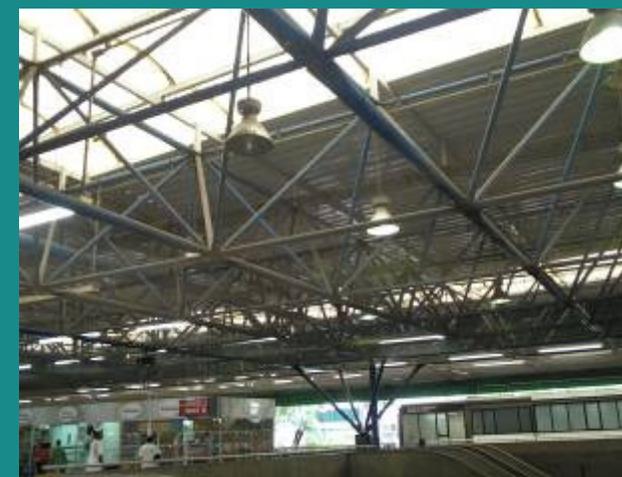
## Medidas de Iluminância

MEDIDAS REALIZADAS EM		09/10/07 12H às 13h	26/10/07 20h às 21h
LOCAL		Luminosidade Lux	Luminosidade Lux
Mezanino	SSO (interno)	400	450
	SSO (externo)	220	50
	Bilheteria	650	300
	Bilheteria Planetek	350	200
	Linha de Bloqueios (embarque)	300	
	Balcão de Informações	700	
	Passarela Acesso Memorial	800	200
	Sanitários públicos (hall de acesso)	250	150
	Conjunto Informativo	150	
Plataforma	Plataforma Central	160	150
	Plataforma Central (oeste)	120	100
	Plataforma Lateral (oeste)	1100	
	Plataforma Lateral (leste)	500	
	Conjunto Informativo	150	
Escadas	Escada Fixa 02 (mezanino)	800	250
	Escada Fixa 02 (TMO)	230	
	Escada Fixa 22	3000	
	Escada Rolante 08	3000	
	Escada Rolante 20	550	
Lojas	Loja 10	250	200
	Loja 01	300	400
	Espaço Promocional 15 (Telefônica)	50	100
TMO	Plataforma Central	160	250
	Plataforma Lateral	80	250
Salas operacionais	Sala Operacional - M22	400	300
	Sala Operacional - M01	600	250
	Primeiros Socorros - M23	400	500

Biblioteca - M25	400	500
	Copa - M26	470	500
	Vestiário Feminino - M20	350	300
	Escritório SGO - M06		250
	Escritório SLO - M05	600	300
	Salas Técnicas - M08	400	250
	Sala Operadores	180	300

<b>Iluminação natural e Artificial</b>	Domus estão sujos	NBR 5413/1992	Alterar iluminação zenital para abertura tipo shed	usuário: melhoria do conforto; manutenção: abertura tipo shed exige menos manutenção; edifício: melhoria da estética através da iluminação.
	Clarabóias das salas operacionais estão sujas	NBR 5413/1992	Substituir clarabóias por lanternins com dispositivo para controle da abertura (efeito chaminé)	usuário: melhoria do conforto; manutenção: abertura tipo lanternim exige menos manutenção; edifício: melhoria da estética através da iluminação.
	Janelas das salas operacionais não iluminam	NBR 5413/1992	Instalar iluminação zenital através de lanternins com dispositivo para controle da abertura	usuário: melhoria do conforto; manutenção: abertura tipo lanternim exige menos manutenção; edifício: melhoria da estética através da iluminação.
