Cia do Metropolitano de São Paulo
Gerência de Manutenção - GMT

“IMPLANTAÇÃO DA INSPEÇÃO TERMOGRÁFICA
NOS EQUIPAMENTOS DE VIA PERMANENTE”.

Termografia nos equipamentos da Via Permanente

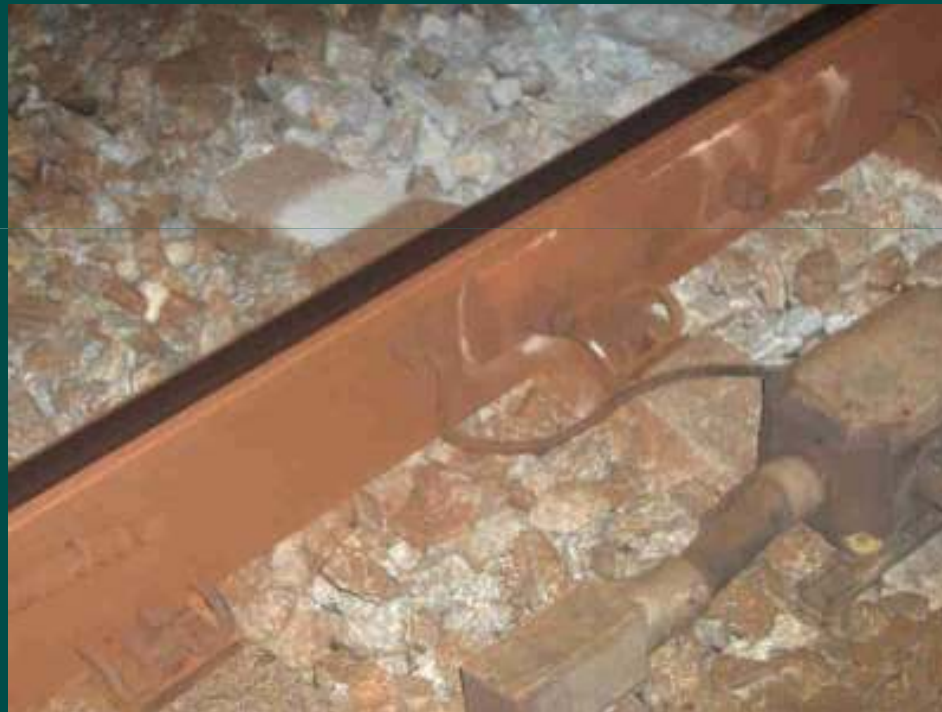
Início em junho de 2005, com as primeiras inspeções sendo realizadas nos pinos “S8” de circuitos de via da Linha 3-Vermelha.

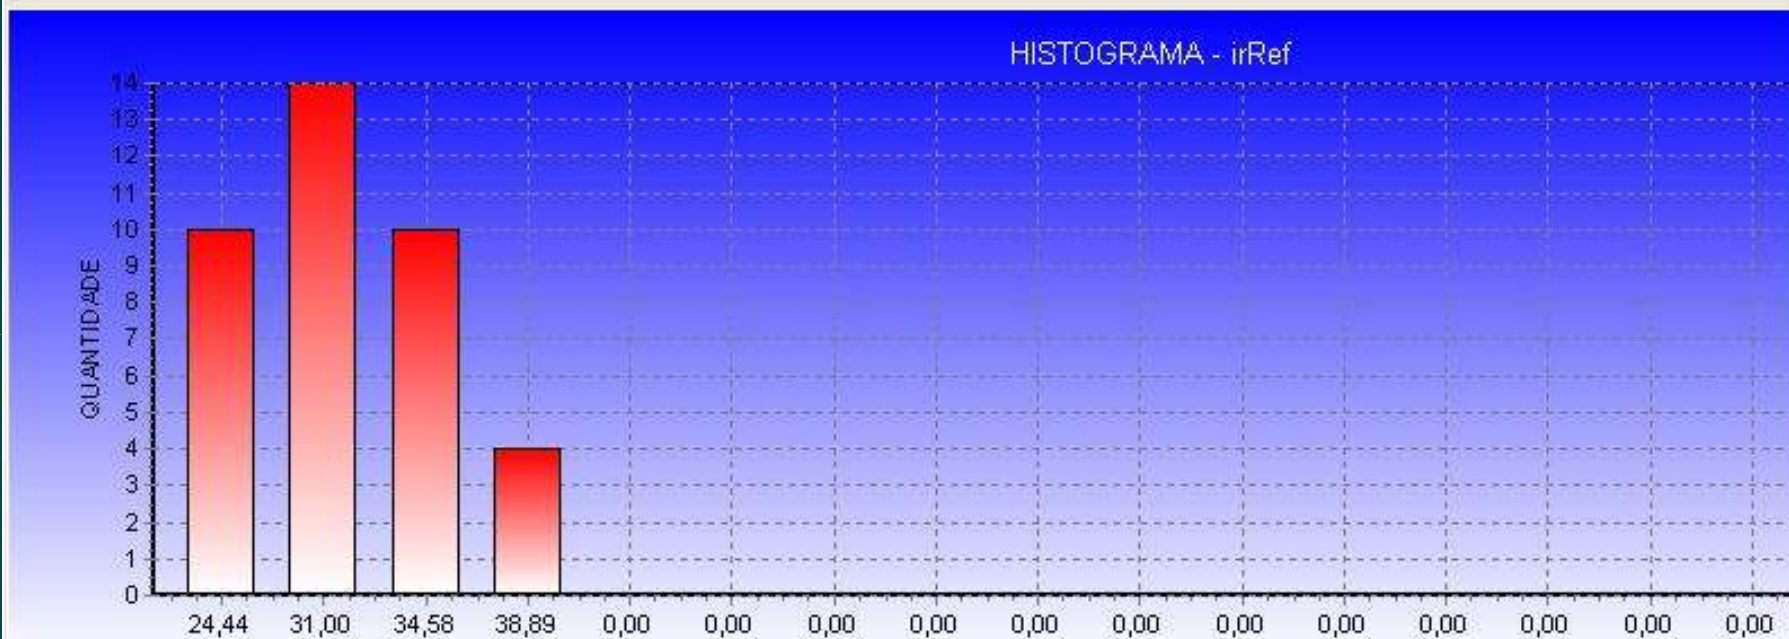
Distribuição de Temperaturas de referência

Menor valor encontrado : 23 Maior valor encontrado : 39,1 Classes : 03 Amostras: 36

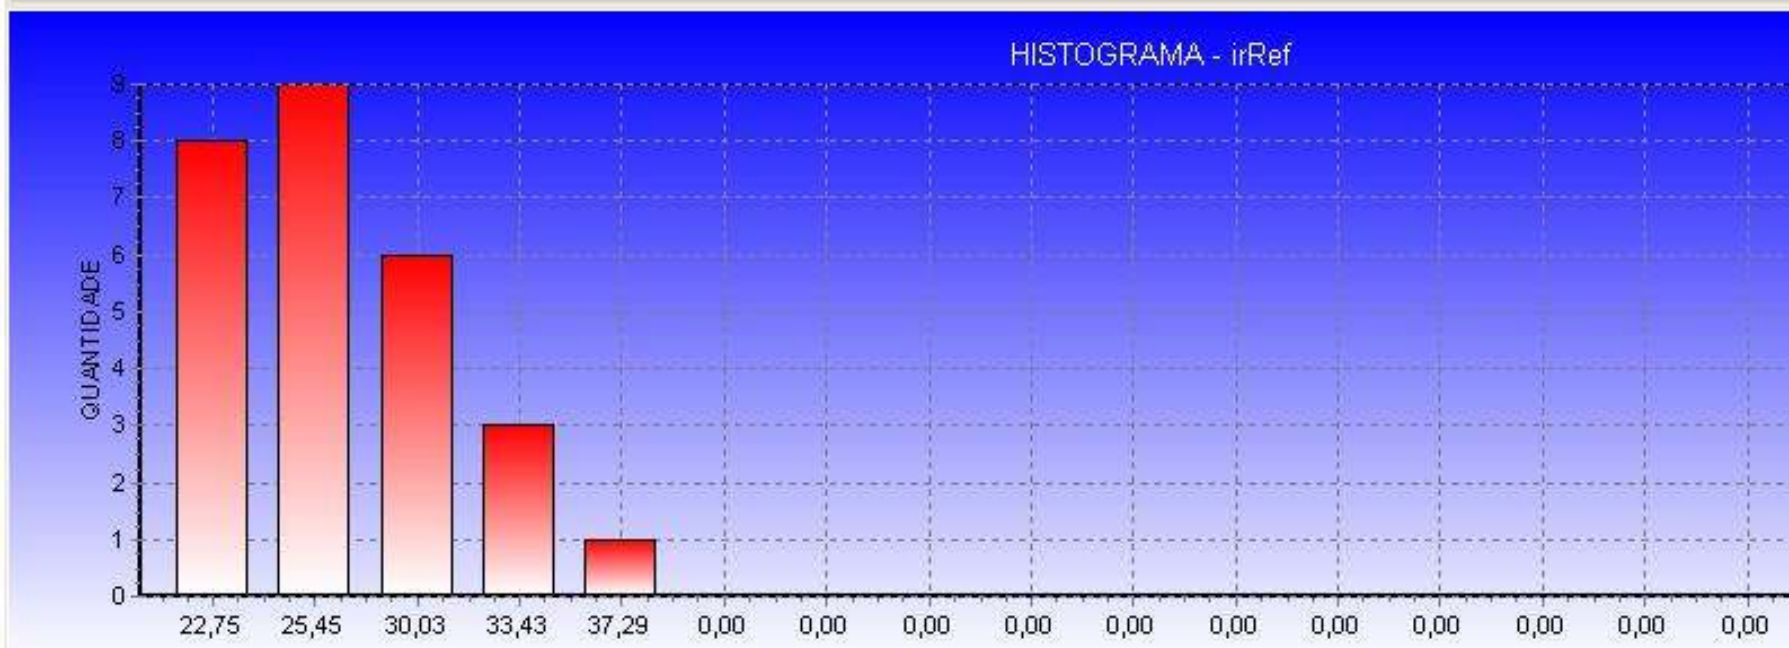
Distribuição de Temperaturas de referência

Menor valor encontrado : 19,7 Maior valor encontrado : 37,3 Classes : 04 Amostras: 26

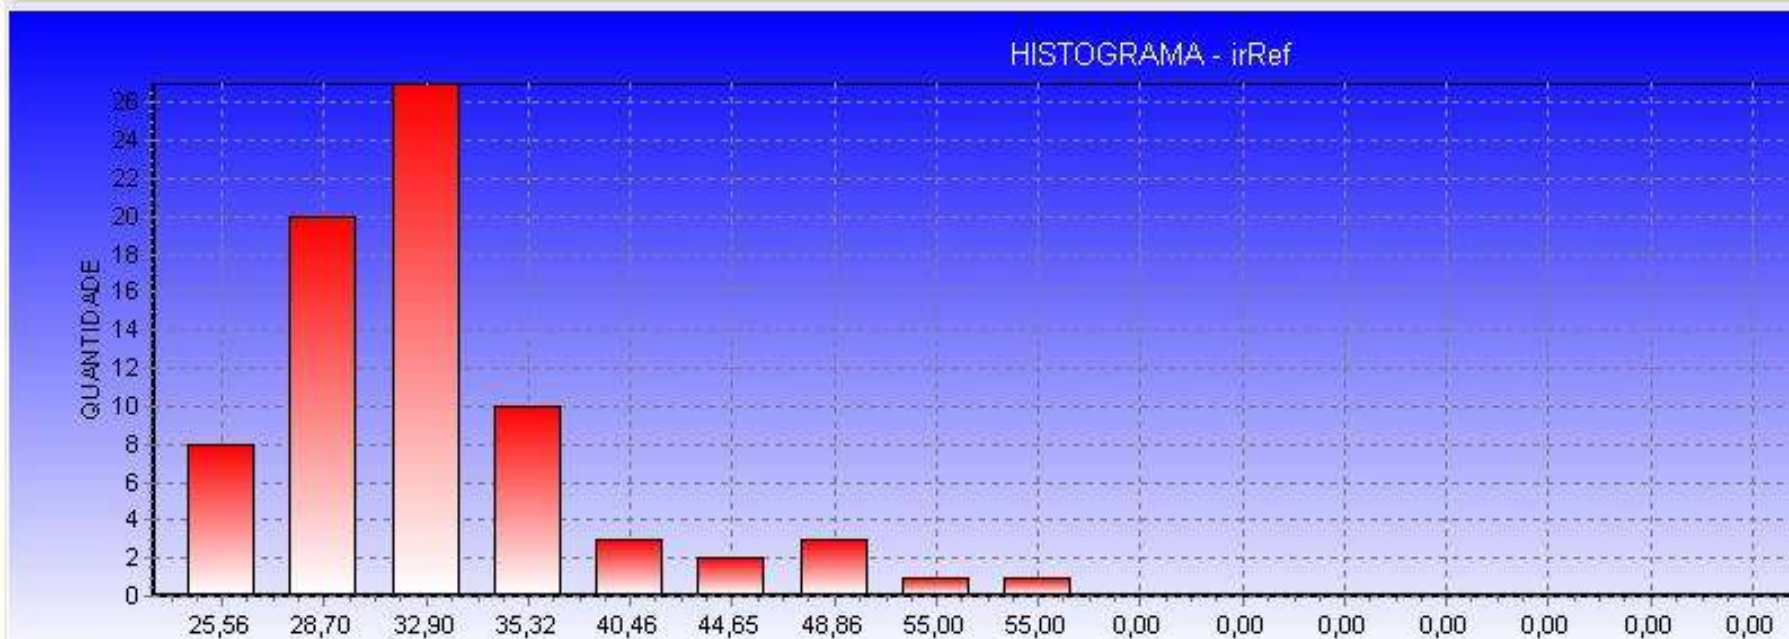
Distribuição de Temperaturas de referência

Menor valor encontrado : 22,5 Maior valor encontrado : 55 Classes : 07 Amostras: 60

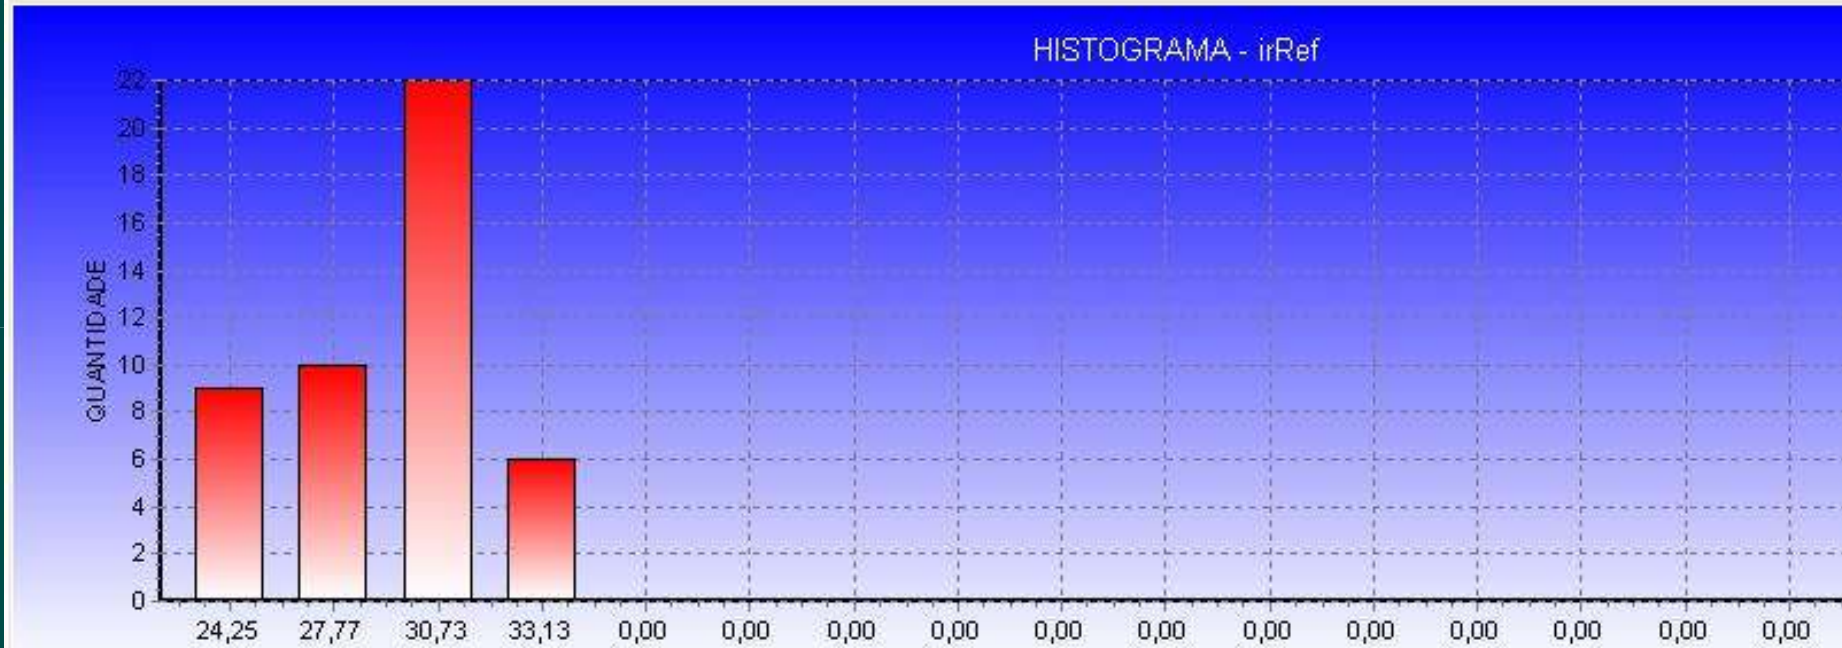
Shunt de "Impedance", "Cross Bond" e Cabos de Retorno Distribuição de Temperaturas de referência

Menor valor encontrado : 22,9 Maior valor encontrado : 34,4 Classes : 03 Amostras : 46
