# **Pantógrafos dos metrocarros da Linha 5-Lilás: Adaptação à nova demanda**

- **Motivação:** Adequação à demanda futura do contato pantógrafo x catenária (historicamente deficiente);
- **Localização no trem**

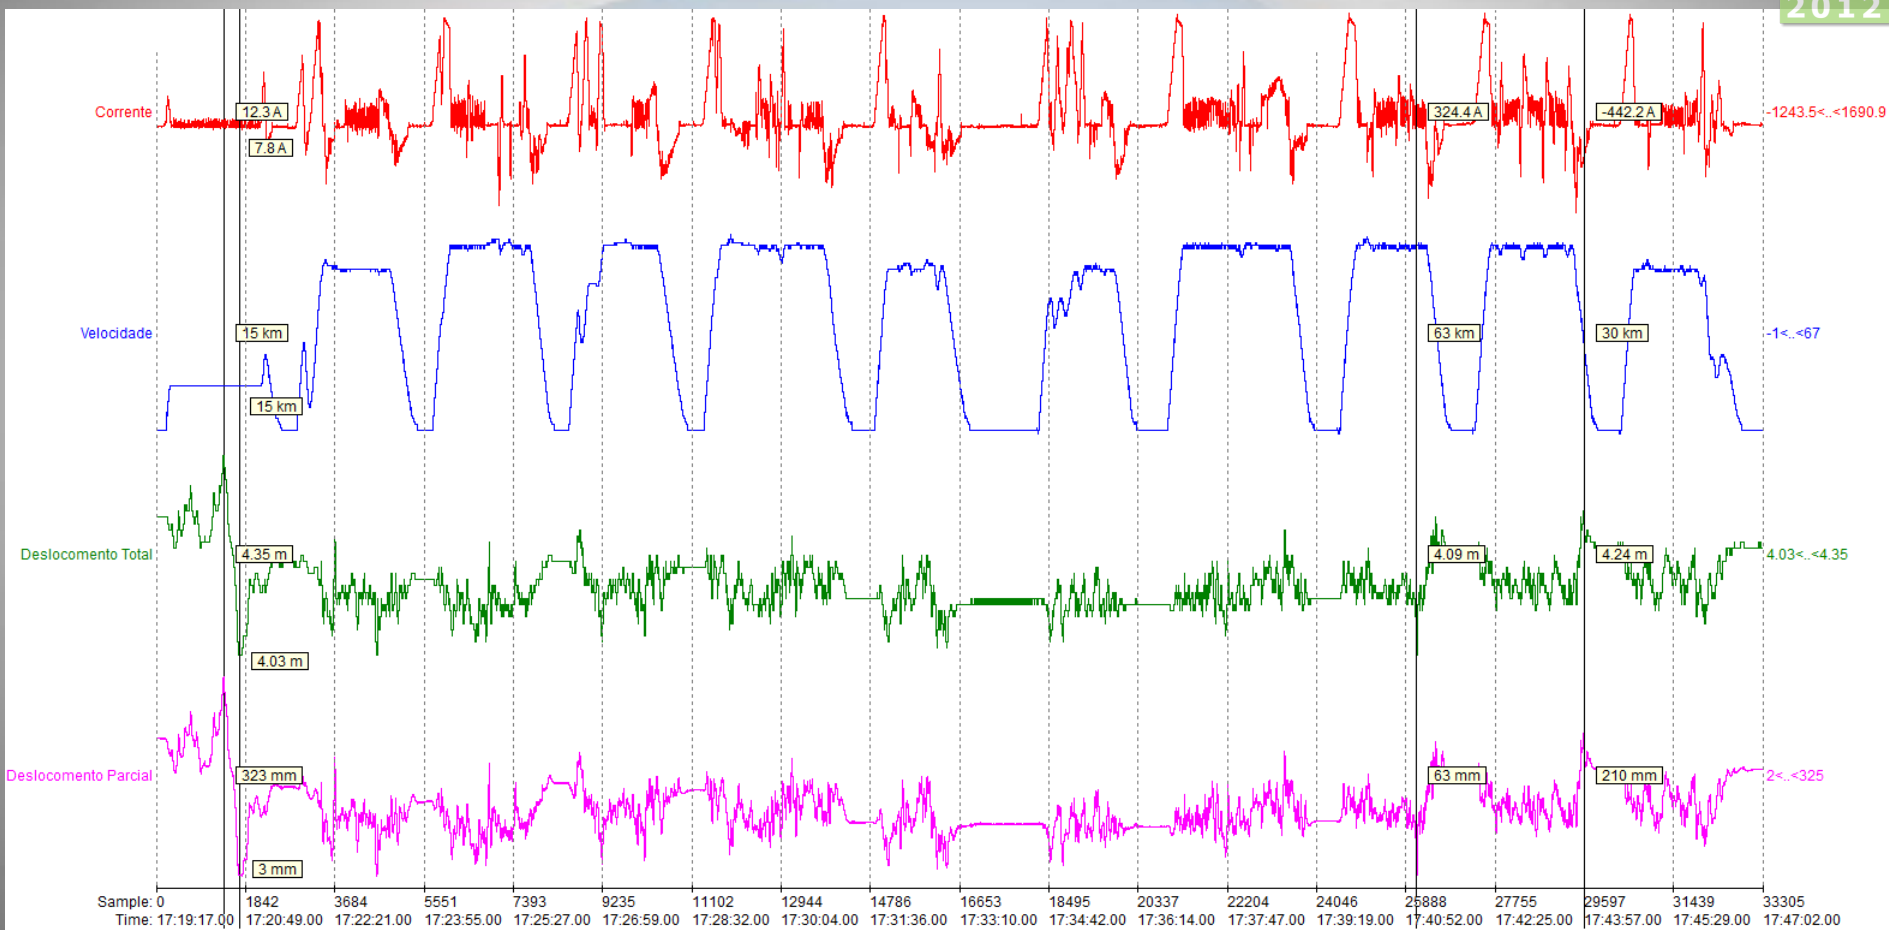
# Registro embarcado

- Queda de 40% no número de ocorrências de faiscamento nos 7 primeiros meses de 2012 em comparação com o mesmo período do ano anterior;
- Trens com pantógrafos já modificados – ocorrência ZERO.
