4º PRÊMIO TECNOLOGIA E DESENVOLVIMENTO METROFERROVIÁRIOS

**CORREÇÃO DA SUPERELEVAÇÃO DE CURVAS REVERSAS DO ELEVADO DA
LINHA 1A DO METRÔRIO**

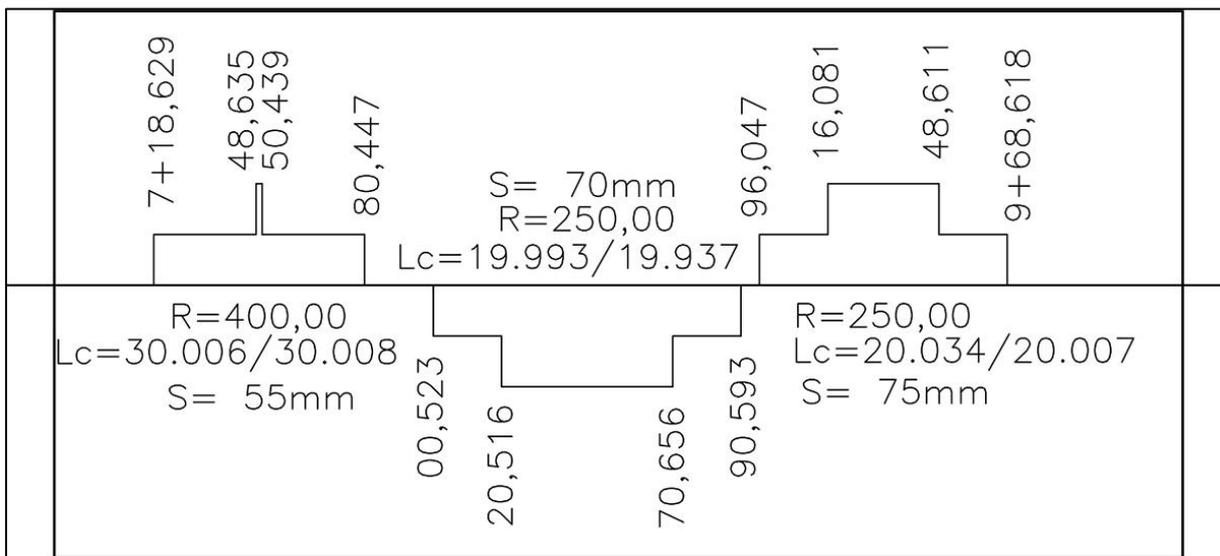
O novo projeto de traçado preservou o perfil horizontal, porém alterou o perfil vertical, inserindo superelevações altas em curvas reversas de pequenos raios, sem tangente adequada entre elas - o que por si só já proporcionaria um alto desconforto ao passageiro. Além disso, a concretagem acelerada de grandes extensões, sem a retenção adequada, em época de temperaturas elevadas na cidade do Rio de Janeiro, levou a não conformidade da

via fazendo com que os trilhos perdessem a inclinação natural de 1/40, chegando, em vários trechos, a ficar com inclinação negativa, principalmente na região das reversas, o que culminou com uma abertura de bitola além do facultado em projeto.

Figura 3 - Sinótico do trecho previsto a substituição dos dormentes LVT por fixação DFF 300

Depois de intensas pesquisas e *benchmarking* com fabricantes de dormentes e sistemas de fixações diretas e com o *know how* em assentamento de AMVs diretamente na laje de concreto sem utilização de dormentes, na zona de manobras do trecho em túnel da nossa Linha 1, entre as estações Saens Peña e Uruguai e da via Z do terminal da Linha 2 na estação Botafogo, demos início ao processo de substituição dos dormentes LVT por sistema de fixação DFF 300 da VOSSLOH.

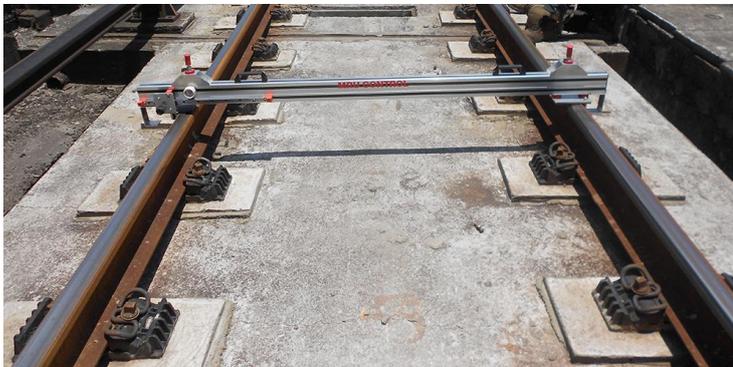
Figura 11 - Réguas para medição de bitola e de Cant

- Correção da geometria com alinhamento através de estação total, ajuste das escoras laterais apoiadas no patim do trilho para manutenção da bitola que pode alterar devido à variação térmica por movimentação do dormente e dos tirantes de travamento da via apoiado nas laterais da via para evitar o serpenteamento da mesma devido à dilatação do trilho, nivelamento e verificação dos parâmetros utilizando réguas especiais para medição de bitola, superelevação e inclinação do trilho (Cant);

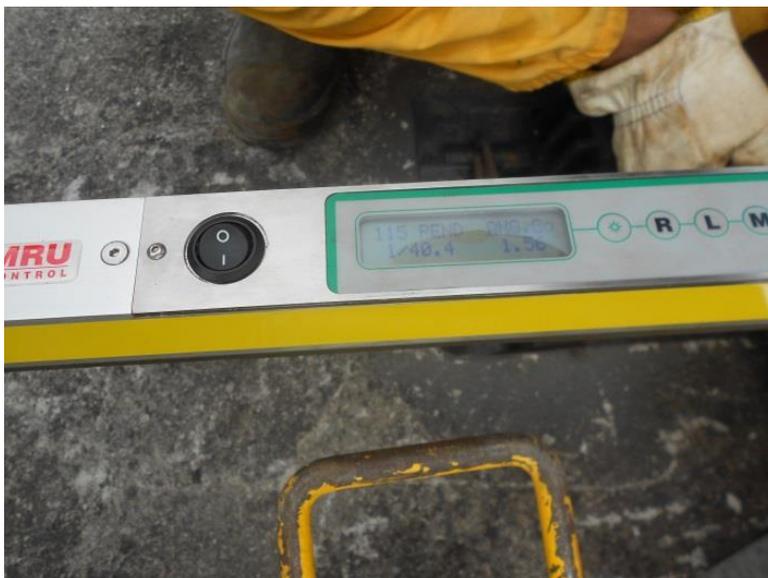
Figura 12 - Leitura de medição do Cant
