Prática de Fiscalização e ATO na Execução de Túnel de Baixa Cobertura Estudo, segmento e desafio

- Prática conjunta de fiscalização e ATO para caracterização do maciço e definição de medidas buscando solução dos problemas e desafios encontrados durante a escavação
- Túnel Singelo em região de baixa cobertura inserido em área de influência de “solos moles”
- Acompanhamento sistemático do sistema de instrumentação, geologia de escavação e dados hidro geológicos nos avanços

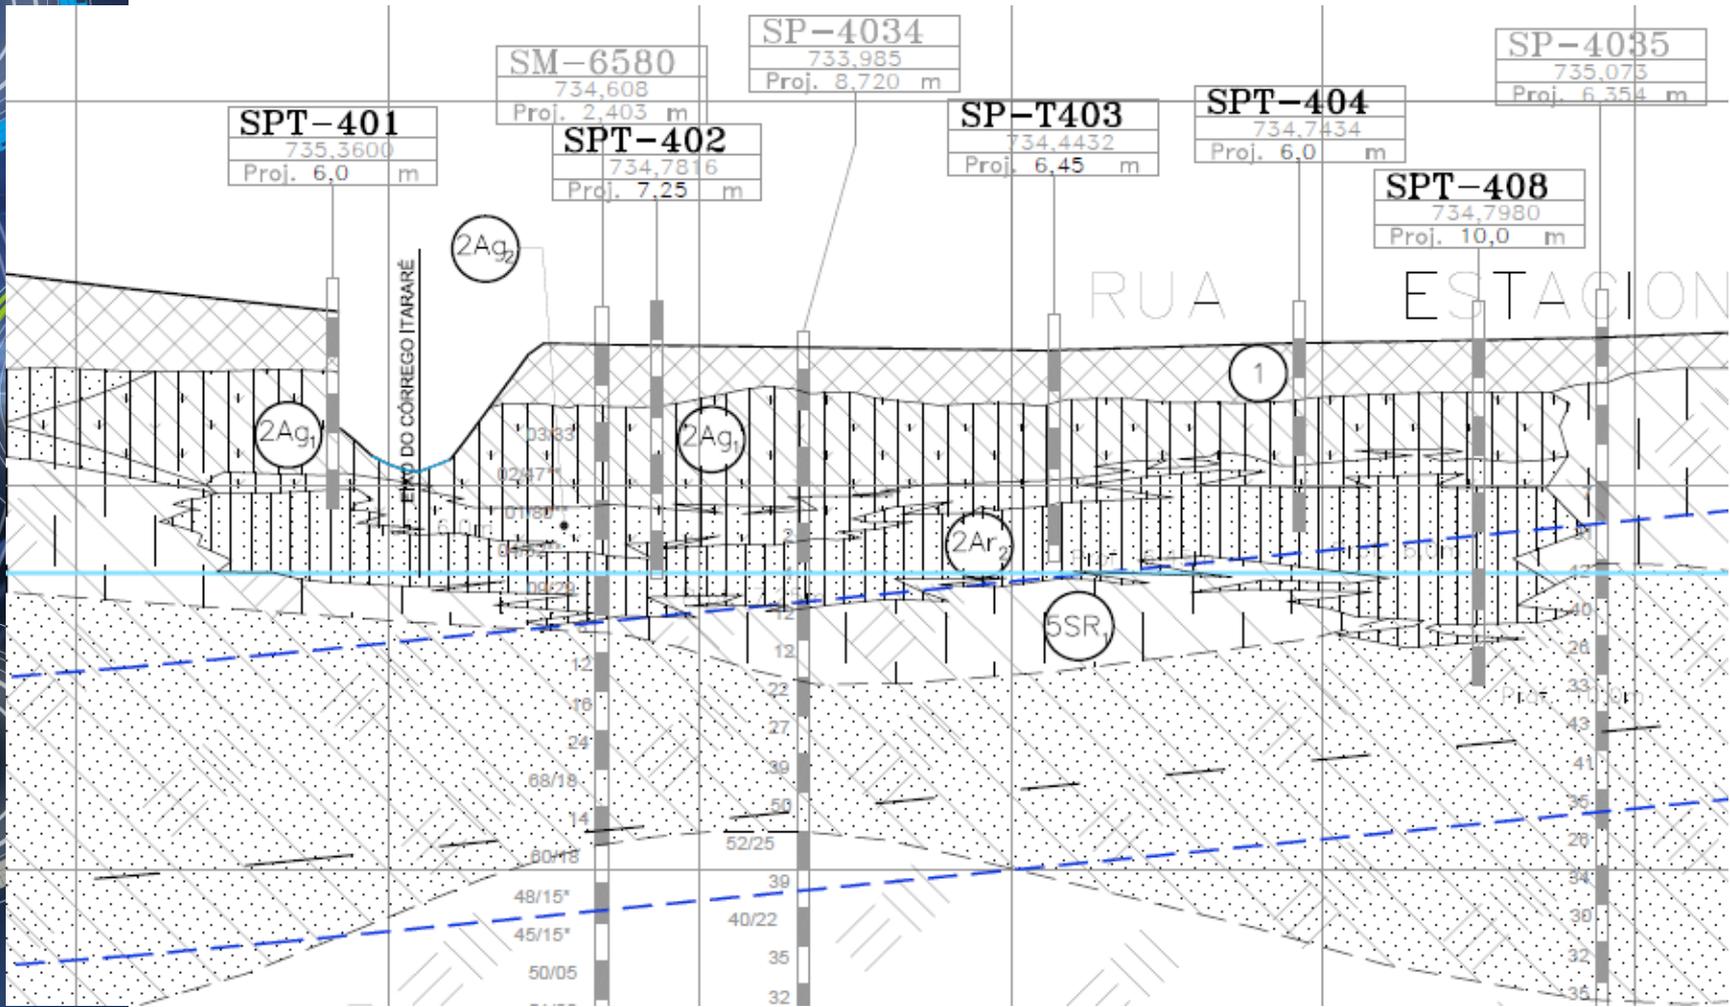
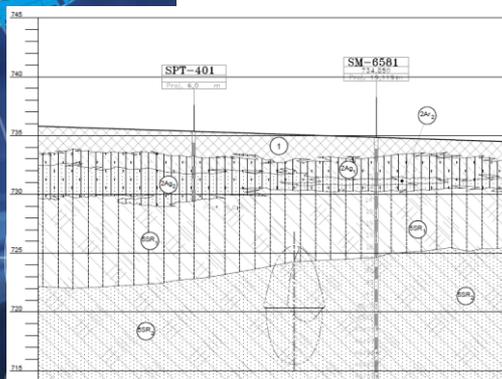
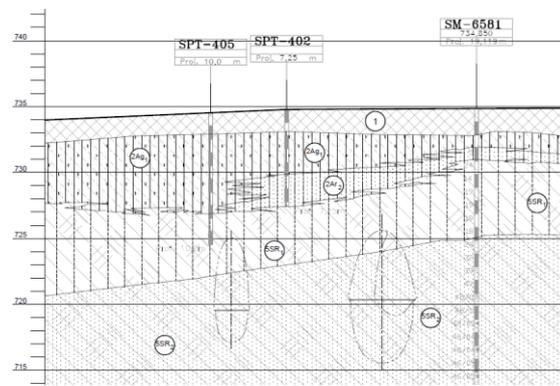
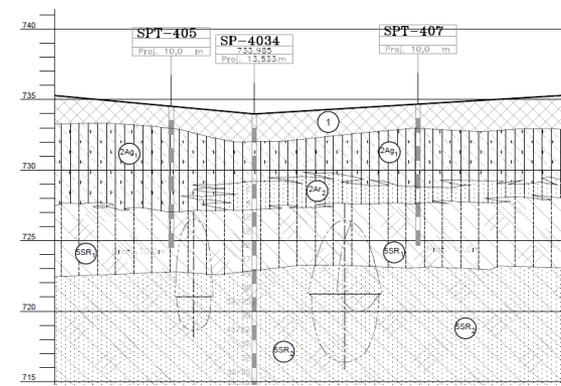
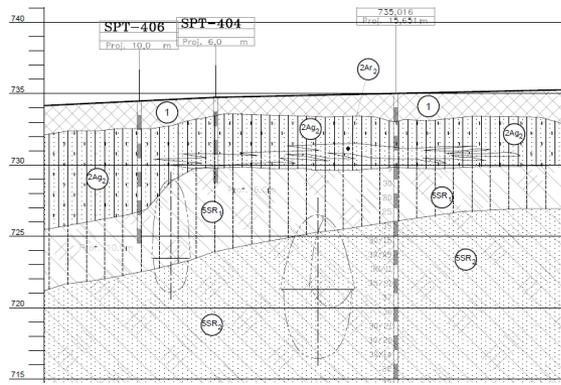
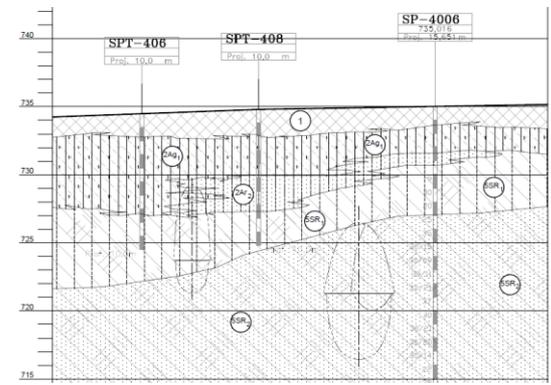
TÚNEL SINGELO - CAMBOTA 223

- 2A3 - Areia aluvionar, areia média a grossa argilosa com pedregulhos
- 5SR1 - Silte argiloso pouco arenoso, pouco a medianamente compacto (Solo Residual Maduro).
- 5SR2 - Silte arenoso (areia fina e média), micáceo, compacto a muito compacto (solo residual jovem).
- Porções Cauliniticas disseminadas ao solo de alteração.
- Surgência de Água

Fam. 1 - 240/80 (Fratura).
Espaç. 70 cm.

Fam. 2 - 30/20 (Foliação).
Espaç. 30 cm.

- Tratamento de Frente com aplicação de colunas de CCPH, armadas com barra de fibra de vidro.
- Na Região de Teto, Geratriz Superior, o tratamento é armado com tubo Schedule em colunas de 20 Ø
- Tratamento conforme previsto na ICS 4.20.05.00-013-2017_R00.
- Avanços de escavação com adoção de rebaixamento interno, com 4 DHP's, conforme ICS 4.20.05.00-012-2017.

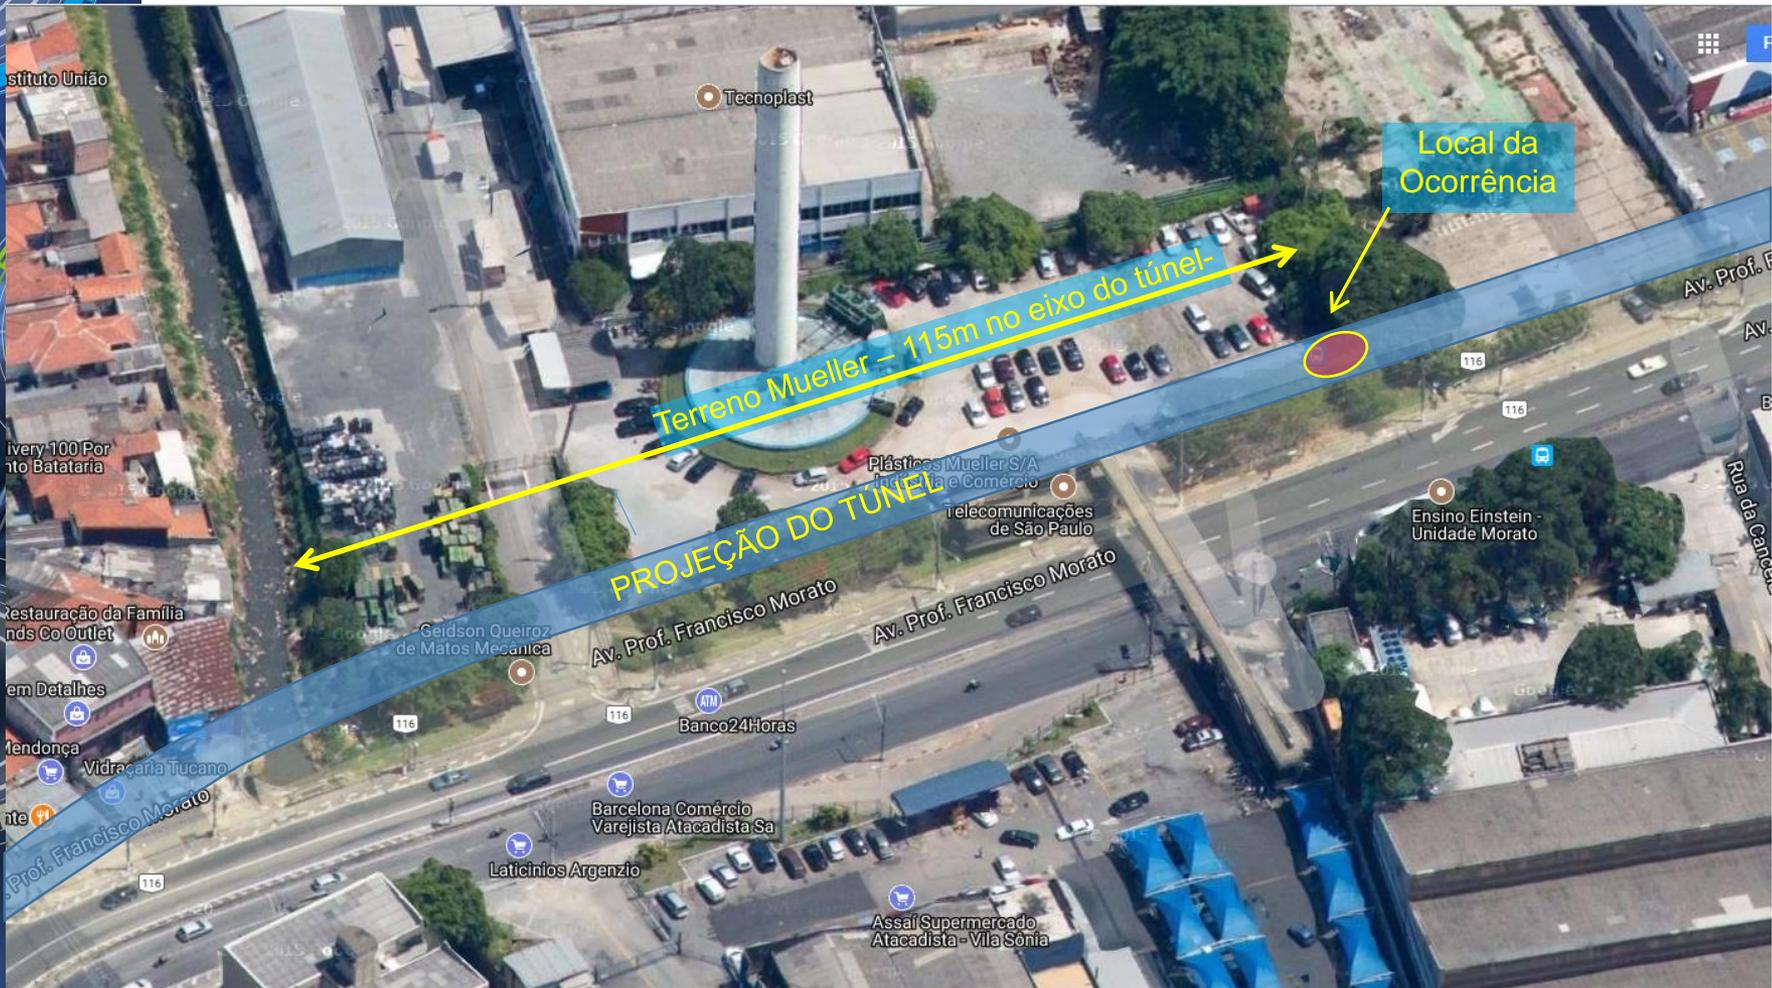
- Soerguimento do piso de estacionamento da empresa Plásticos Mueller

Figura - Localização da ocorrência de vazamento superfície terreno empresa Plásticos Mueller (fonte: google)

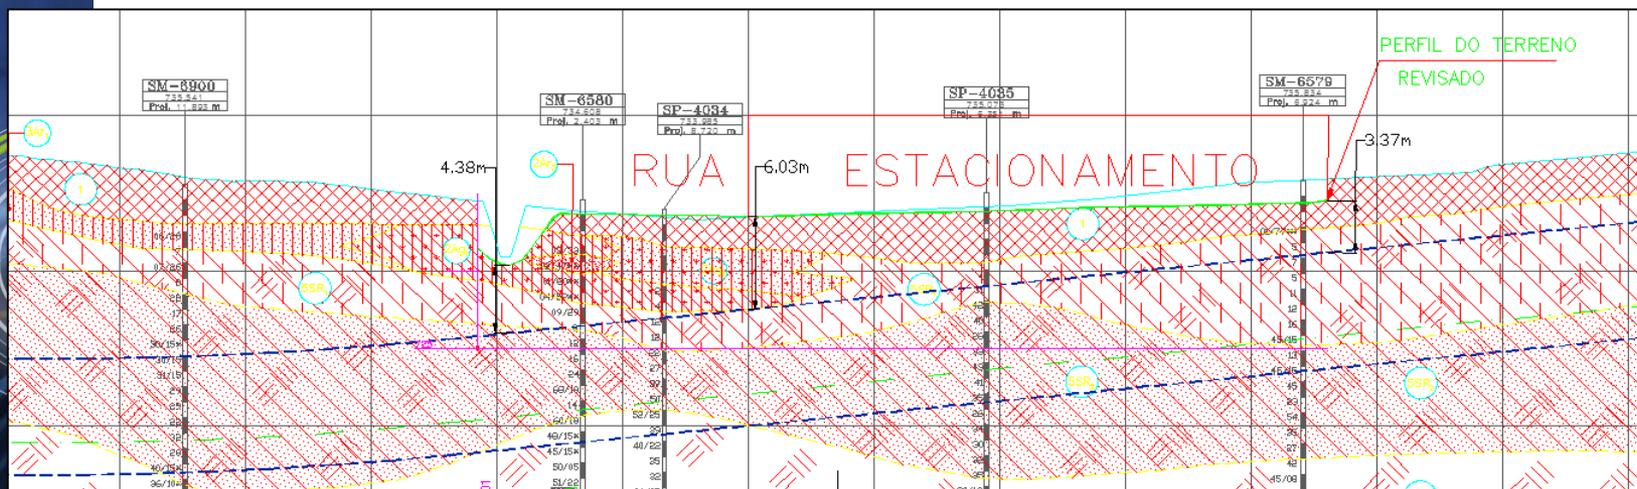
Figura – Desnível estacionamento.

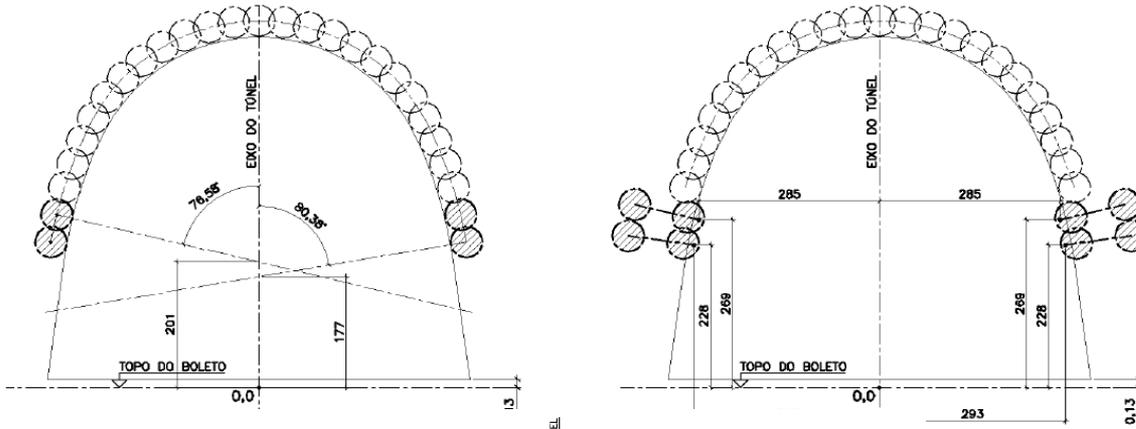
Figura - Tratamento de teto executado fora da área de baixa cobertura
