4º PRÊMIO TECNOLOGIA E DESENVOLVIMENTO METROFERROVIÁRIOS

IDENTIFICAÇÃO E MONITORAMENTO DE DORMENTES DE FERROVIAS

USANDO PROCESSAMENTO DE IMAGENS

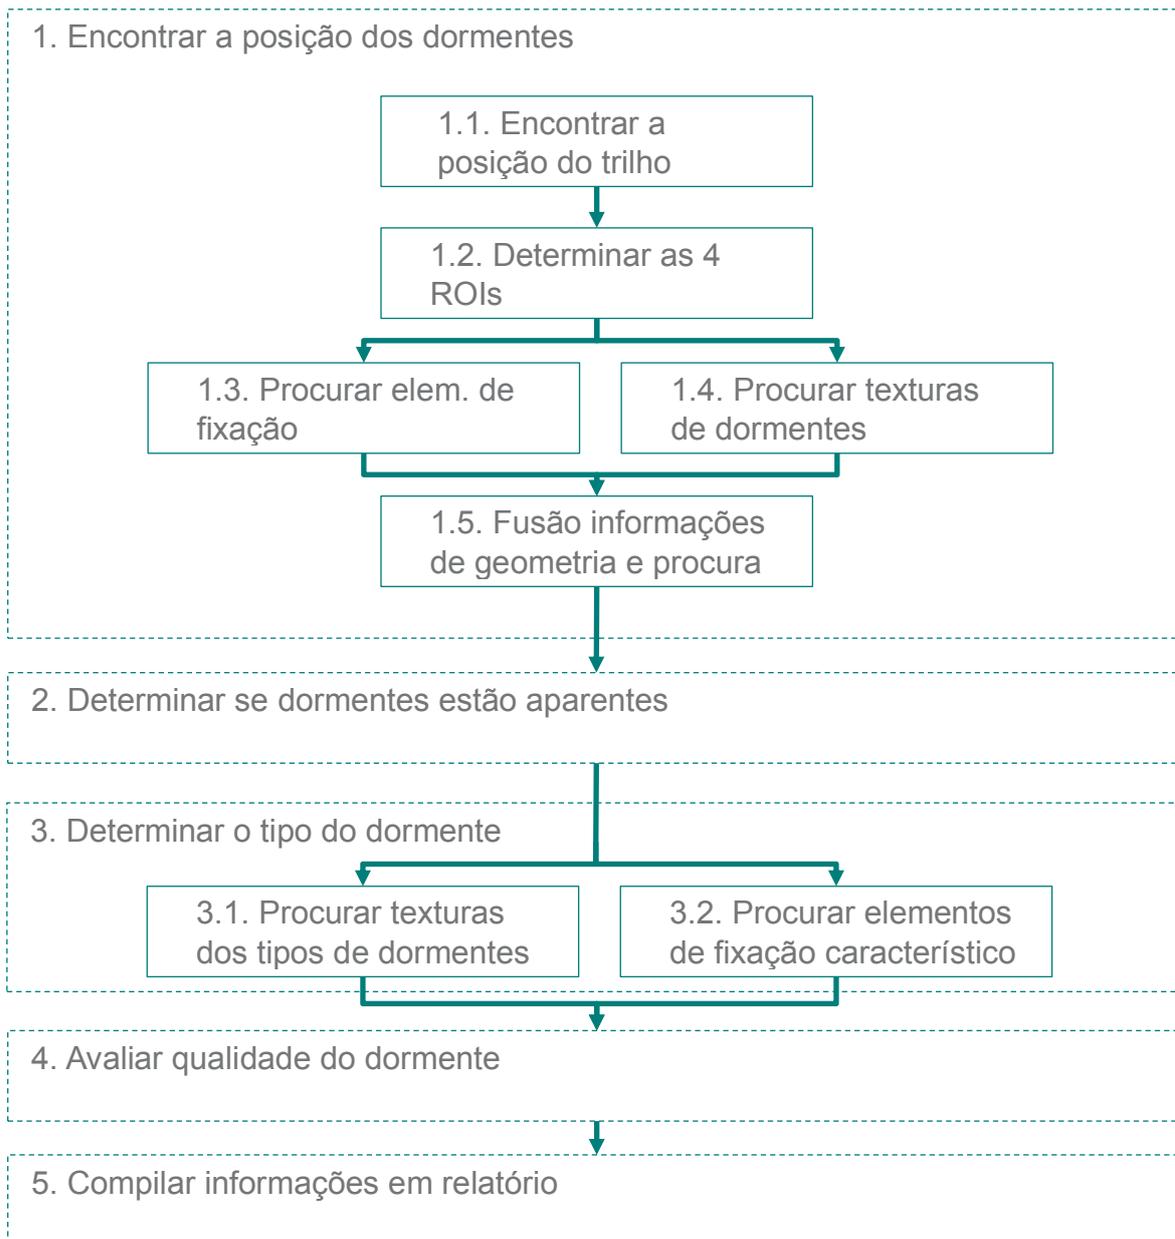
A solução foi implementada considerando heurísticas, fusão de características, reconhecimento de padrões e bordas. Primeiro identifica-se a posição dos trilhos na imagem em uma região de interesse (ROI), em seguida, por várias técnicas diferentes e independentes reconhecem-se características que indicam candidatos a dormentes. Faz-se a fusão desses candidatos de forma a alcançar a melhor posição dos dormentes, inclusive com a indicação de dormente não visível (visão obstruída) onde esperava-se encontrar algum dormente. Determina-se o tipo de dormente pela avaliação de textura de sua superfície exposta e pela classificação dos demais dormentes na imagem. Por fim, a avaliação de defeitos nos dormentes é feita pela procura de características dos defeitos mais comuns. Ao final todas as informações do tipo de dormente e dos defeitos encontrados são compiladas juntamente com a informação de posição GPS, marco quilométrico, data e hora da viagem em um relatório para uso das equipes de manutenção. A Figura 1 apresenta, de forma simplificada, o diagrama de tarefas do algoritmo até aqui apresentado.

Figura 1 – Diagrama de tarefas do algoritmo.

A seguir serão apresentadas as etapas representadas na Figura 1 e discutidas sucintamente anteriormente. A primeira etapa trata de identificar a posição do dormente. Para tanto é preciso identificar a posição do trilho na imagem. Pois à direita e à esquerda de cada trilho são as regiões de interesse (Region of interest - ROI) que se encontram os possíveis dormentes visíveis. Dentre muitas técnicas de processamento de imagem testadas uma que se mostrou bastante robusta e de rápida resposta foi utilizar um filtro de Haar (Haar wavelets em Papageorgiou, Oren e Poggio (1998)) combinado com a representação por Imagens integrais (chamadas de Tabelas de Áreas Somadas em Crow (1984)). As características do filtro e a resposta (em vermelho) da posição horizontal do trilho são indicados na Figura 4.

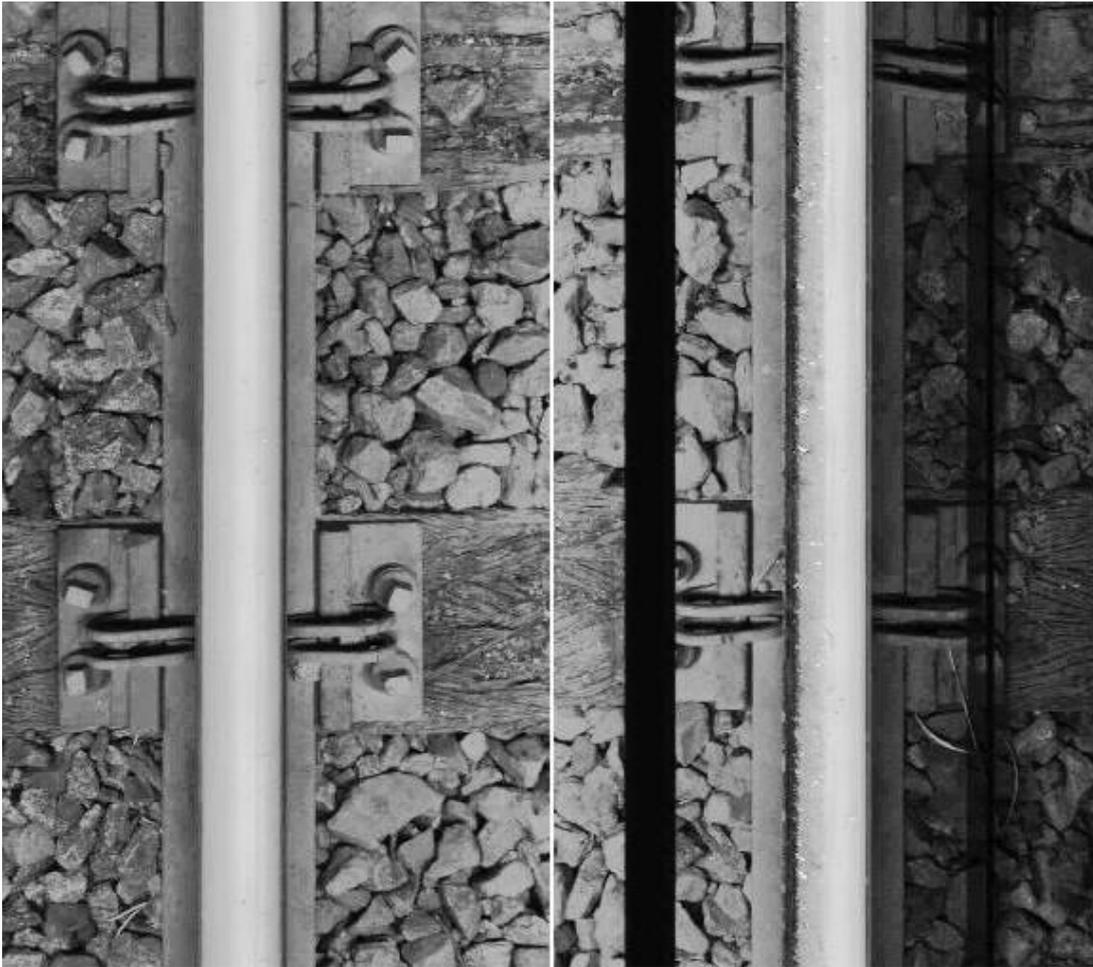
O banco de imagens utilizado é formado por imagens obtidas com duas câmeras line scan (câmeras de varredura de linha) instaladas em um veículo ferroviária apontadas verticalmente para baixo de forma que o seu campo visual principal capture as superfícies horizontais dos trilhos (boletos), elementos de fixação (grampos, placas de fixação,

almofadas), parte dos dormentes e do lastro próximos aos trilhos. Para desenvolvimento do algoritmo foram utilizados dois conjuntos distintos de imagens. Ambos obtidos com o mesmo equipamento, mas de trechos ferroviários e momentos distintos, espaçados de meses de captura entre eles. O primeiro possuía 2.882 imagens, com 3.981 dormentes, sendo 71% dormentes de madeira e 29% de aço. O segundo conjunto possuía 7.234 imagens com 28.936 dormentes, sendo 17% de madeira e 83% de aço. Portanto o banco de imagens total era composto por 32.917 dormentes em operação ferroviária autêntica obtidos em condições de diversas de iluminação, limpeza da via, obstrução da visão dos dormentes e disposição do que era exibido (vegetação, lastro cobrindo os dormentes ou lastro coberto por graneis, etc.). Alguns exemplos de imagens do banco de dados são apresentados das Figuras 2 e 3. Nota-se nas imagens, a presença de uma faixa preta vertical que percorre toda imagem. Trata-se de um defeito no sistema de aquisição de imagens que se encontrava avariado. Também é possível perceber que a porção à direita do trilho direito é mais escura que as demais regiões da imagem. Considera-se como iluminação deficiente desta região, pois o sistema também se encontrava avariado à época. Nas imagens é possível, também, identificar que em alguns casos a superfície do dormente fica obstruída pelo lastro. Este fato dificulta a identificação do tipo de dormente, mas é contornado com algumas estratégias ao longo do algoritmo.

Figura 2 – Exemplo de imagem com dormentes de madeira.

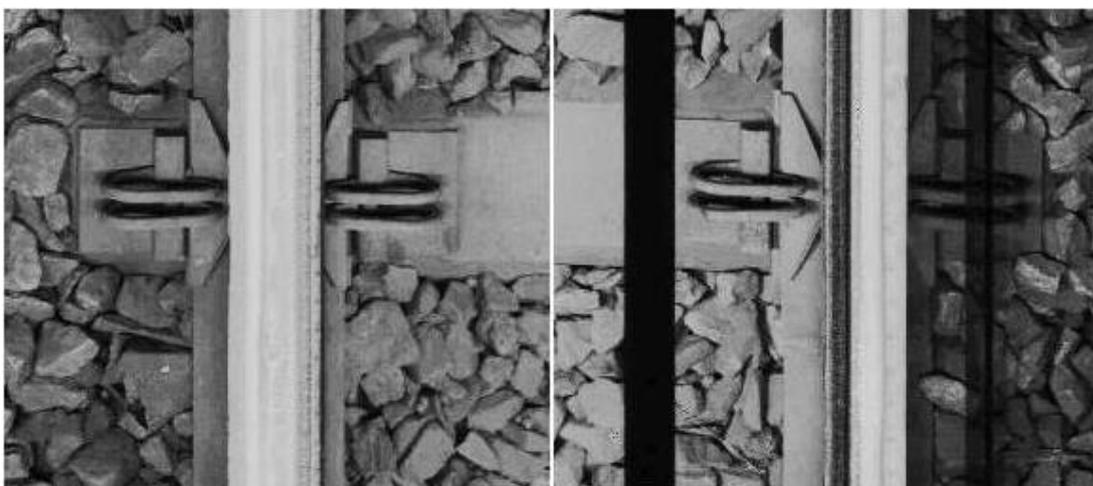
Figura 3 – Exemplo de imagem com dormente de aço.

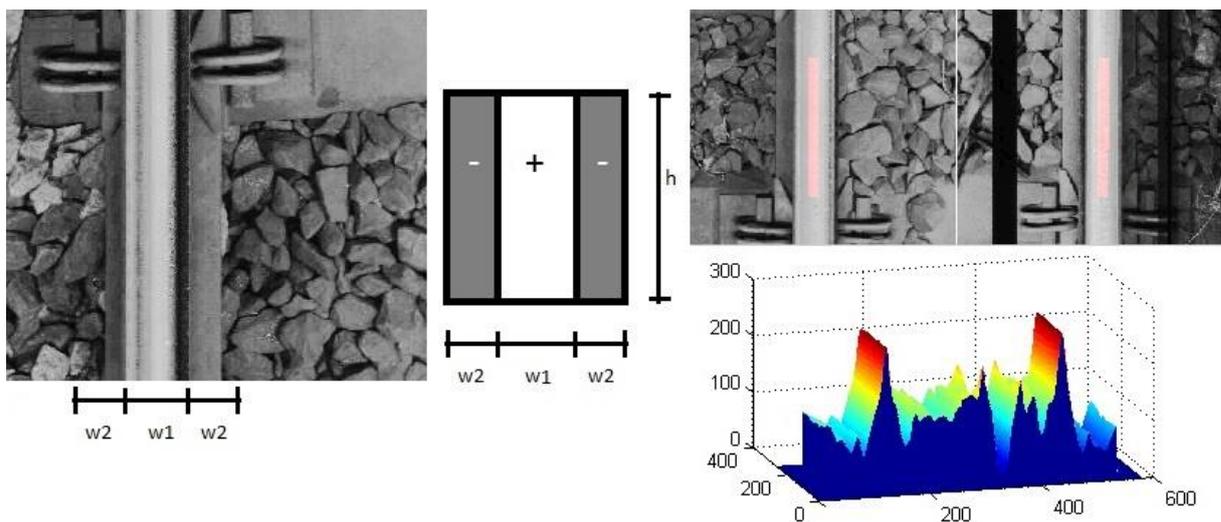
Figura 4 – Filtro de Haar para encontrar a posição do trilho, indicado em vermelho.

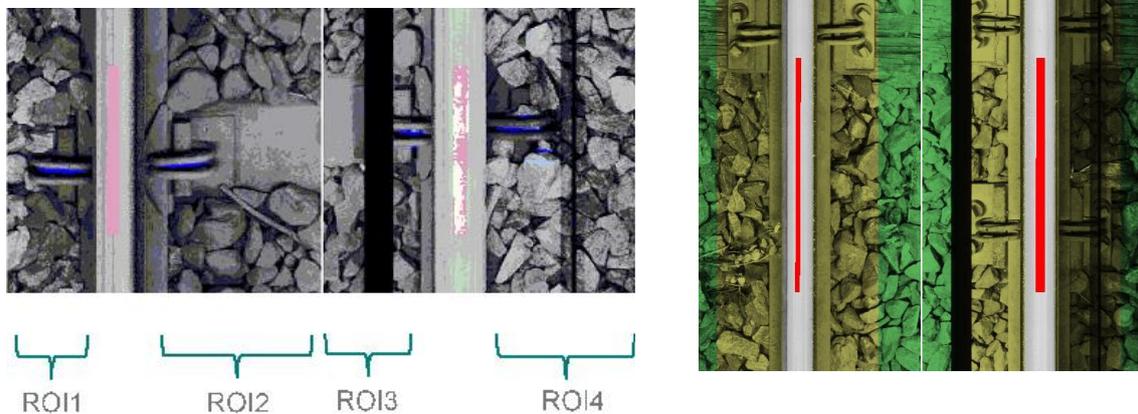
dormentes poderão ser visualizadas. Haverá, portanto, 4 ROIs: à esquerda do trilho esquerdo (ROI 1); à direita do trilho esquerdo (ROI 2); à esquerda do trilho direito (ROI 3); e à direita do trilho direito (ROI 4). Ainda assim, baseado nas dimensões dos elementos é possível identificar uma sub-região mais próxima ao patim dos trilhos onde se encontram os elementos de fixação e as placas de apoio. Na Figura 5 estão indicados em vermelho a posição horizontal dos trilhos, em verde e em amarelo as 4 ROIs e apenas em amarelo a região que se encontram os elementos de fixação e placas de apoio

Figura 5 – Regiões de interesse identificadas

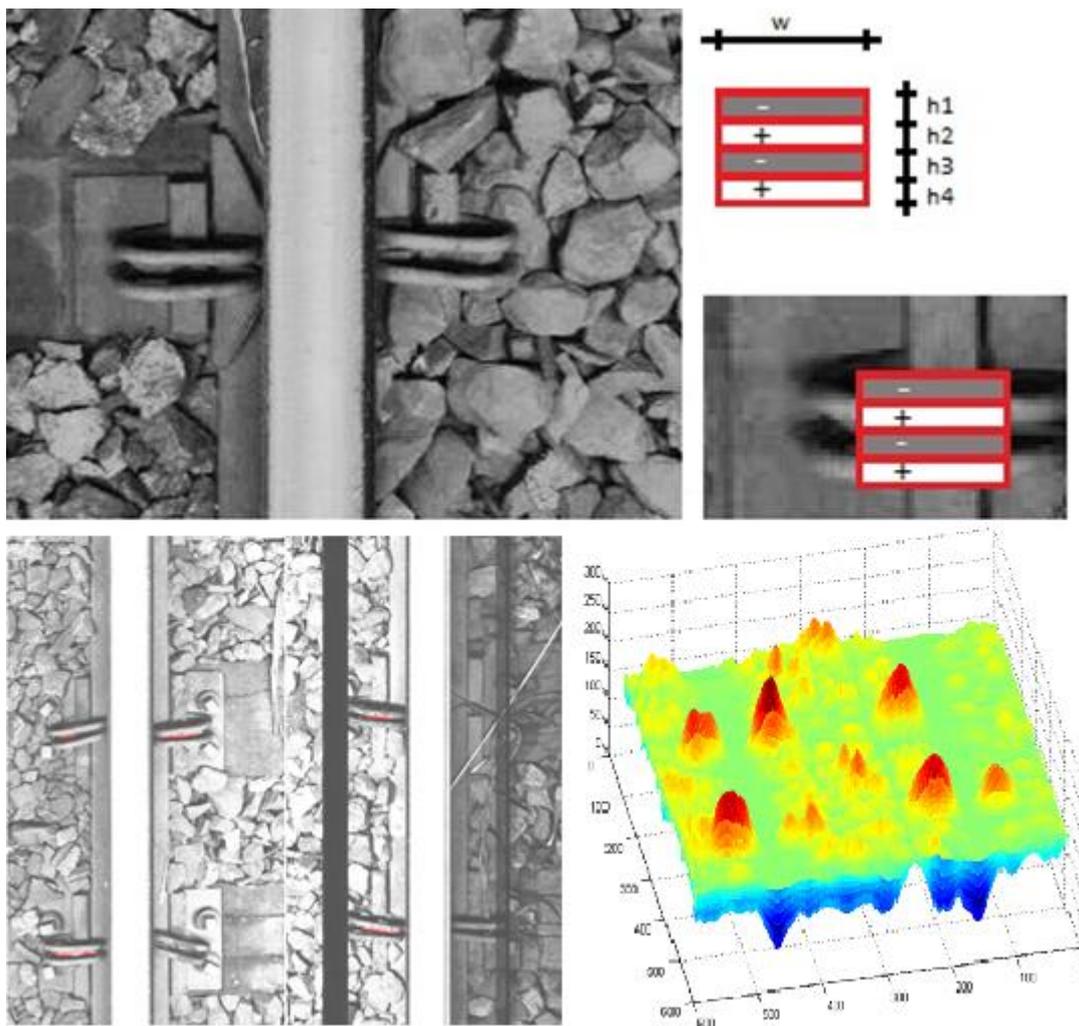
Os elementos de fixação são um importante indício da localização dos dormentes. Para identificá-los na sub-região de cada ROI, utilizou-se uma outra estrutura de filtro de Haar combinada com Imagem Integral. Na Figura 6 é apresentado o filtro de Haar característico e as posições dos elementos de fixação identificadas em vermelho na imagem e em um gráfico à parte.

Figura 6 – Filtro de Haar característico e elementos de fixação identificados em vermelho

É notório que estas técnicas (avaliação da fixação, entropia e borda) quando avaliadas individualmente podem não ter uma resposta satisfatória. Por exemplo, a Figura 8 apresenta dormentes sem fixação, que não responderiam bem a avaliação da fixação e a Figura 6 apresenta dormentes encobertos por brita, sem superfície visível, não responderiam bem as avaliações de textura. No entanto ao realizar a fusão dessas informações, juntamente com outros parâmetros de topologia, das respostas de outros ROIs do mesmo dormente e de outros dormentes na mesma imagem obtêm-se ótimas respostas para as prováveis posições dos dormentes. Um dormente pode possuir até 3 indicativos de posição (elementos de fixação, entropia e borda) para cada um dos 4 ROIs, portanto são 12 indicativos da posição

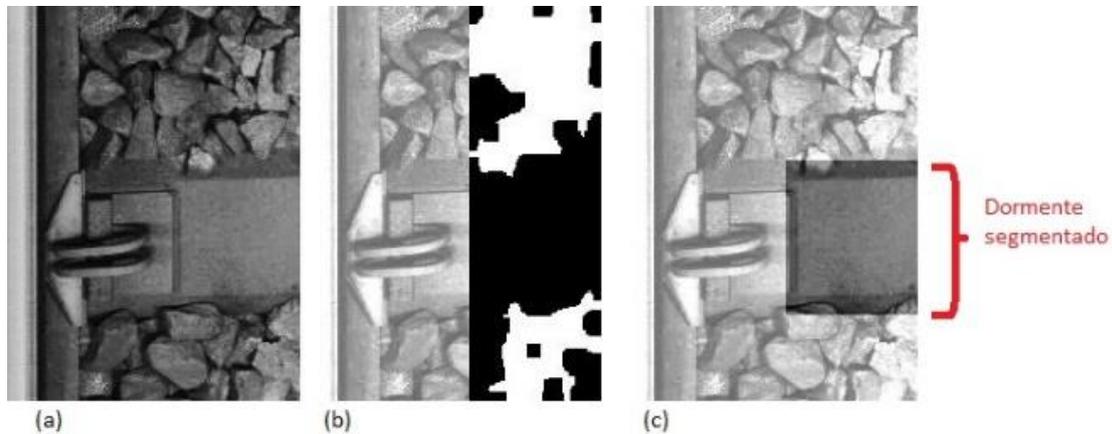
Outra técnica empregada para procura da posição dos dormentes é a avaliação de texturas. Pode-se diferenciar a superfície exposta dos dormentes das demais estruturas nas ROIs pela entropia ou pela ausência de bordas horizontais. A Entropia avalia a quantidade de energia presente em determinada região, que é baixa em regiões uniformes, sem rugosidade (MADASU; YARLAGADDA, 2007). Dessa forma, ao avaliar a região correta, baixa entropia pode significar presença de superfície uniforme, como dormentes e alta entropia pode

significar superfícies rugosas e com alto contraste, como a brita do lastro ou vegetação. A Figura 7 apresenta a identificação da posição de dormentes por entropia.

Figura 7 – Posição do dormente identificado por avaliação de entropia

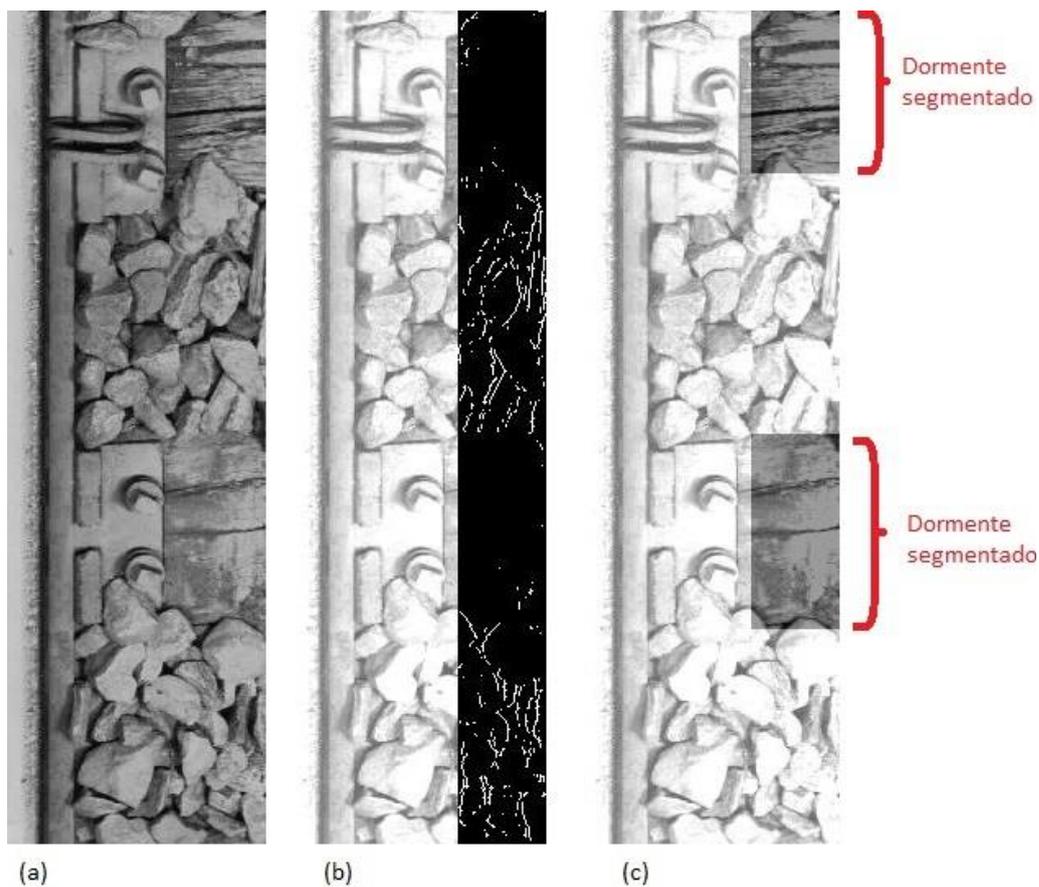
Outra forma de identificar a posição dos dormentes foi implementada ao avaliar a presença de bordas verticais. No caso de estruturas naturais e aleatórias, como a brita do lastro ou vegetação, há presença de bordas em todos os sentidos. Quando a superfície de dormentes de aço é avaliada, não são esperadas bordas verticais ou horizontais. Para dormentes de madeira, não são esperadas bordas verticais, apenas bordas horizontais, que geralmente compõem os nós naturais da madeira. Portanto, a ausência de bordas verticais são indícios de presença de dormente aparente. A Figura 8 apresenta a segmentação da posição dos dormentes pela avaliação de bordas utilizando um filtro Borda Sobel Vertical, um filtro comum em técnicas de processamento de imagens (GONZALEZ; WOODS, 2007).

Figura 8 – Segmentação da posição de dormentes por borda

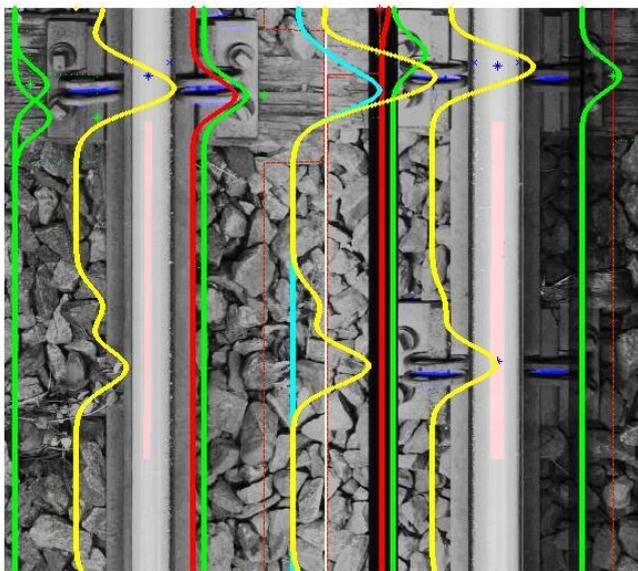
correta do dormente. Além disso se houver mais dormentes na imagem eles também contribuem para fortalecer as respostas corretas entre si, em rede. Essa fusão, que congrega informações de forma não-linear, permite que boas respostas, quando combinadas resultem em um produto melhor. A acurácia de cada etapa individual e a evolução após a fusão é apresentada mais à frente. A Figura 9 apresenta nas curvas em amarelo as prováveis posições dos dormentes, resultado da fusão das respostas de fixação (curvas azuis/ciano), entropia (vermelho) e borda (verde). Os picos das curvas em amarelo são as prováveis posições dos dormentes na imagem.

Figura 9 – Fusão de respostas para provável posição dos dormentes

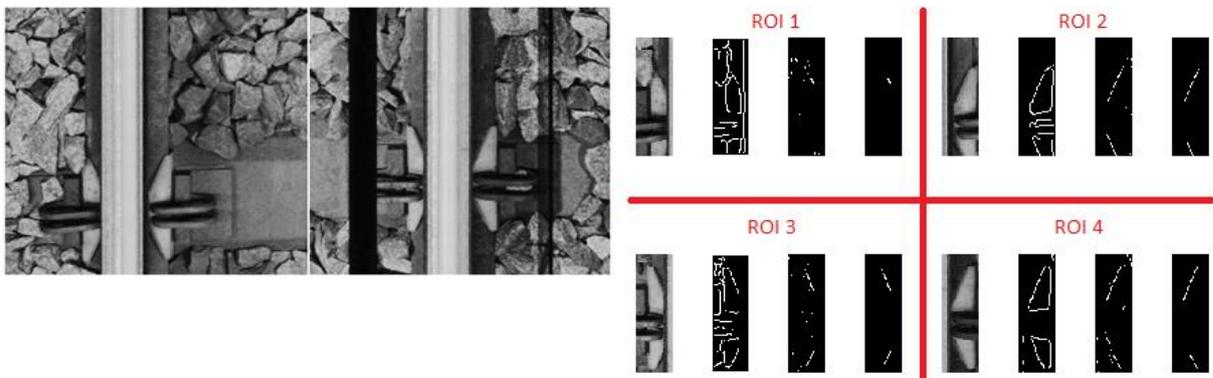
A outra técnica utilizada foi procurar aspectos únicos, como por exemplo, a presença de almofadas isolantes, apenas presente nos dormentes de aço. Estes elementos possuem uma forma característica sobre o patim do trilho. Sua presença indica dormente de aço, mas nada se pode afirmar por sua ausência, visto que poderia haver almofada, mas esta poderia estar encoberta pelo lastro, como ocorreu em alguns casos. A Figura 10 apresenta uma imagem com a almofada identificada, e, portanto, a presença de dormente de aço. A Figura 11 apresenta uma imagem de dormente de madeira em que não foi identificada a presença de almofada isolante.

Figura 10 – Almofada isolante presente e segmentada

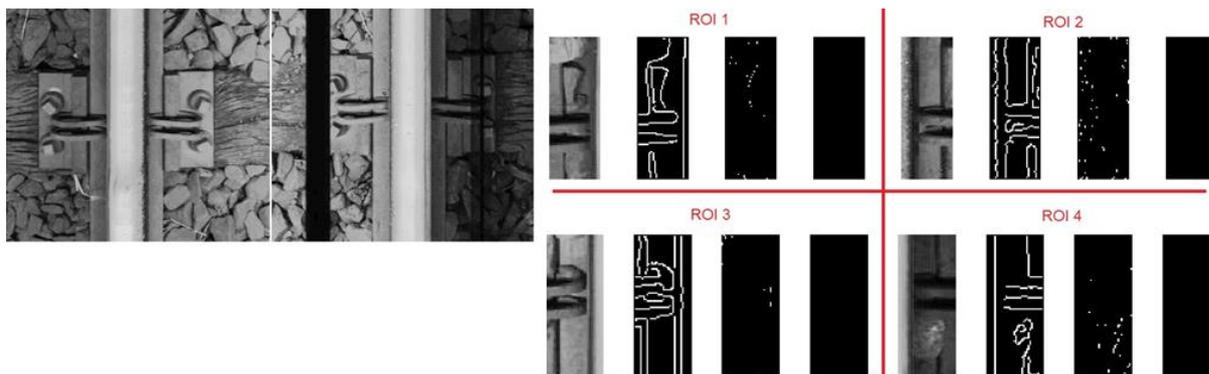
Figura 11 – Almofada isolante não presente

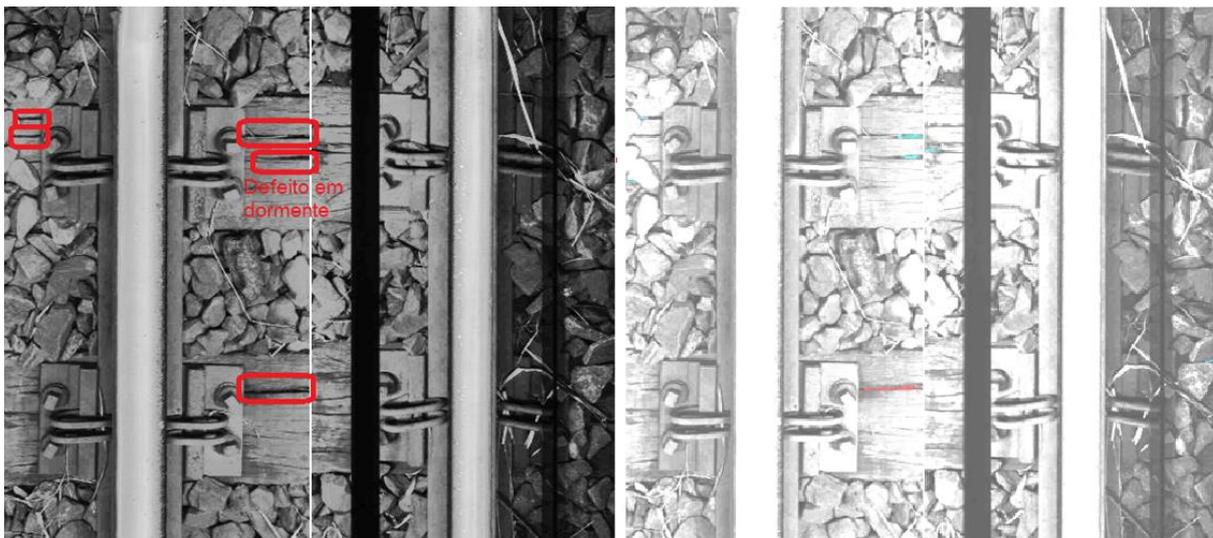
A proposta para avaliar a qualidade aparente dos dormentes de madeira é baseada na superfície aparente dos dormentes. Por tanto, é feita uma avaliação sobre as rachaduras e fendas visíveis. Estes itens são avaliados quanto a critérios morfológicos e de tamanho e compõem um ranking de acordo com os critérios atingidos. É utilizada uma escala de cores para posicionar os defeitos em níveis de severidade. Na Figura 12 é apresentado uma imagem com dormentes com defeito e também a imagem com os defeitos identificados automaticamente: Na cor ciano, os defeitos mais brandos e em vermelho os defeitos mais severos).

Figura 12 – Defeitos em dormente de madeira e defeitos identificados em cores (ciano e vermelho)

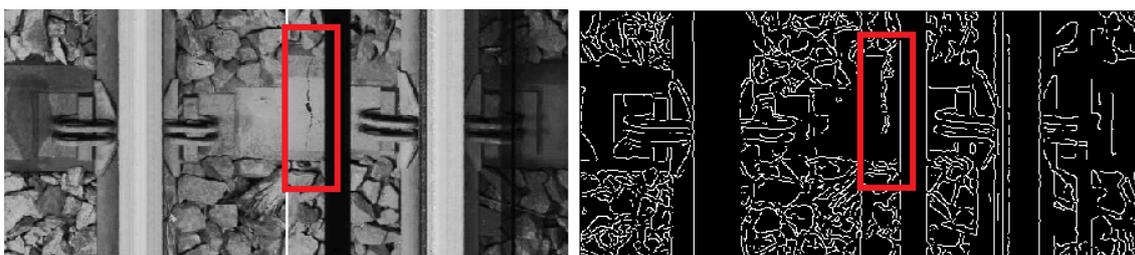
Para os defeitos aparentes em dormente de aço, de todas as imagens do banco de dados (6.874 imagens e 25.160 dormentes de aço) apenas uma apresentou defeito aparente (Figura 13). O defeito se apresentou como uma trinca no sentido transversal.

Figura 13 – Defeito em dormente de aço

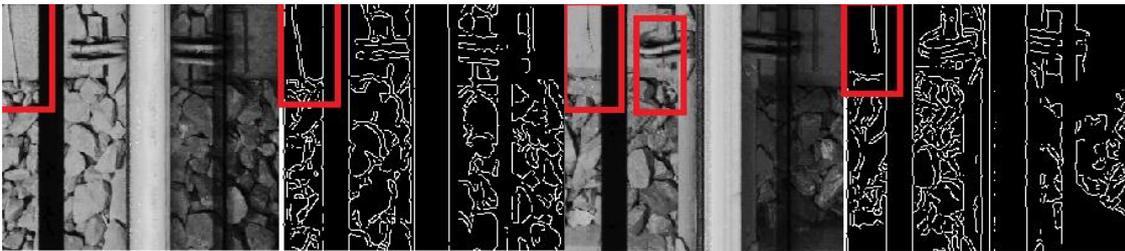
No entanto uma única imagem não é suficiente para extrair atributos que caracterizem defeitos nestes dormentes. Pela natureza aleatória que as formas podem se apresentar facilmente poderiam ser confundidas com outros elementos como vegetação, sombras de pedras, galhos, óleos e líquidos sobre os dormentes provenientes dos vagões (Figura 14).

Figura 14 – Exemplos de imagens que poderiam ser confundidas com o defeito em aço
