5º PRÊMIO TECNOLOGIA E DESENVOLVIMENTO METROFERROVIÁRIOS

GESTÃO DE INTERFERÊNCIAS NAS OBRAS CIVIS DAS ESTAÇÕES DA LINHA 15 –
PRATA – TRECHO SÃO LUCAS - SÃO MATEUS

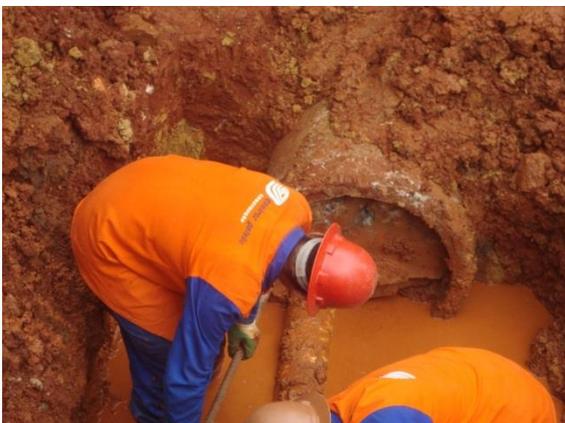
Um dos componentes de risco durante a execução de um empreendimento é a gestão das interferências, visto a precariedade comumente observada nos cadastros das utilidades subterrâneas, aliado a possíveis erros de execução destas utilidades, conforme ilustra a Figura 1, onde foi encontrada uma rede de águas pluviais de tubos de concreto de 800 mm

interligadas com um tubo de PVC de 100 mm durante a escavação da vala para execução de um bloco de fundação da via elevada do trecho Vila Prudente - Oratório:

Foto 1 - Rede de águas pluviais interligada com tubo de PVC

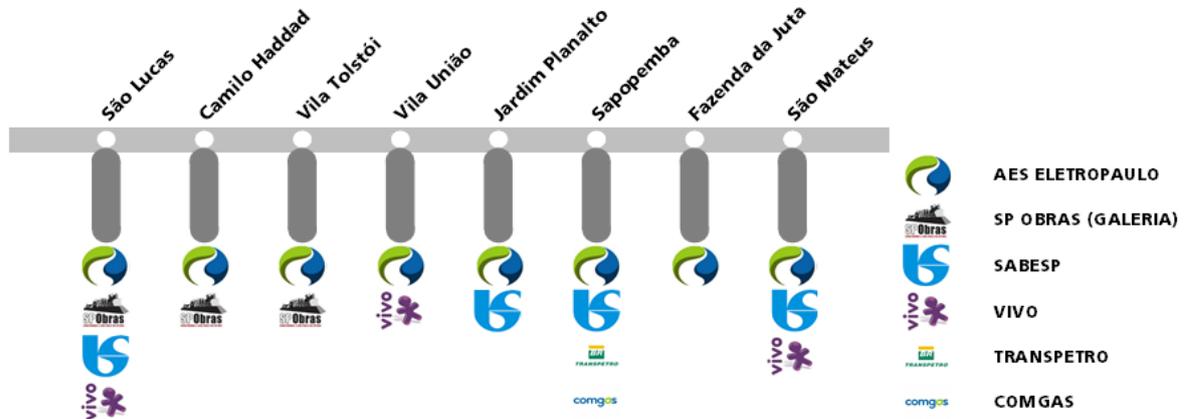
redes de águas pluviais. A Figura 1 ilustra o mapa das estações do trecho São Lucas – São Mateus e as interferências gerenciadas:

Figura 1 - Mapa das estações do trecho São Lucas - São Mateus e as concessionárias

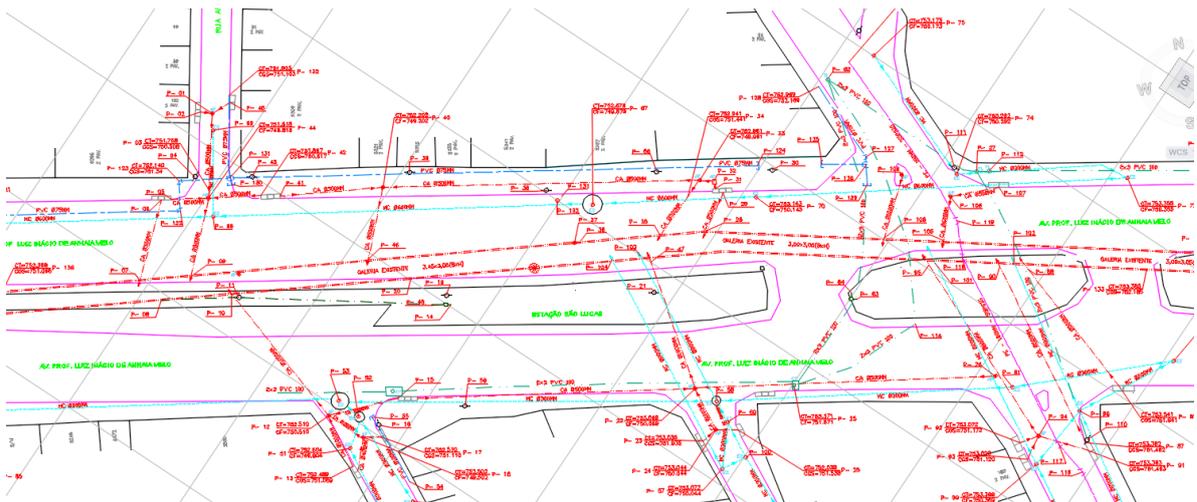
Para o mapeamento das possíveis interferências a serem gerenciadas durante o empreendimento é emitido o projeto de cadastro de interferências (tipo 6D1), onde são previstas as redes cadastradas em determinada estação, conforme figura 2:

Figura 2 - Exemplo de projeto de cadastro de utilidades públicas (Fonte: Metrô-SP)

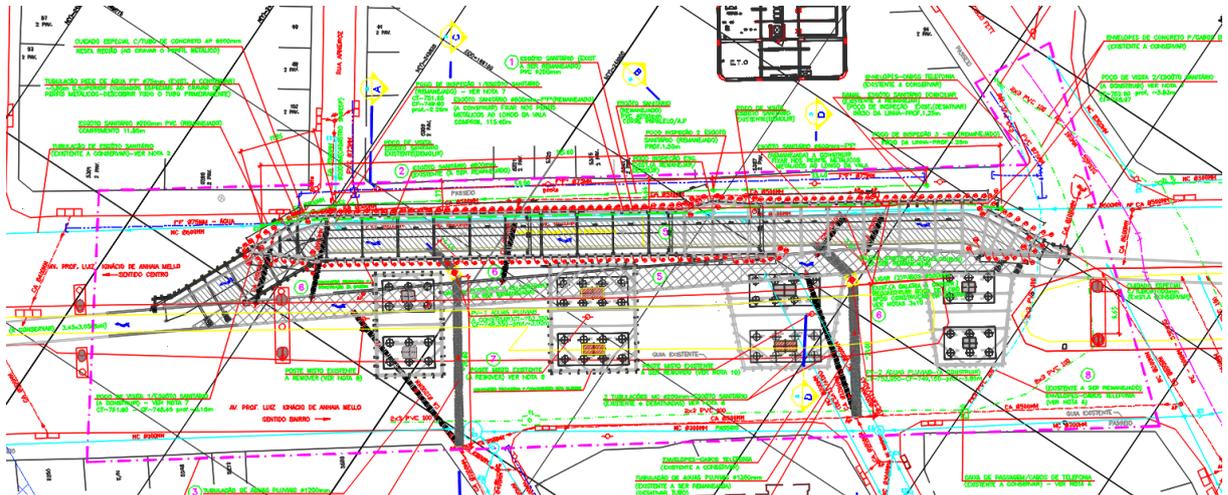
De posse do projeto de cadastro de utilidades públicas, é emitido o projeto de remanejamento de interferências (tipo 6D2), onde são previstos os remanejamentos necessários em relação às estruturas da estação previstas, conforme ilustra a figura 3:

Figura 3 - Planta com os remanejamentos de utilidades da Estação São Lucas (Fonte: Metrô-SP)

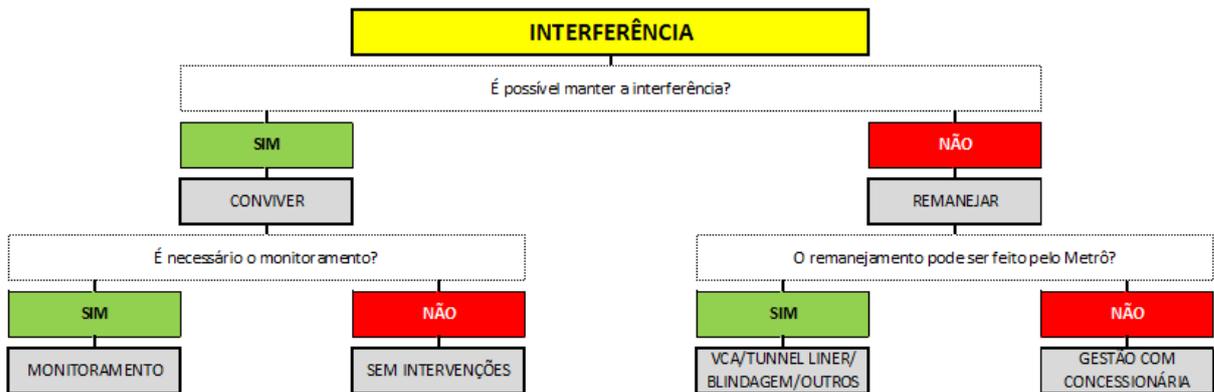
especializados, tais como remanejamentos de redes de alta tensão ou cabos de telefonia e/ou dados. A figura 4 ilustra o diagrama com as etapas de decisões com relação às interferências:

Figura 4 - Diagrama das decisões na gestão das interferências

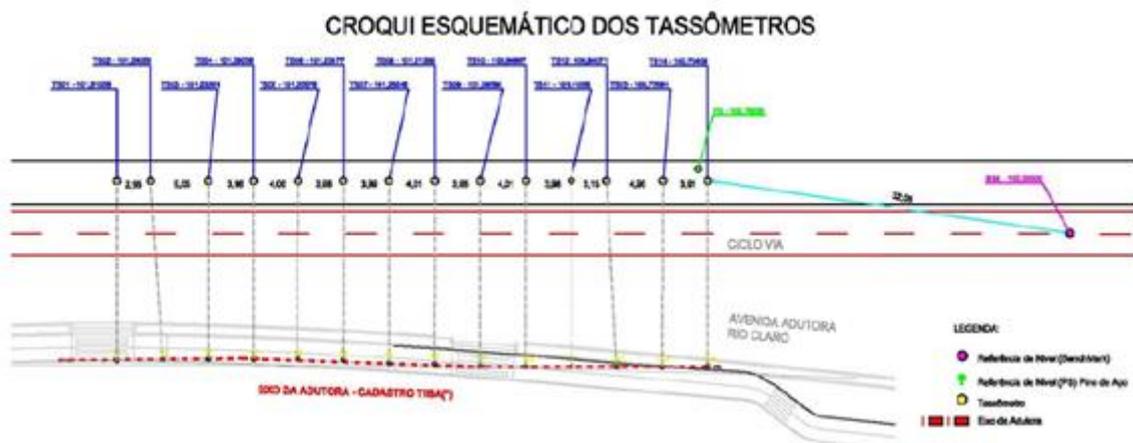
Esta situação foi viável na execução das fundações do Acesso Norte da Estação Jardim Planalto, onde devido a proximidade de uma adutora de 2500 mm da Sabesp (Adutora Rio Claro) em tubos de concreto armado com idade aproximada de 70 anos, localizada a aproximadamente 3,20 m de profundidade e a uma distância média de 4,50 m em relação às fundações em estaca raiz, foi emitido um projeto de instrumentação, com a instalação de 14 tassômetros distantes 3 e 5 m entre si, com 5 marcos refletivos ao longo da rede.

Figura 5 - Locação dos tassômetros para instrumentação da adutora (Fonte: Metrô-SP)

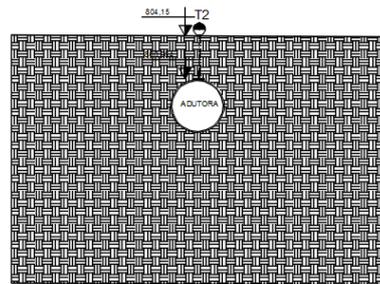
2 DETALHE DE INSTALAÇÃO DO TASSÔMETRO
sem es. cala

Figura 6 - Detalhes de instalação dos tassômetros e marcos refletores (Fonte: Metrô-SP)

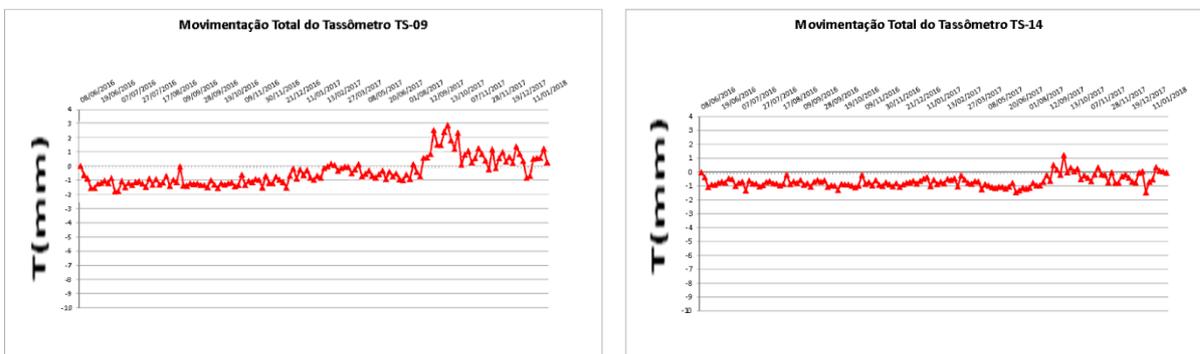
Foram realizadas prospecções para locação da adutora em campo e instalados pontos de monitoramento da rede até que as estruturas de concreto do acesso fossem concluídas, de modo a garantir a integridade da rede. Ao longo da execução dos serviços, foram emitidos relatórios com o acompanhamento das eventuais movimentações da rede, conforme exemplo na figura 7:

Figura 7 - Acompanhamento de movimentação da adutora (Fonte: Metrô-SP)

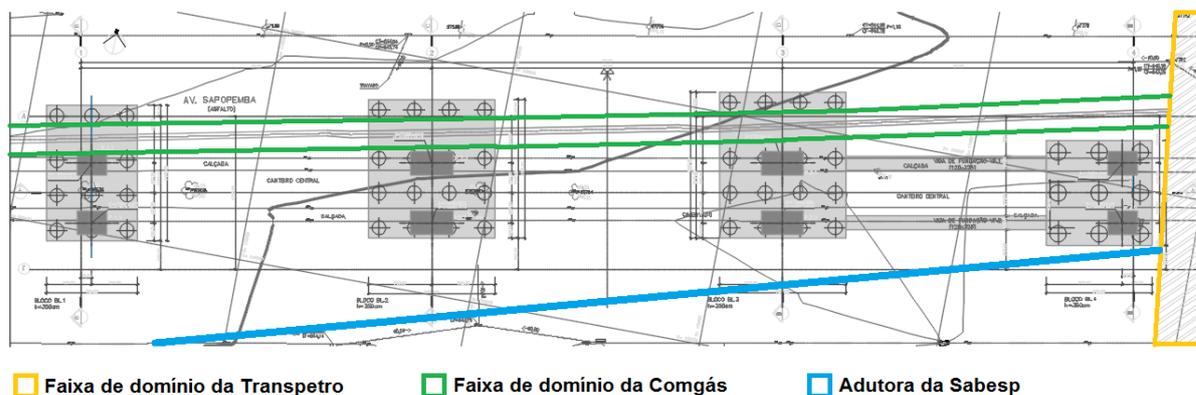
Na estação Sapopemba, diversas redes de utilidades subterrâneas tiveram impactos no andamento das obras da estação, como rede de gás (Comgás), combustíveis (Transpetro) e uma adutora de água da Sabesp. Devido à complexidade para o remanejamento das mesmas

com impactos significativos no tempo e no custo do empreendimento, foram necessárias adaptações nos projetos de fundações e contenções dos blocos de fundação do corpo da Estação.

Figura 8 - Interferências e adaptações nos blocos de fundação da Estação Sapopemba (Fonte: Metrô-SP)

Na estação Sapopemba, devido à necessidade de alteração da locação das estacas dos blocos de fundação por conta da rede de gás da Comgás, tanto estas estacas quanto os blocos de fundação acabaram por invadir a região da Avenida Sapopemba no sentido Bairro-Centro, sendo necessária a implantação de um desvio de tráfego para permitir a execução destas fundações, com o remanejamento de uma das duas pistas da avenida para o canteiro central.

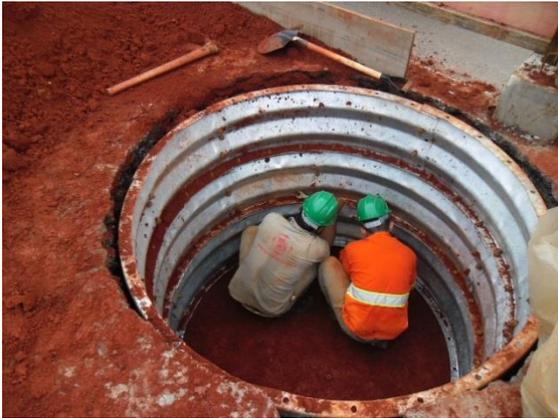
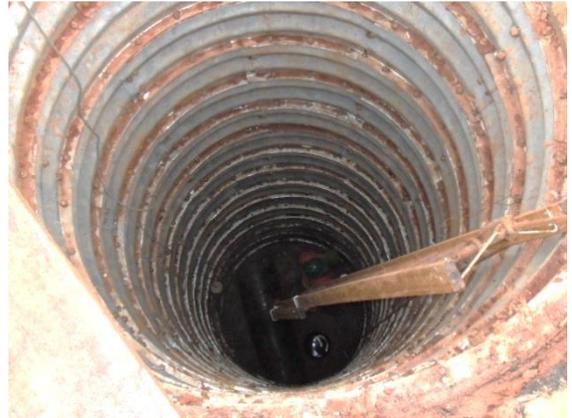
A rede da Comgás, de diâmetro 20PO e pressão de 250 PSIG, corre paralela ao corpo da estação. Inicialmente foi realizada uma prospecção para verificação da locação da rede com o uso de 2 poços de Tunnel Liner na região dos blocos de fundação 2 e 3, que chegaram até uma profundidade de aproximadamente 8,80 m para descobrir a rede, junto a um cadastro pré-existente de mais dois poços na região dos blocos 1 e 4, feito para as fundações da via elevada. Após tratativas com a concessionária foi definido que as estacas do corpo central poderiam ser executadas a uma distância segura da rede de 1 m. Desta forma, foi necessário alterar a locação das estacas dos blocos de fundação, deixando-as excêntricas em relação aos blocos 1, 2 e 3. Toda a execução das estacas próximas à rede foi acompanhada por um técnico da Comgás verificando possíveis riscos nas atividades.

Fotos 2 e 3 - Escavação e detecção da rede da Comgás

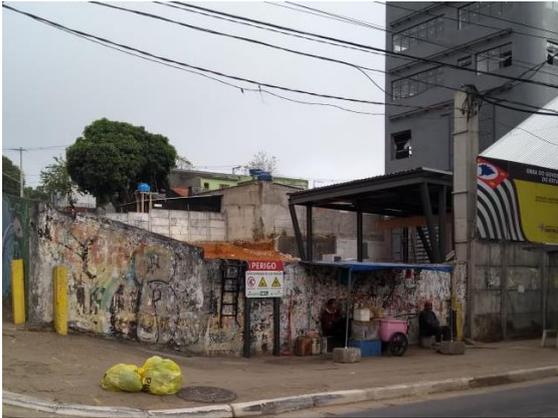
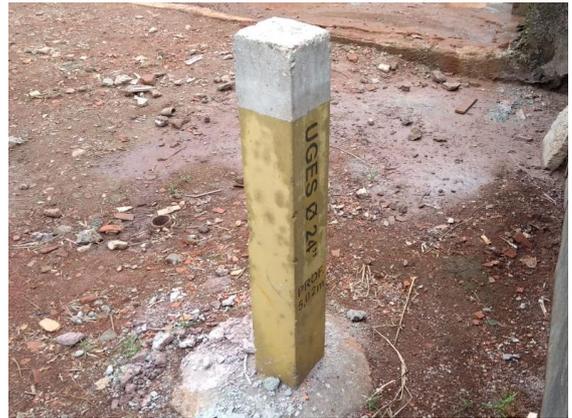
Na região do eixo 4 da estação existe uma rede de tubulações de combustíveis da Transpetro de 22" e 24" a uma profundidade variando entre 3,40 m a 5,02 m aproximadamente, que possui um faixa de limite de escavação delimitada. Esta faixa é indicada por meio de postes de concreto com topo amarelado nos limites, indicando a região onde, para a execução de quaisquer atividades, deve ser consultada a Transpetro. Dentro destes limites se encontram outros postes, com topo branco, que indicam a localização aproximada, a profundidade e o diâmetro das redes.

Fotos 4 e 5 - Vistas dos marcos da Transpetro

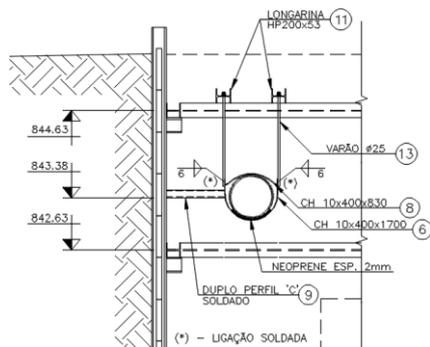
Ainda na região do bloco 4 foi verificada a interferência com a adutora de água da Sabesp, de diâmetro de 600 mm em ferro fundido, sendo realizada uma prospecção por meio de poços de inspeção simples, visto que a rede se encontra a uma profundidade aproximada de 1,30 m. A rede foi escorada na contenção provisória do Bloco de Fundação 4 por meio de um berço de chapa metálica fixado aos perfis do estroncamento por meio de tirantes de barras CA-50 de $\varnothing 25\text{mm}$, sendo que o contato entre o berço de chapa e a tubulação foi preenchido com neoprene de espessura de 2mm para absorver as vibrações da rede em carga.

Figura 9 - Escoramento da adutora
Fonte: Metrô-SP

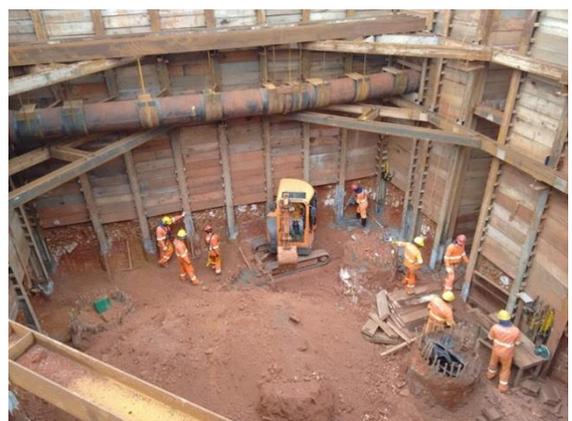
Foto 6 - Vista da adutora escorada

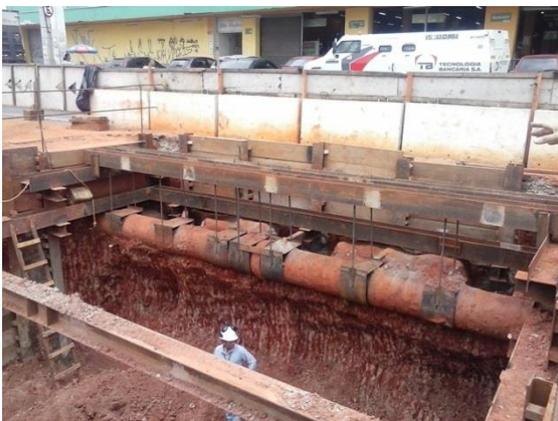
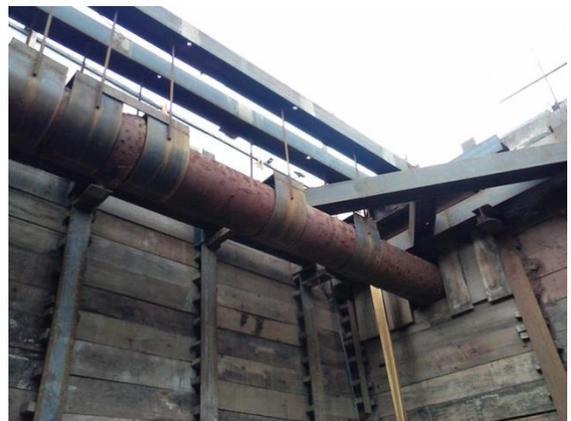
Na Estação São Mateus, existe uma adutora de distribuição de água da Sabesp de diâmetro de 500 mm que corre paralela ao eixo longitudinal da estação, e que estava interferindo na execução das valas para concretagem dos blocos de fundação. Como o processo para o remanejamento da rede seria bastante oneroso e demorado, a opção encontrada foi realizar o escoramento da adutora junto aos perfis de contenção das valas dos blocos de fundação, conforme fotos 7 e 8:

Fotos 7 e 8 - Vista do escoramento da adutora de água em São Mateus

A adutora ficou pendurada nos perfis metálicos de contenção com um berço de chapa metálica fixado por meio de tirantes de barras CA-50 de \varnothing 25 mm com o preenchimento por meio de neoprene de 2 mm. O procedimento de escoramento da adutora foi acompanhado a todo momento pela Sabesp até a conclusão dos serviços. Não foi registrado nenhum vazamento na tubulação.

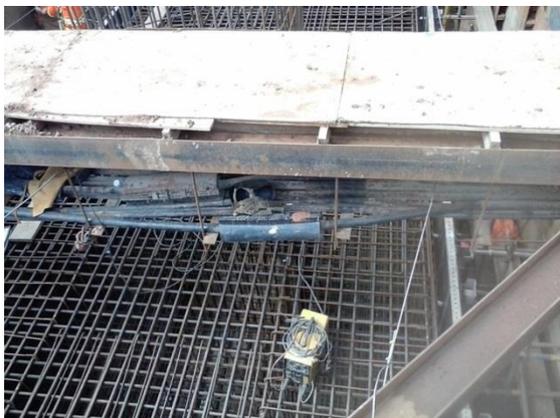
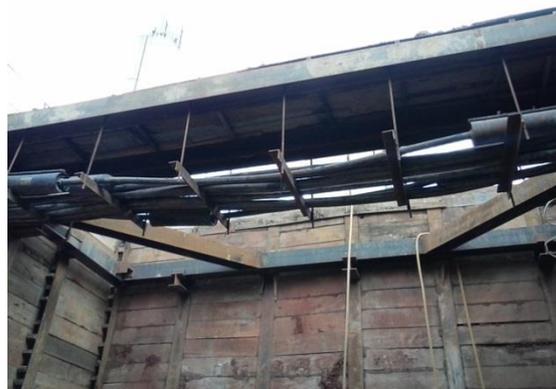
Solução semelhante foi utilizada na interferência dos cabos de telefonia e dados encontrados na mesma estação, tendo sido aproveitados os perfis de contenção do

escoramento provisório dos blocos de fundação para fixação de um bandejamento provisório para os cabos, conforme fotos 9 e 10:

Fotos 9 e 10 - Vista do escoramento dos cabos de telefonia e dados na Estação São Mateus

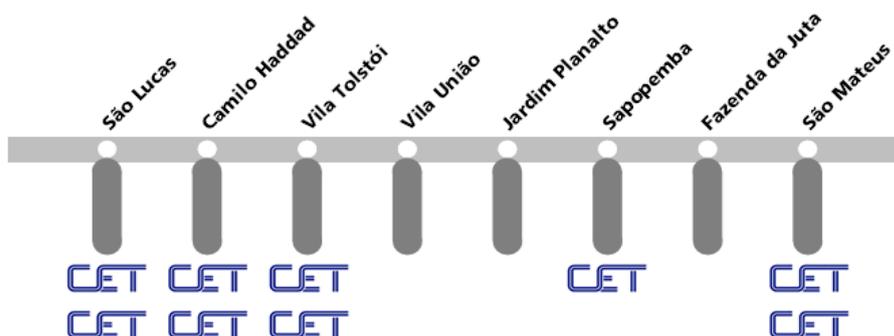
A figura 10 mostra a quantidade de desvios de tráfego necessários à execução das atividades nas estações:

Figura 10 - Quantidade de desvios de tráfego por estação

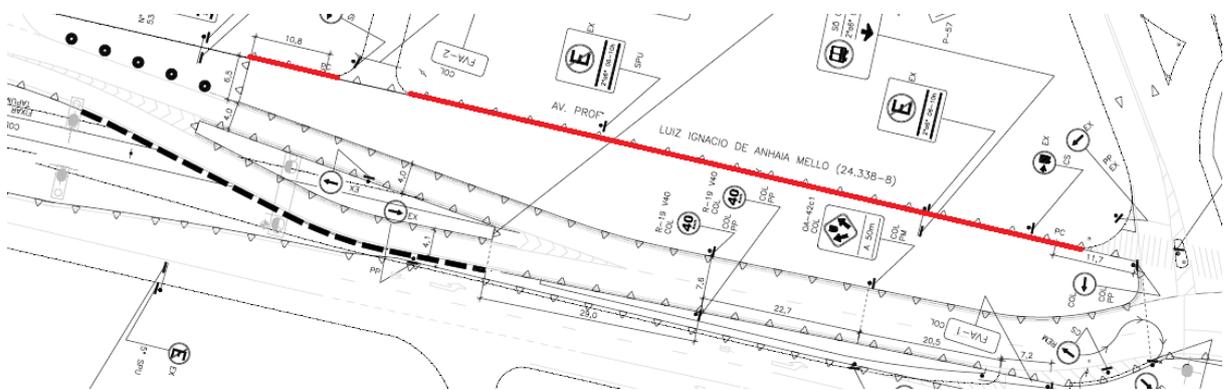
Em São Lucas e Camilo Haddad, ocorreram desvios de tráfego que afetaram os imóveis lindeiros, retirando o acesso de veículos aos mesmos (no caso de São Lucas), ou transformando um trecho da Avenida Professor Luiz Ignácio de Anhaia Mello em uma rua sem saída (no caso de Camilo Haddad).

Figura 11 - Desvio de tráfego em São Lucas com detalhe do trecho interditado (Fonte: Metrô-SP)

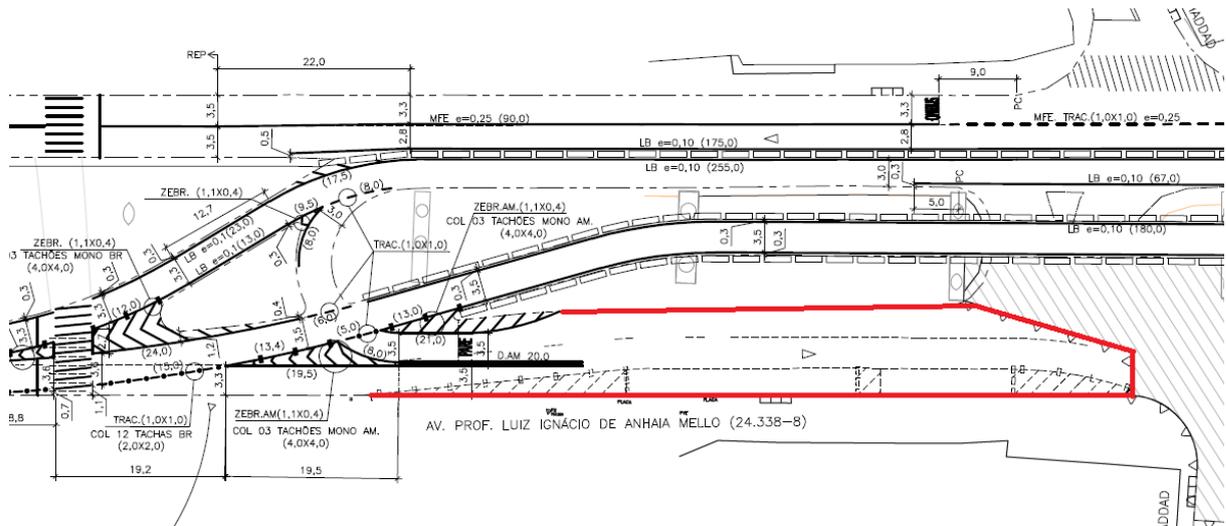
O desvio executado em Camilo Haddad que criou a rua sem saída foi o segundo desvio a ser executado, sendo mais um complemento do desvio anterior devido ao surgimento de uma interferência não prevista em projeto, e possibilitou a execução completa da galeria, inclusive com os emboques na galeria antiga.

Figura 12 - Desvio de tráfego em Camilo Haddad com detalhe do trecho em rua sem saída (Fonte: Metrô-SP)

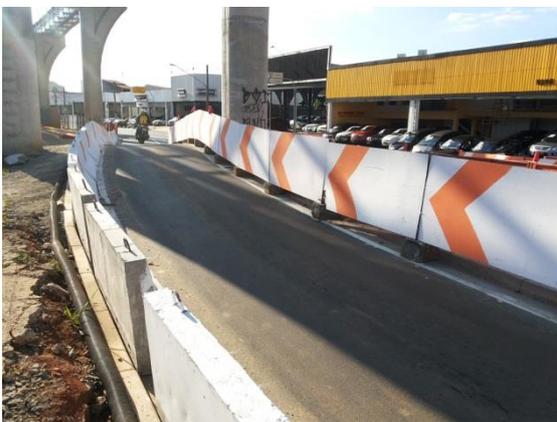
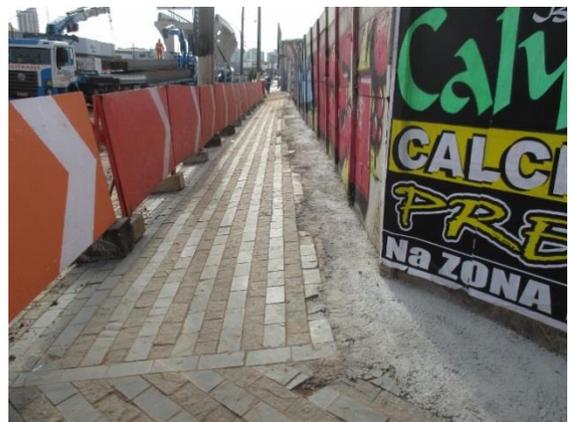
Fotos 11 e 12 - Desvio de tráfego em São Lucas e interdição do acesso aos imóveis

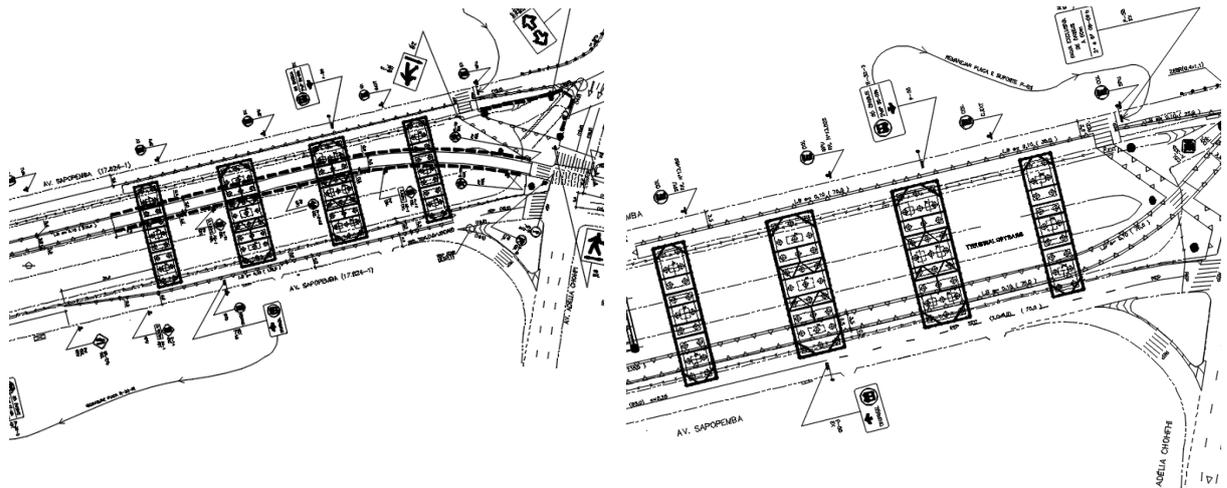
Em São Mateus, devido à configuração diversa da estação em relação às demais, visto que possui 3 vias e duas lajes de Plataforma, o espaço disponível para a execução das fundações da estação não era o suficiente, tendo sido necessária a implantação de 2 desvios de tráfego diferentes, sendo o primeiro para a execução das fundações que interferiam com as pistas da Avenida Sapopemba no sentido bairro centro, com o remanejamento de uma faixa da avenida para o canteiro central, e o segundo de maneira inversa, devolvendo a faixa remanejada inicialmente e remanejando uma faixa do sentido centro-bairro.

Figuras 13 e 14 - Planta das duas etapas de desvio de tráfego em São Mateus (Fonte: Metrô-SP)

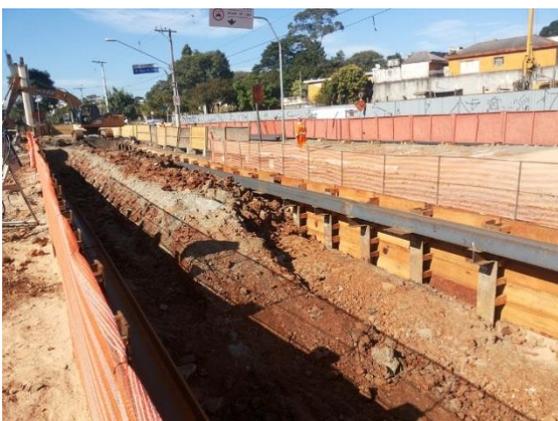
O concreto estrutural da galeria foi especificado com Fck de projeto de 30 Mpa, com recobrimento da armação de aço CA-50 de 5 cm. A base das galerias foi executada com camada de aproximadamente 1 metro de rachão, após verificação das condições geológicas pelo ATO, sendo em seguida executado um concreto magro de fundo, para então serem executadas a laje de fundo da galeria e suas mísulas inferiores:

Foto 13 - Vala da galeria em Camilo Haddad

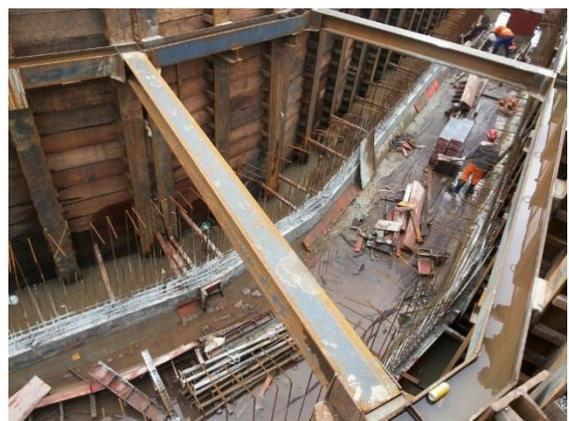
Foto 14 - Vala da galeria em São Lucas

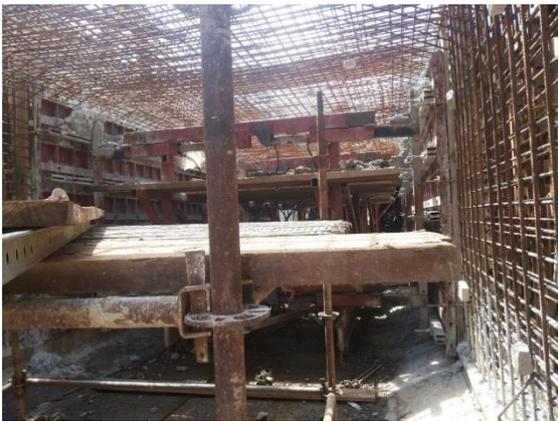
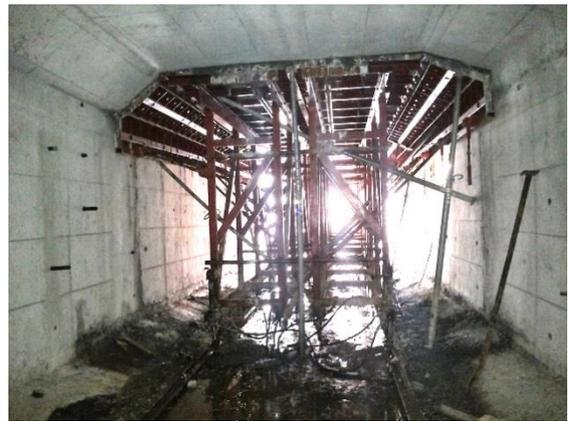
Para a execução das paredes e laje superior da galeria, de modo a permitir um aumento de produtividade na execução dos trabalhos, o Consórcio construtor elaborou um conjunto de formas específico para serem utilizados na seção interna ao longo do corpo da galeria, sendo que para as paredes externas e os emboques foram empregados formas com painéis metálicos comuns. As formas específicas podem ser observadas nas fotos 15 e 16:

Fotos 15 e 16 - Vista do conjunto de formas para execução das galerias

Após a laje de fundo e mísulas inferiores da galeria concretadas, foram fixados dois trilhos longitudinais para o posicionamento do conjunto de formas, sendo posicionado inicialmente o conjunto de formas para as paredes, fixados e nivelados topograficamente e, após a concretagem e cura mínima, foram arrastados para frente para então vir o conjunto de formas do teto da galeria, que após fixado e nivelado topograficamente, só foram retirados após o rompimento de corpos de prova onde se constatasse a resistência mínima da laje que permitisse a instalação de escoramentos residuais.

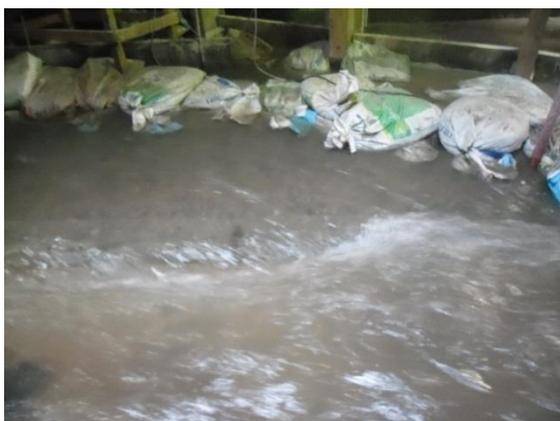
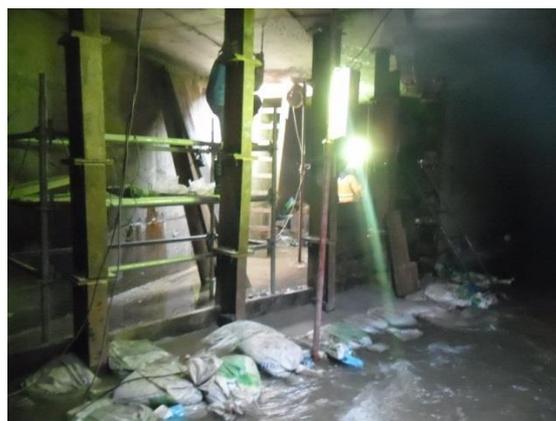
Quando da abertura da lateral da galeria existente para o emboque da nova, e a execução da parede interna de desvio dentro da galeria antiga foi empregado o uso de ensecadeiras de sacos de areia para desviar o curso das águas durante a execução dos trabalhos.

Fotos 17 e 18 - Vista das ensecadeiras executadas na galeria em São Lucas

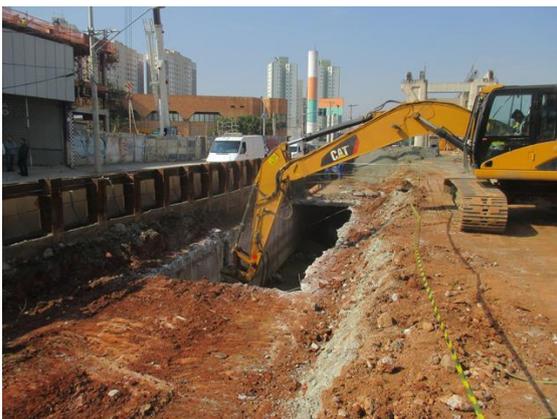
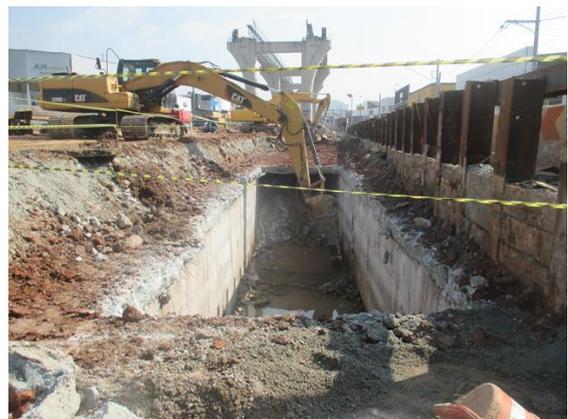
Após a conclusão das concretagens dos emboques foi dado início à demolição do teto da galeria antiga. Para sua execução foram empregadas escavadeiras com rompedores hidráulicos, e o aterro foi realizado com bica corrida.

Fotos 19 e 20 - Demolição do teto da antiga galeria

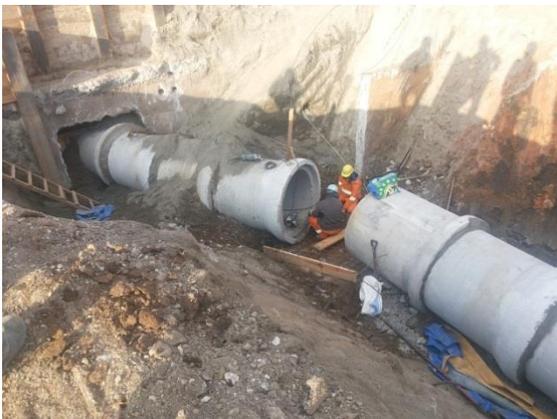
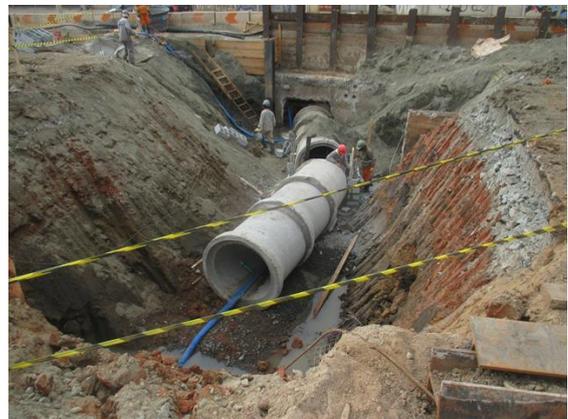
Algumas redes de águas pluviais na estação São Lucas também foram remanejadas por meio do VCA, visto que se encontravam dentro do canteiro de obras. Neste caso, não foi necessário o escoramento da vala, sendo apenas executado um talude 1:1 durante a escavação, já garantindo a segurança durante os trabalhos.

Neste caso, as novas redes foram executadas com tubos de concreto assentados em berço de BGS, com caixas de passagem de alvenaria armada. O aterro foi executado com bica corrida.

Fotos 21 e 22 - Remanejamento de redes de águas pluviais por meio de VCA

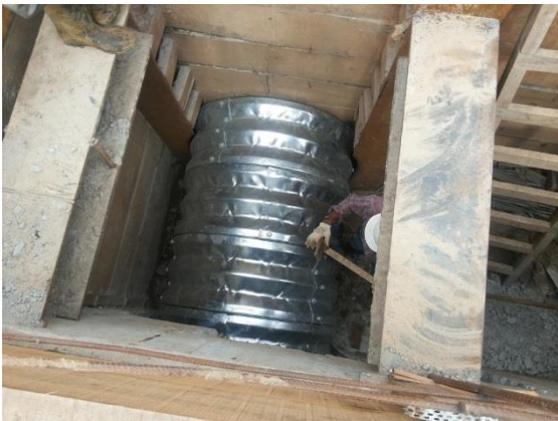
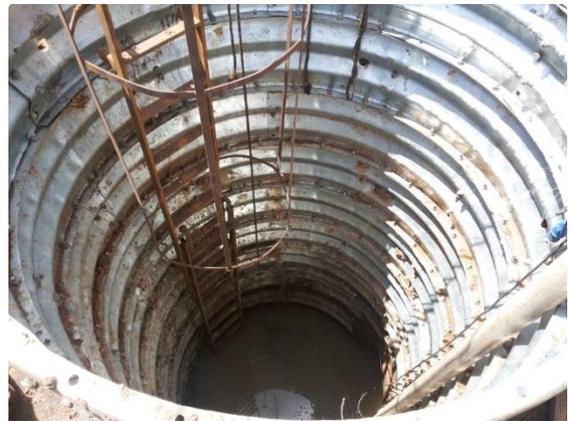
Sua execução consiste na escavação de poços de ataque com o emprego de arcos metálicos segmentados de aço corrugado para sua contenção, onde em sua base são escavados os túneis estruturados com o mesmo tipo de material até chegar ao local pretendido.

A escavação é manual, com avanços sucessivos de aproximadamente 50 cm, onde ao final de cada avanço é instalado mais um arco metálico que dará sustentação ao túnel. Ao final da escavação é injetado graute nas aberturas dos arcos metálicos para consolidar o túnel.

Fotos 23 e 24 - Vista dos anéis metálicos do Tunnel Liner

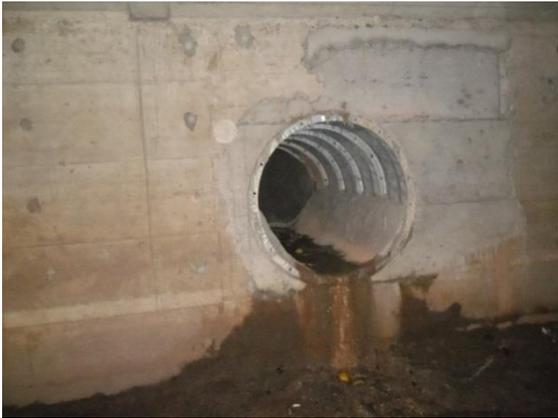
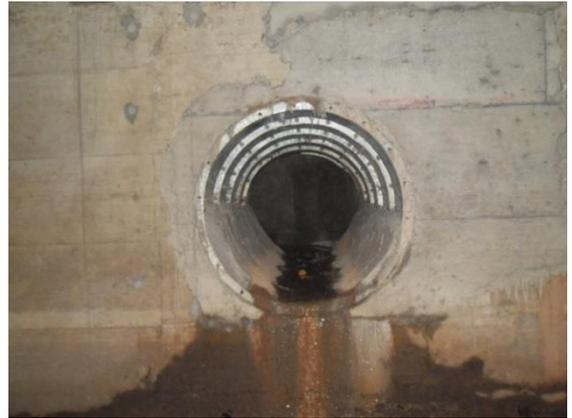
Sua utilização no remanejamento das redes de águas pluviais permitiu o aproveitamento dos túneis como a própria rede remanejada, tendo sido apenas executado um revestimento em concreto a meia altura para possibilitar o devido escoamento da água.

Fotos 25 e 26 - Vista do Tunnel Liner revestido para águas pluviais

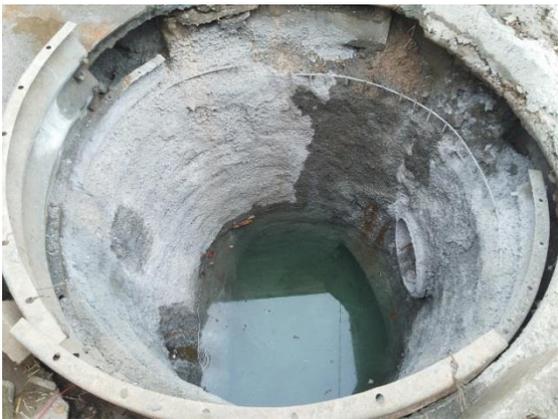
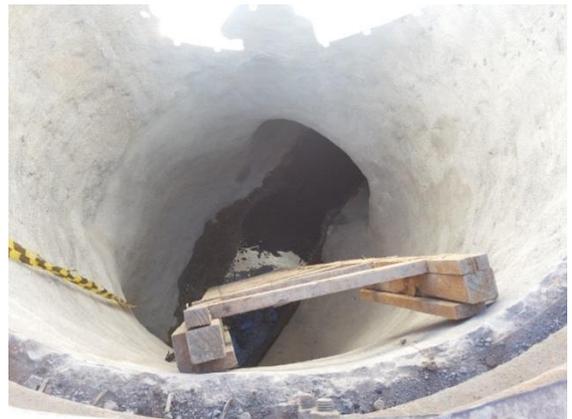
Os poços de ataque foram aproveitados como poços de visita definitivos das redes de águas pluviais, conforme fotos 27 e 28:

Fotos 27 e 28 - Aproveitamento do Tunnel Liner como poço de visita de águas pluviais

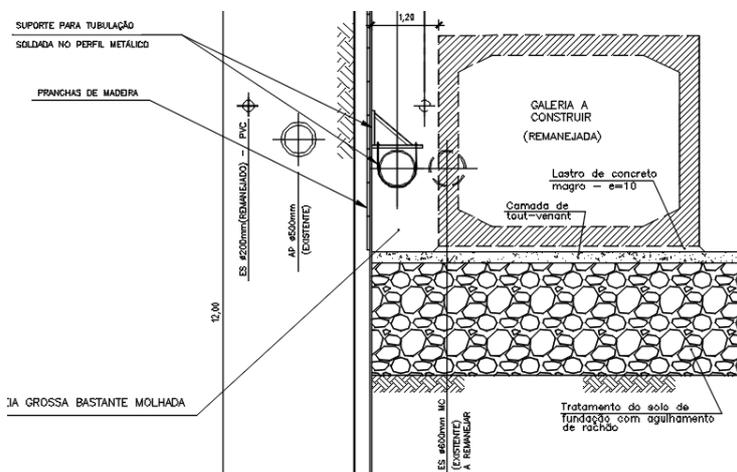
Na estação São Lucas originalmente era previsto o remanejamento da rede coletora de esgoto da Sabesp de 600 mm de diâmetro de manilha cerâmica com o escoramento desta rede e emprego de tubulações de ferro fundido na face norte da vala de contenção do remanejamento da galeria, conforme figura 15:

Figura 15 - Corte com o detalhe do escoramento da rede de esgoto (Fonte: Metrô-SP)

Para executar este remanejamento seria necessário dispor de tubulações de ferro fundido para esgoto, bem como executar as estruturas metálicas de suporte desta tubulação. Como haveria demora para a entrega deste material e o custo seria muito alto, foram realizadas

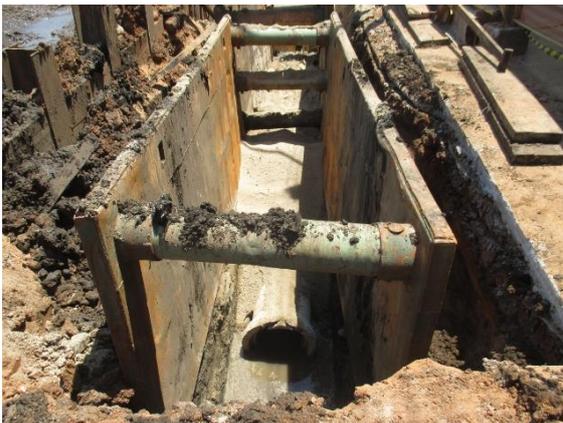
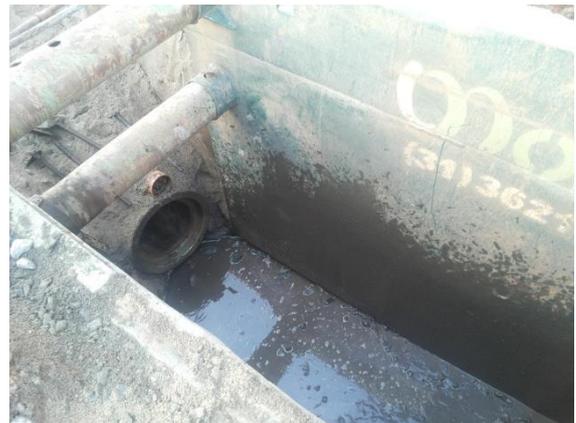
Desta forma, foi executada a nova rede paralela à existente em menor tempo, sendo a rede antiga de manilhas de cerâmica interceptada após a execução dos poços de visita, e assim pôde-se prosseguir a escavação da vala da galeria com a remoção da rede antiga. As fotos 29 e 30 ilustram a execução dos trabalhos de remanejamento da rede de esgotos com a utilização da blindagem:

Fotos 29 e 30 - Vista da aplicação da blindagem na estação São Lucas

A solução mais viável foi executar a nova rede coletora de esgotos em tubos de concreto armado, sob e paralelamente ao remanejamento das tubulações de coleta de esgoto dos imóveis lindeiros à obra já previstos em projeto, em PVC e diâmetro de 200 mm. Para isso a opção empregada foi a utilização da blindagem, visto o espaço confinado para a execução dos serviços.

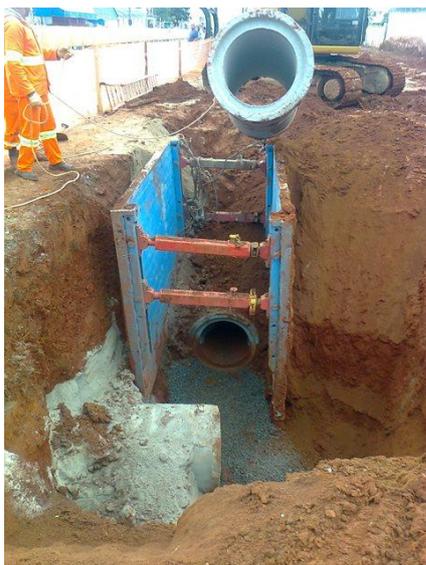
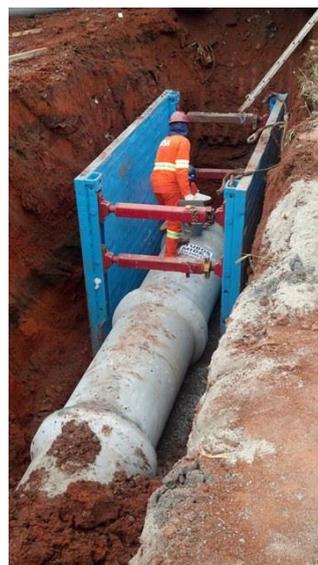
Na estação Fazenda da Juta também foi adotada a blindagem para o remanejamento de interferências, mas neste caso foi realizado o remanejamento de redes de águas pluviais. Aqui também havia um espaço muito confinado para a execução dos serviços, o que não permitiria a execução valas com taludes 1:1, conforme fotos 31 e 32:

Fotos 31 e 32 - Vista da aplicação da blindagem na estação Fazenda da Juta

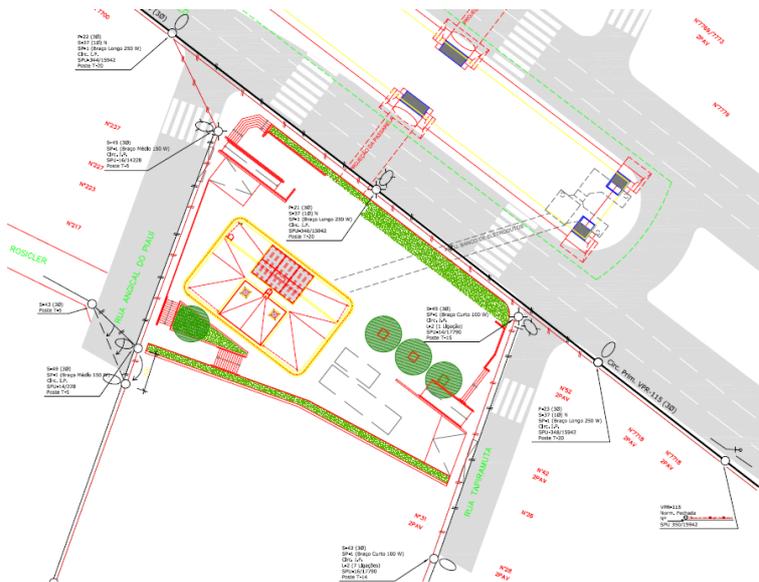
Desta forma, foram enviados croquis de localização dos postes a serem suprimidos para a AES Eletropaulo, para a elaboração do orçamento. Com o envio do orçamento, o mesmo era aprovado pelo Metrô e realizado o pagamento. O controle destes serviços era feito por acesso de cada estação por um número de nota específico. Para cada nota paga a AES Eletropaulo já previa um prazo de execução de até 210 dias. A figura 16 mostra um exemplo de croqui encaminhado do acesso sul da Estação Vila Tolstói, sendo possível ver a projeção da passarela metálica em linhas descontínuas vermelhas transversais à rede aérea:

Figura 16 - Localização dos postes da AES Eletropaulo a serem remanejados na estação Vila Tolstói (Fonte: Metrô-SP)

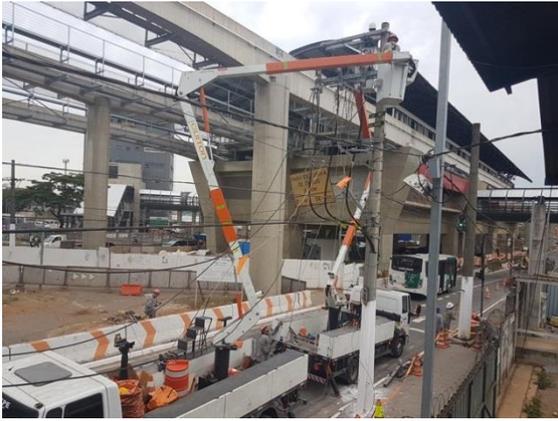
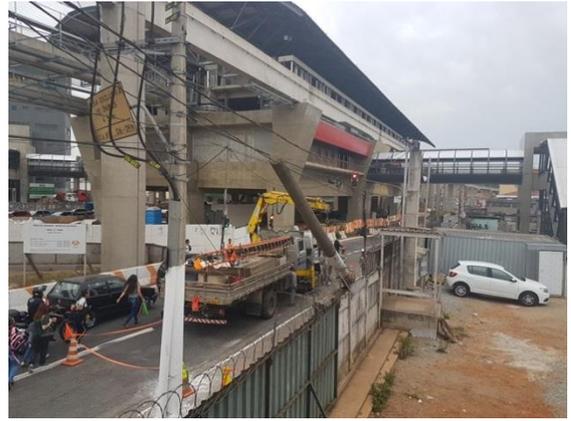
Fotos 33 e 34 - Remanejamento de redes aéreas na Estação São Mateus

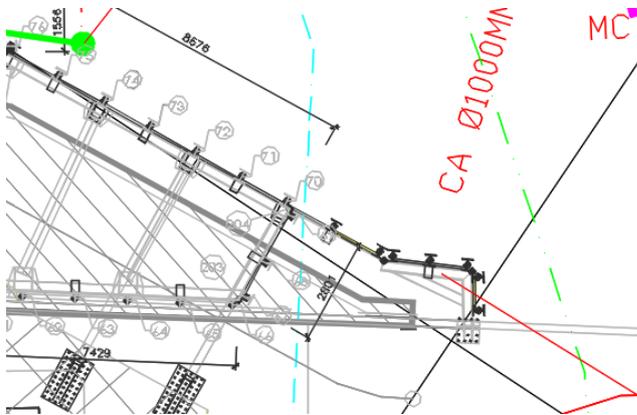
Na estação São Lucas, para a execução do emboque da galeria à montante, o projeto previu a execução de uma laje de reforço na região do emboque, que acarretou em uma interferência com os cabos de telefonia e dados da empresa VIVO que seguiam transversalmente à galeria, conforme figura 18:

Figura 18 - Interferência da rede da VIVO (em azul) com a galeria (Fonte: Metrô-SP)

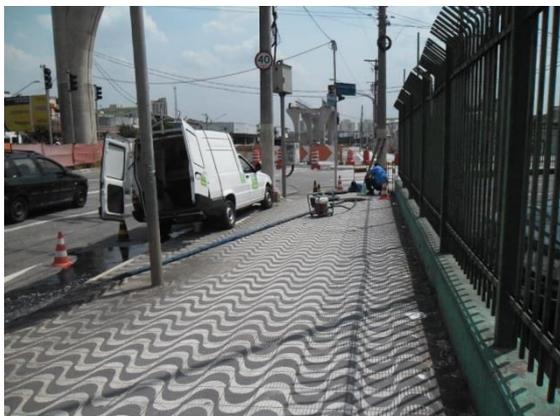
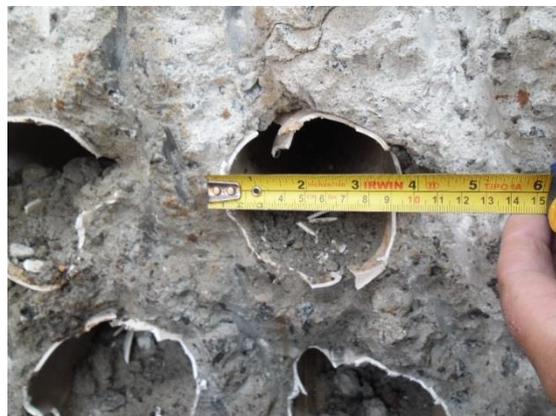
foi realizada a tempo de atender o cronograma de execução das obras do emboque da galeria, conforme fotos 35 e 36:

Fotos 35 e 36 - Execução do remanejamento de cabos da VIVO e detalhe da rede original

O remanejamento dos cabos de telefonia e dados foi realizado por meio de MND transversal à Avenida Professor Luiz Ignácio de Anhaia Mello, sem interferência com o tráfego ou a execução das obras da estação.

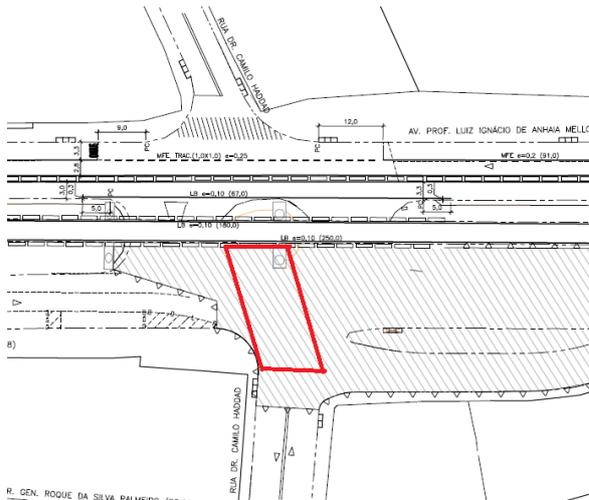
No início dos trabalhos de remanejamento da galeria do córrego da Móoca na Estação Camilo Haddad, durante a cravação dos perfis metálicos para o escoramento provisório do VCA, foi encontrada uma laje de concreto armado com vigas e pilares, com um grande vazio sob a mesma.

Figura 19 - Locação em planta da região onde foi encontrada a ponte (Fonte: Metrô-SP)

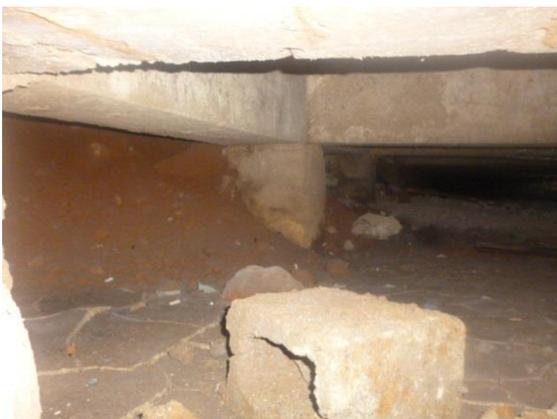
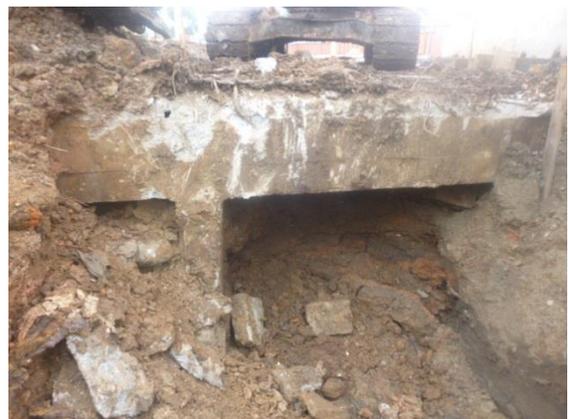
Após a paralisação da cravação dos perfis, foi realizada uma abertura na laje para avaliação da nova interferência encontrada, onde se constatou que se tratava de uma antiga ponte desativada não cadastrada que cruzava o córrego da Móoca, e que não chegou a ser demolida quando da construção da Avenida Professor Luiz Ignácio de Anhaia Mello, tendo sido a mesma apenas aterrada, conforme fotos 37 e 38:

Fotos 37 e 38 - Vista da ponte descoberta na estação Camilo Haddad

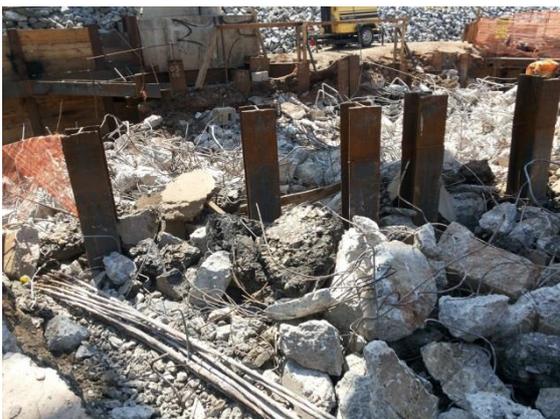
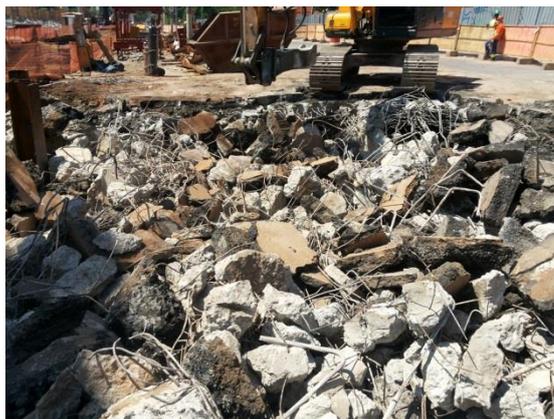
Deste modo, o desvio de tráfego foi implantado e tão logo o mesmo foi liberado à circulação de veículos, foi iniciada a demolição das estruturas de concreto armado da ponte, e assim possibilitada a conclusão das estruturas de concreto da nova galeria.

Fotos 39 e 40 - Demolição da ponte em Camilo Haddad
