5º PRÊMIO TECNOLOGIA E DESENVOLVIMENTO METROFERROVIÁRIOS

MEDIDAS MITIGATÓRIAS DE FATALIDADES DE FAUNA EM MALHAS
FERROVIÁRIAS

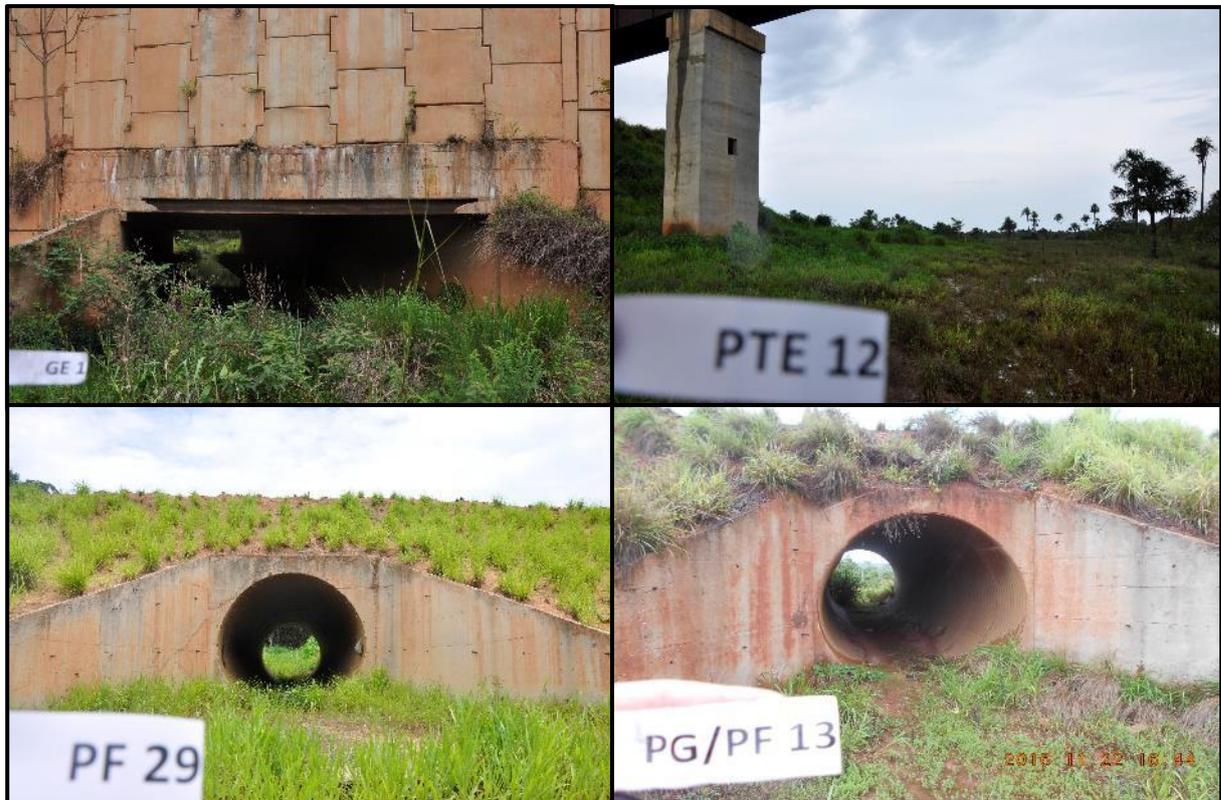
Figura 1 - Exemplos de passagens inferiores de fauna; galeria ecológica, ponte, passa-fauna e passa-gado/passa-fauna.

Nas Malhas Norte (entre MS e MT) e Paulista existem cerca de 150 estruturas de passagem de fauna instaladas sob o leito da ferrovia entre Rondonópolis (MT) e o Porto de Santos (SP). As estruturas de passagem foram instaladas com o intuito de manter a conectividade entre ambientes naturais no entorno da ferrovia. Entre as estruturas instaladas estão: *tunnel liners* de 2,5 m de diâmetro; galerias ecológicas; e pontes (Figura 1).

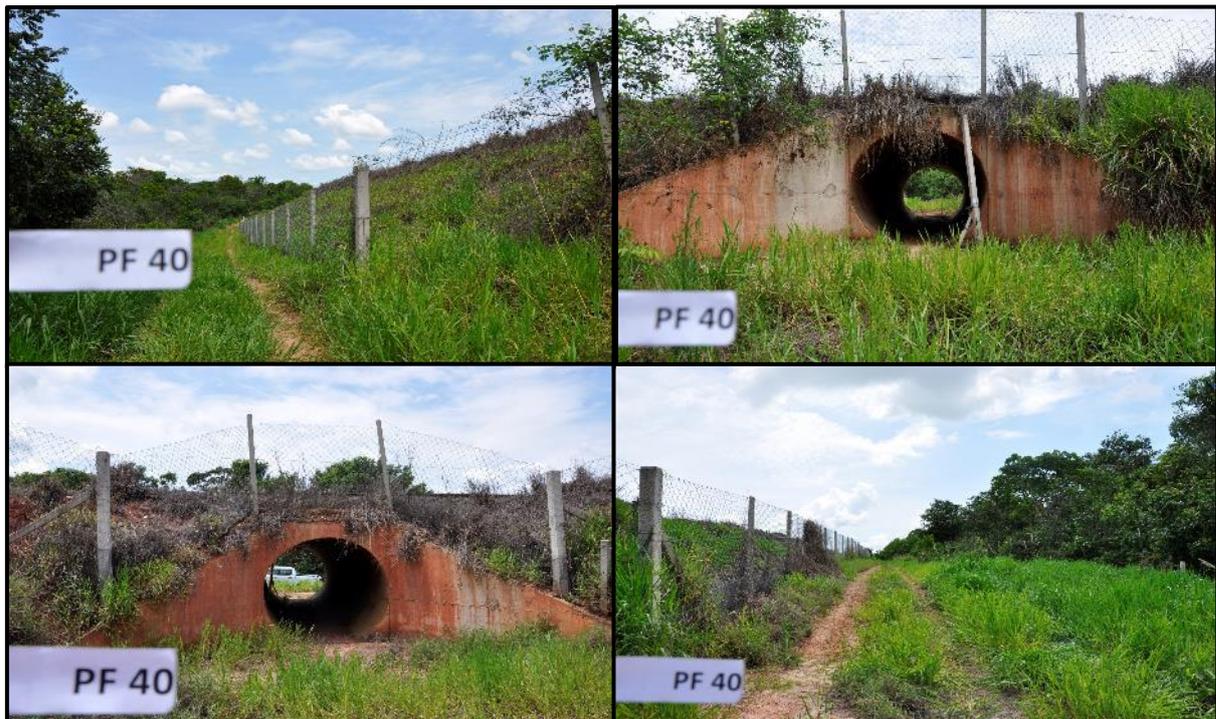
Figura 2 - Exemplo de cerca-guia instalada associada à passagem de fauna.

Dentre as estruturas de passagem instaladas na Malha Norte, 27 possuem cercas-guia instaladas (Figura 2). As cercas possuem 2,5 m de altura e 150 m de extensão para cada lado do passa-fauna, e uma combinação de diferentes tamanhos de malha afim de dificultar a transposição da cerca por animais de diferentes portes.

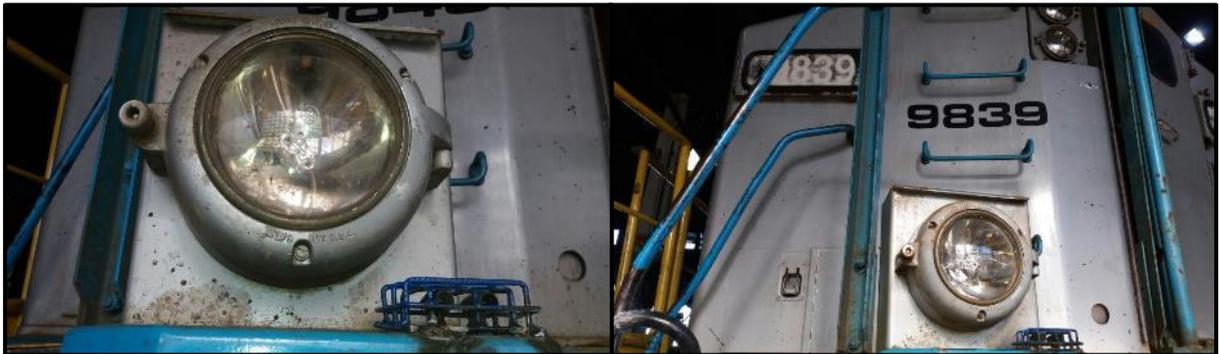
Figura 3 - Exemplo de apitos ultrassônicos instalados em locomotivas.

Foram afixados um par de apitos ultrassônicos (Figura 3), um apito para sons agudos e outro para sons graves, em 10 locomotivas circulando entre Rondonópolis (MT) e o Porto de Santos (SP). Os apitos são acionados pelo vento quando a locomotiva atinge velocidades a partir de 50 km/h, e o som produzido tem um alcance de 400 m. Estes apitos são utilizados em veículos automotivos, na Europa e na América do Norte para afastar veados das estradas no momento em que o veículo está passando, evitando atropelamentos e graves acidentes. Após um teste

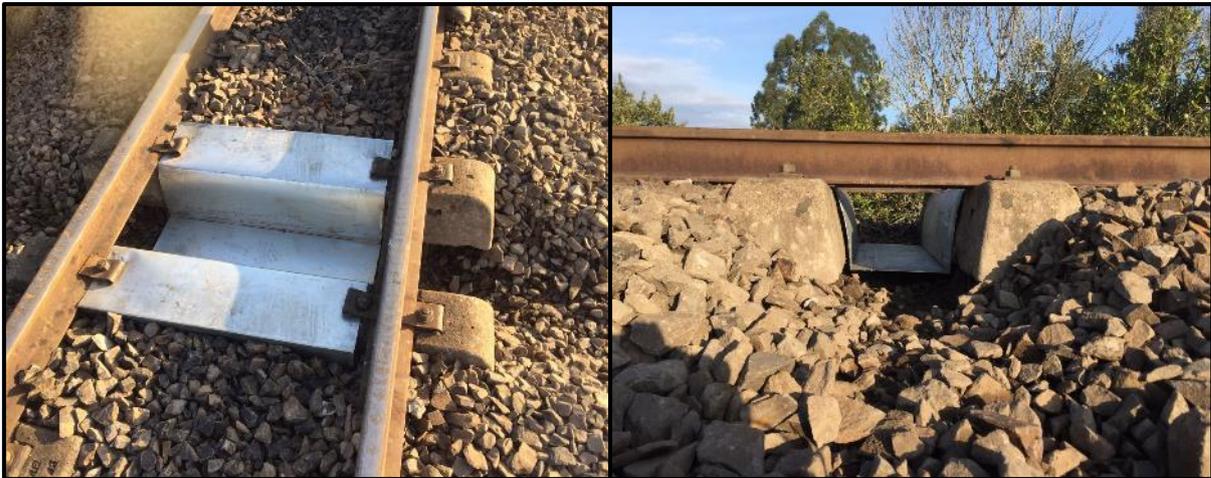
Figura 4 - Canaletas para passagem de fauna instaladas no trecho entre Porto Alegre (RS) e Rio Pardo (RS).

A vias da Malha Sul - RS cruzam muitas áreas alagadas e de banhados, onde foram registrados grande quantidade de tigres d'água morrendo por duas razões; atropelamentos, e desidratação/inanição por aprisionamento entre os trilhos. A exemplo de canaletas implantadas entre dormentes pela West Japan Railway Company, afim de evitar a mortalidade de tartarugas na via (Reportagem do Independent) permitindo uma travessia segura para tais animais, a RUMO instalou seis canaletas entre dormentes (Figura 4) no trecho entre Porto Alegre (RS) e Rio Pardo (RS).

Antes da instalação das canaletas foram analisados os *blackspots* de fatalidades de fauna quanto aos registros de quelônios na Malha Sul - RS, e então foram definidos dois *blackspots* para os testes. Em cada *blackspot* foram instalados três canaletas, com um intervalo de 100 metros entre elas, abrangendo 200 metros de cada *blackspot*.

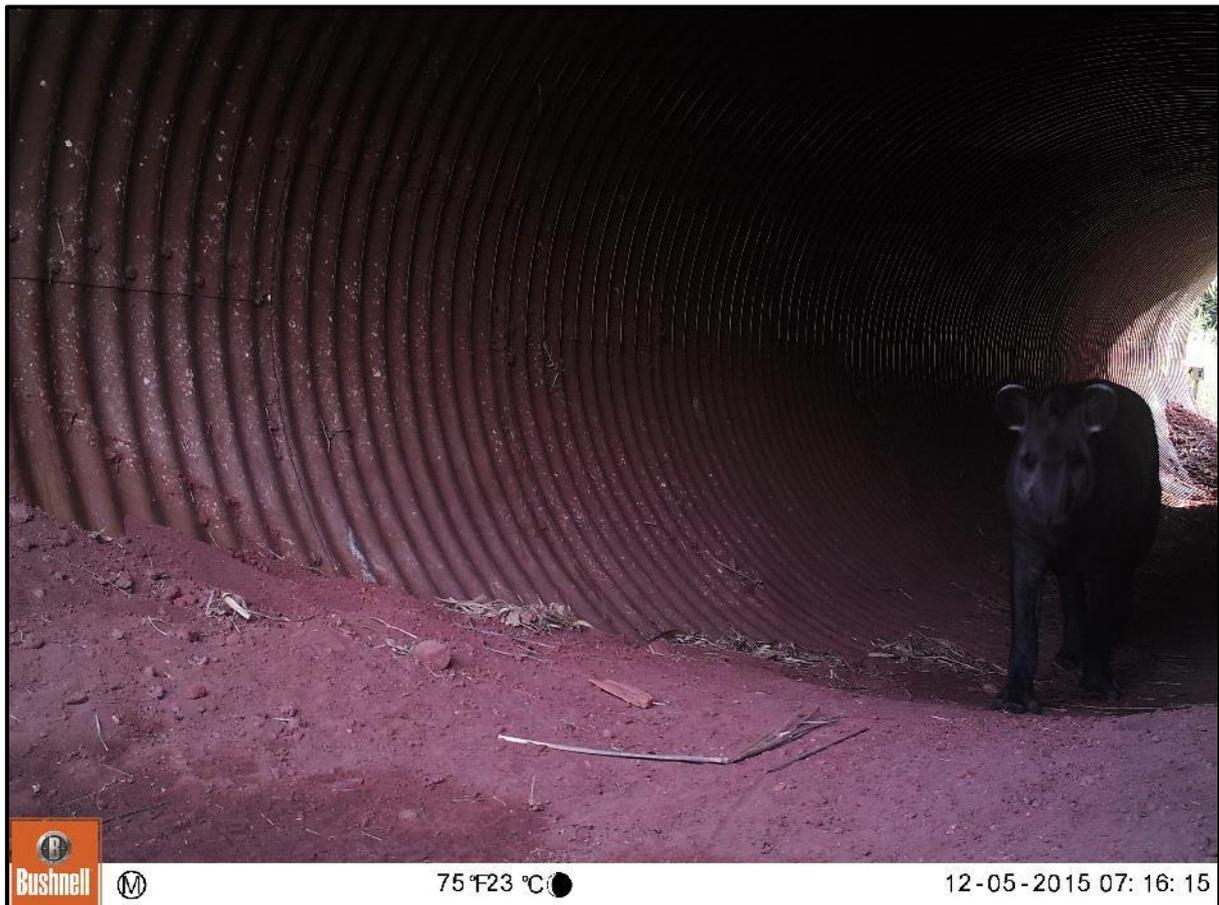
Figura 5 - Exemplo de indivíduo de *Tapirus terrestris* (anta) utilizando uma passagem de fauna.

E entre a fauna silvestres registrada, 33,6% corresponde a indivíduos de espécies ameaçadas como lobo-guará, tamanduá-bandeira, anta, onça-pintada, cervo-do-pantanal, tatu-canastra e queixada (Figura 5).

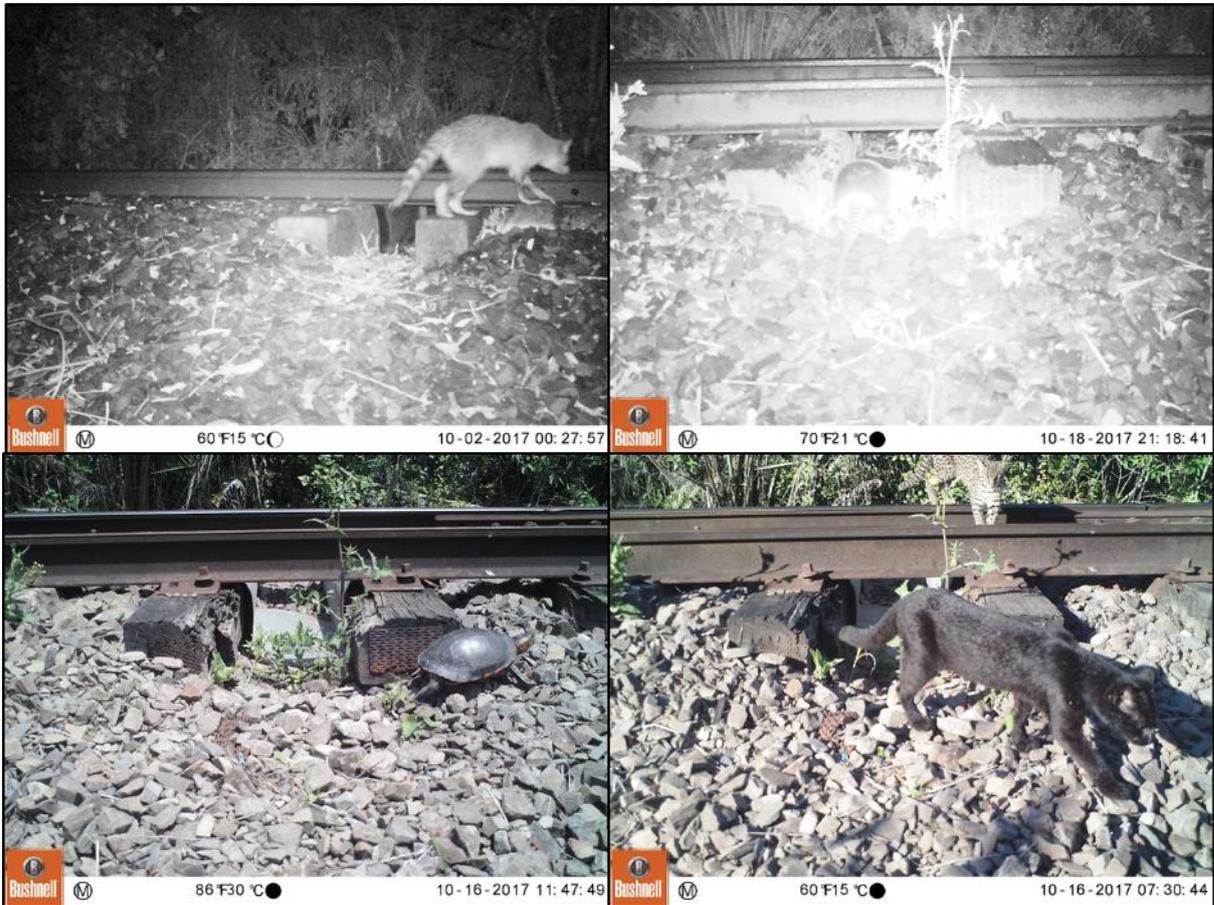
Figura 6 - Fauna registrada nas canaletas, do topo esquerda em sentido horário: mão-pelada (*Procyon cancrivorus*), tatu-galinha (*Dasyus novemcinctus*), tigre-d'água (*Trachemys dorbigni*), e gato-do-mato (*Leopardus sp.*).

As seis canaletas instaladas foram monitoradas por 10 dias consecutivos com armadilhas fotográficas afim de se registrar o uso das passagens pelo grupo alvo e outros animais de pequeno e médio porte. Foram registrados oito indivíduos de seis diferentes espécies (mão-pelada; gato-do-mato; cachorro-do-mato; gambá; tatu-galinha; e tigre-d'água) ou atravessando ou no entorno das estruturas (Figura 6), sendo apenas um indivíduo quelônio da espécie *Trachemys dorbigni* (tigre-d'água).
